航空事故調査報告書
佐川航空株式会社所属
ベル式206B型JA9290
青森県南津軽郡浪岡町
平成3年8月7日

平成4年2月12日

航空事故調査委員会議決

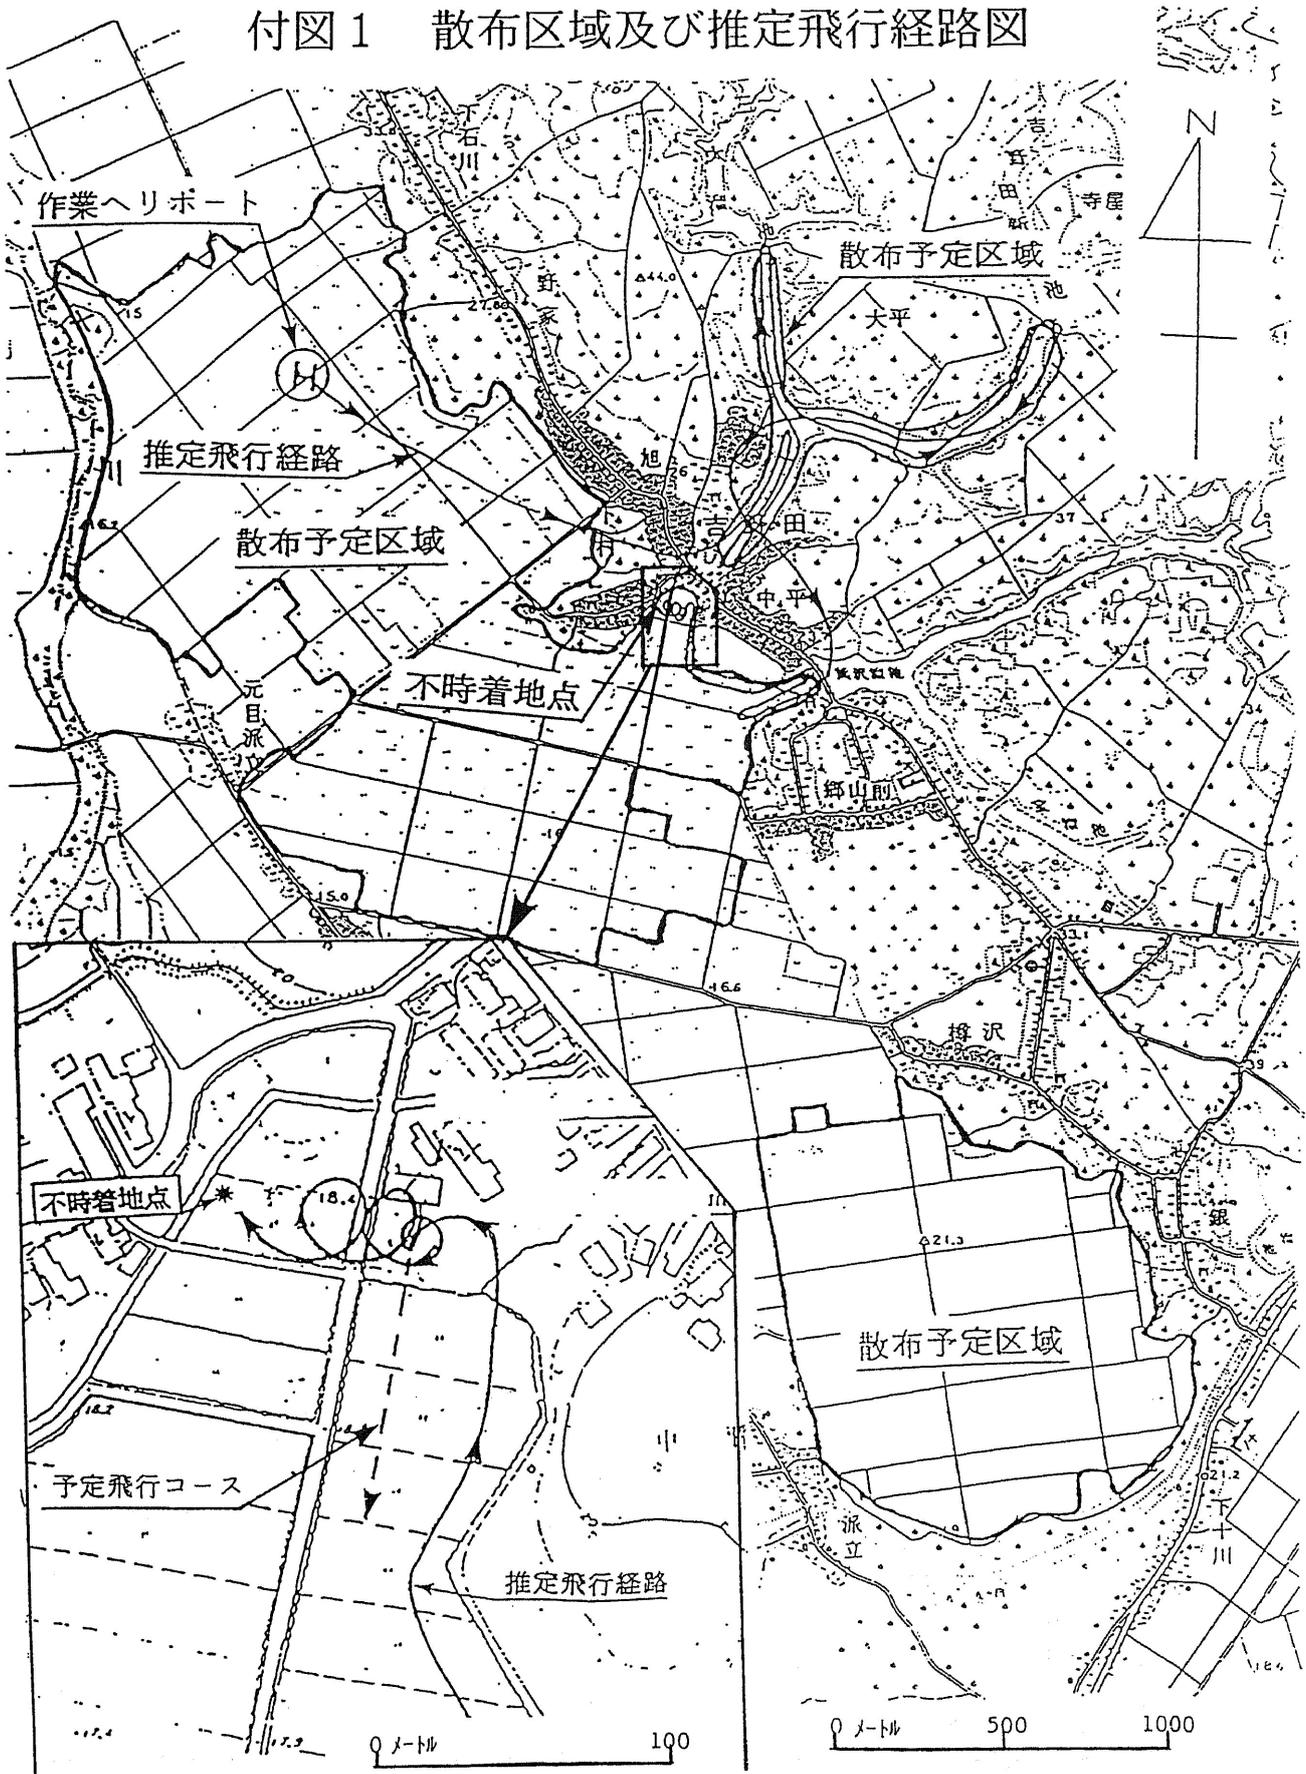
付図1 散布区域及び推定飛行経路図

離陸後、場外離着陸場の東約 1.5 キロメートルの谷津田の薬剤散布を行った後、場外離着陸場の南東約 1.5 キロメートルの散布地に移動し、同地区境界部の散布を行っていた。次のコースに入るために上昇して左へ旋回飛行中、何の兆候もなく突然、右回転が始まった。左ラダーをいっぱい踏み込んだが舵力がぬける感じできかず、機体には何の反応もなく右回転は止まることなく続いた。高度が低かったので、同機の姿勢を水平に保つとともに高度低下を避けるためコレクティブ・ピッチ・レバーを上げた。この操作により回転が速くなった感じがしたが、急激に速くなることはなかった。その後回転を止めようとコレクティブ・ピッチ・レバーを下げてみたが止まらず不時着することを決心し、民家を避けて近くの休耕田に不時着した。不時着後エンジンを停止して機体から離れた。(付図 1 参照)

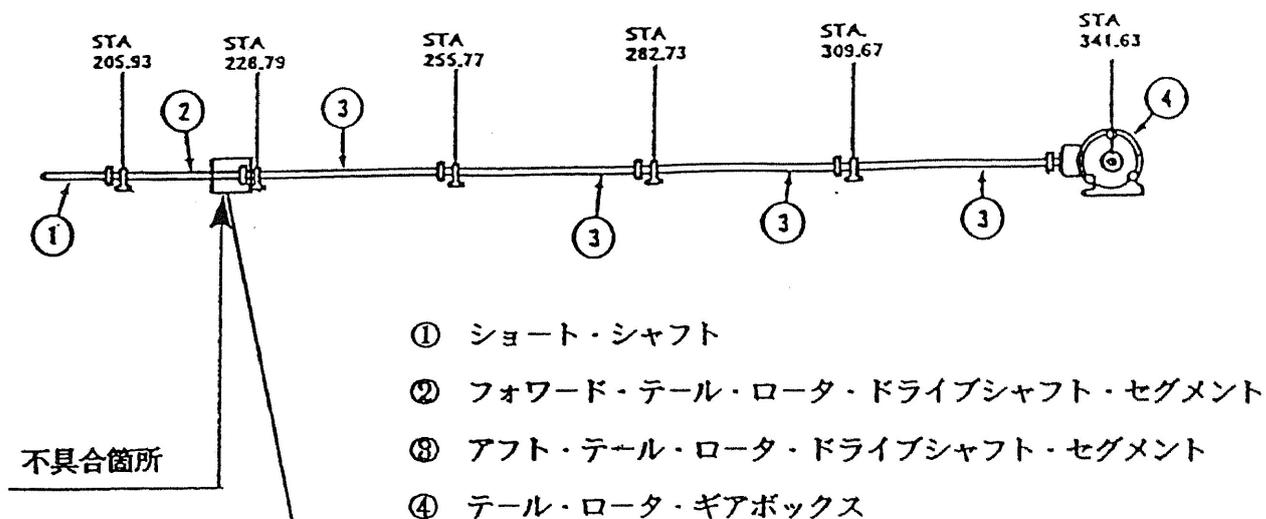
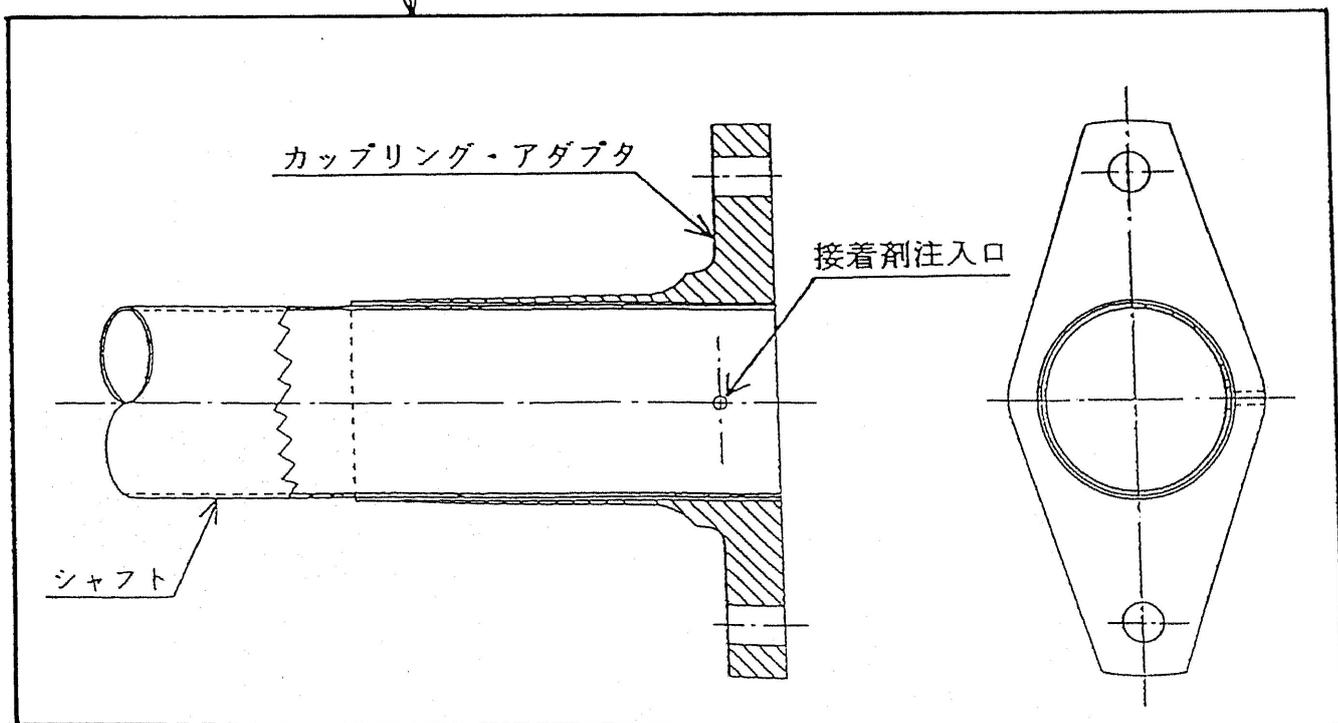
付図2 テール・ロータ・ドライブシャフトの構成及び
前方テール・ロータ・ドライブシャフト・
セグメント後部の構造

(1) 検査の結果、接着がはがれたカップリング・アダプタ内面側（付図2及び写真3参照）は面積は少ないが腐食が発生して表面が盛り上がっている部分があり同内側のグルービングが目視できる部分には接着剤が全く付着していなかった。シャフトの接着面上には全面に少量の接着剤が付着していた。

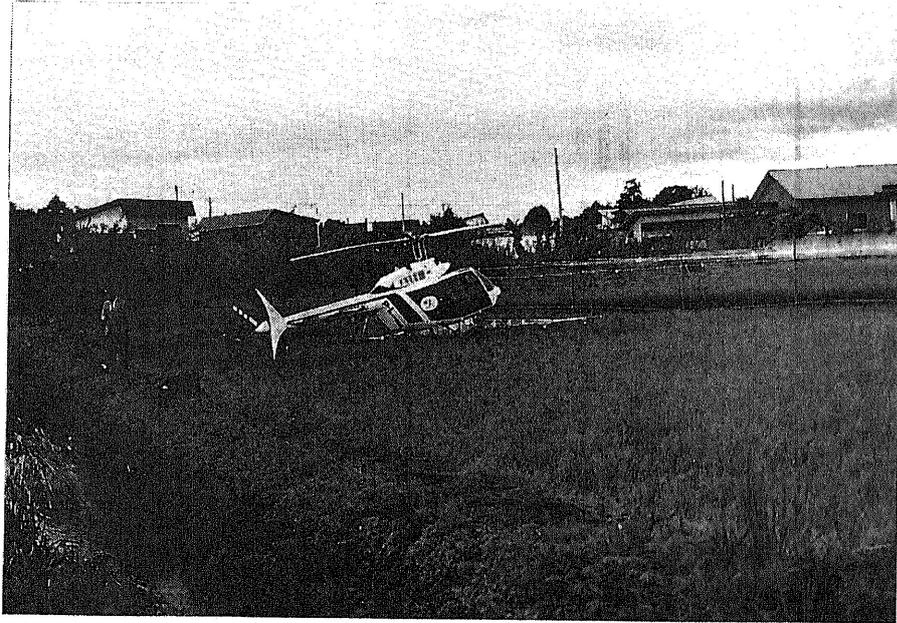
写真1 不時着現場

胴体	胴体の後部クロスチューブ左右取付部破損
前面風防	破損
テール・ブーム	2箇所でねじれ変形
フォワード・テール・ロータ・ドライブシャフト・セグメント	カップリング・アダプタとドライブシャフトの間の接着のはがれ
散布装置	破損

3.1.5 同機は方向の操縦が不可能となり、右回転しながら不時着したが、不時着時にパーティカル・スタビライザの下端が地面に接触したためテール・ロータ・ブームに左回りのモーメントが働き、同ブームは変形したものと推定される。

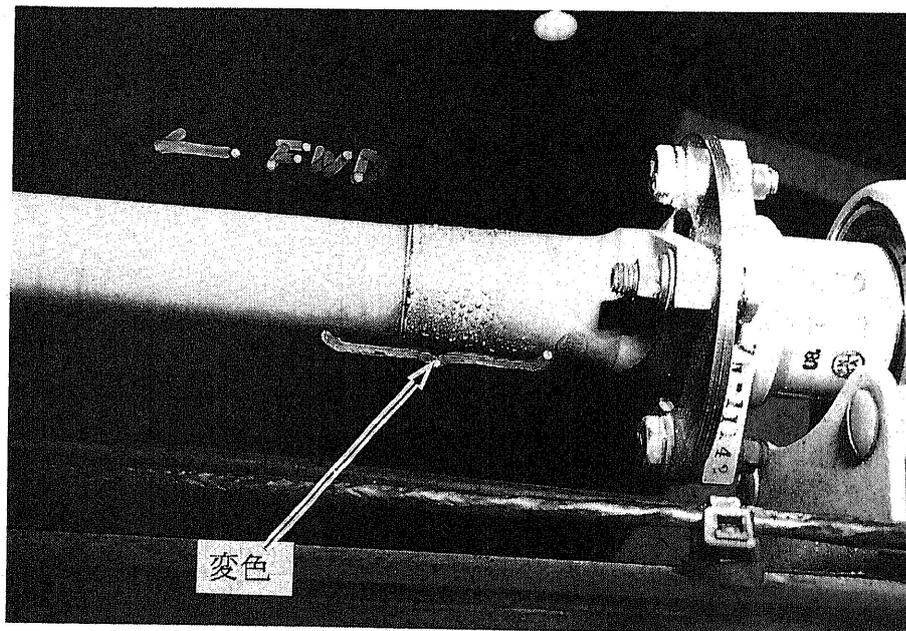
写真2 フォワード・テール・ロータ・ドライブシャフト・セグメント

テール・ロータに若干の拘束を加えメイン・ロータを手回したところテール・ロータは回らなかったためテール・ロータ・ドライブ系統を調べたところ、フォワード・テール・ロータ・ドライブシャフト・セグメント（部品番号206-040-931-001）の後方カップリング部の表面のコーティングが約5センチメートルにわたって変色するとともに一部が気泡状となっており、カップリング・アダプタとドライブシャフトの間ですべりを生じていた（写真2参照）。また、テール・ロータ・ギアボックス等他の部分には不具合は見られなかった。

同セグメントを取り外し調査したところ、カップリング・アダプタとドライブシャフトの間の接着剤がはがれていた。なお、同部分は、接着剤（EC-1469）のみにより接合する設計となっている。

3.1.4 調査の結果、テール・ロータ・ドライブ系統及びテール・ロータ・コントロール系統にはフォワード・テール・ロータ・ドライブシャフト・セグメントのカップリング・アダプタとドライブシャフトの間の接着がはがれ回転が伝わらなくなっていた以外には方向の操縦を不可能にする原因となる不具合はなかった。テール・ロータ・ブレードには地面や機体の他の部分に接触した痕跡はなく、また、接着のはがれた部分はコーティング及び接着剤が変色しておりすべりによりかなり高熱になったと見られることから接着のはがれは飛行中に発生したものと推定される。このカップリング・アダプタ部のすべりにより、飛行中にテール・ロータの回転数が大きく低下し、方向の操縦が不可能になり、同機は右回転を始めたものと推定される。

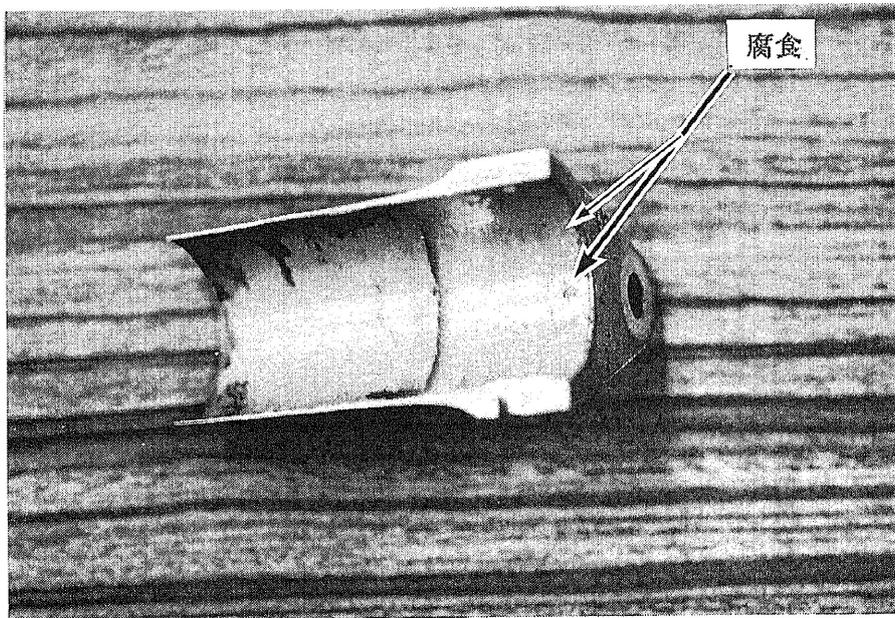
写真3 カップリング・アダプタ内面（接着部表面）

(2) 正常状態では白色である接着剤が、厚く残っている所は黒色に、また、薄く残っているところは茶色に変色している。接着剤にはカップリング・アダプタとドライブシャフトが円周方向に相対的に動いたことを示すとみられるすじが観察される。

3.1.6 検査の結果、接着剤がはがれたシャフトの接着部面上には全面にわたり接着剤が付着していたが、カップリング・アダプタの接着部面上には全く付着していない部分かなりの面積を占めていた。なお、良品のカップリング・アダプタとシャフトを強制的に外した後の両接着部面上にはほぼ均等に接着剤が付着していたことから、接着のはがれたシャフトのカップリング・アダプタは良好に接着されておらず、この部分にすきまが発生し、このすき間に湿気等が入り腐食が発生したことが考えられる。

また、この接着不良により、接着強度が設計上より低下し、使用中にすき間が広がり事故時に完全にはがれたものと思われる。
