航空事故調査報告書
立教大学所属
アレキサンダー・シュライハー式
ASK21型JA2349
埼玉県妻沼滑空場
平成3年10月20日

平成4年4月16日

航空事故調査委員会議決

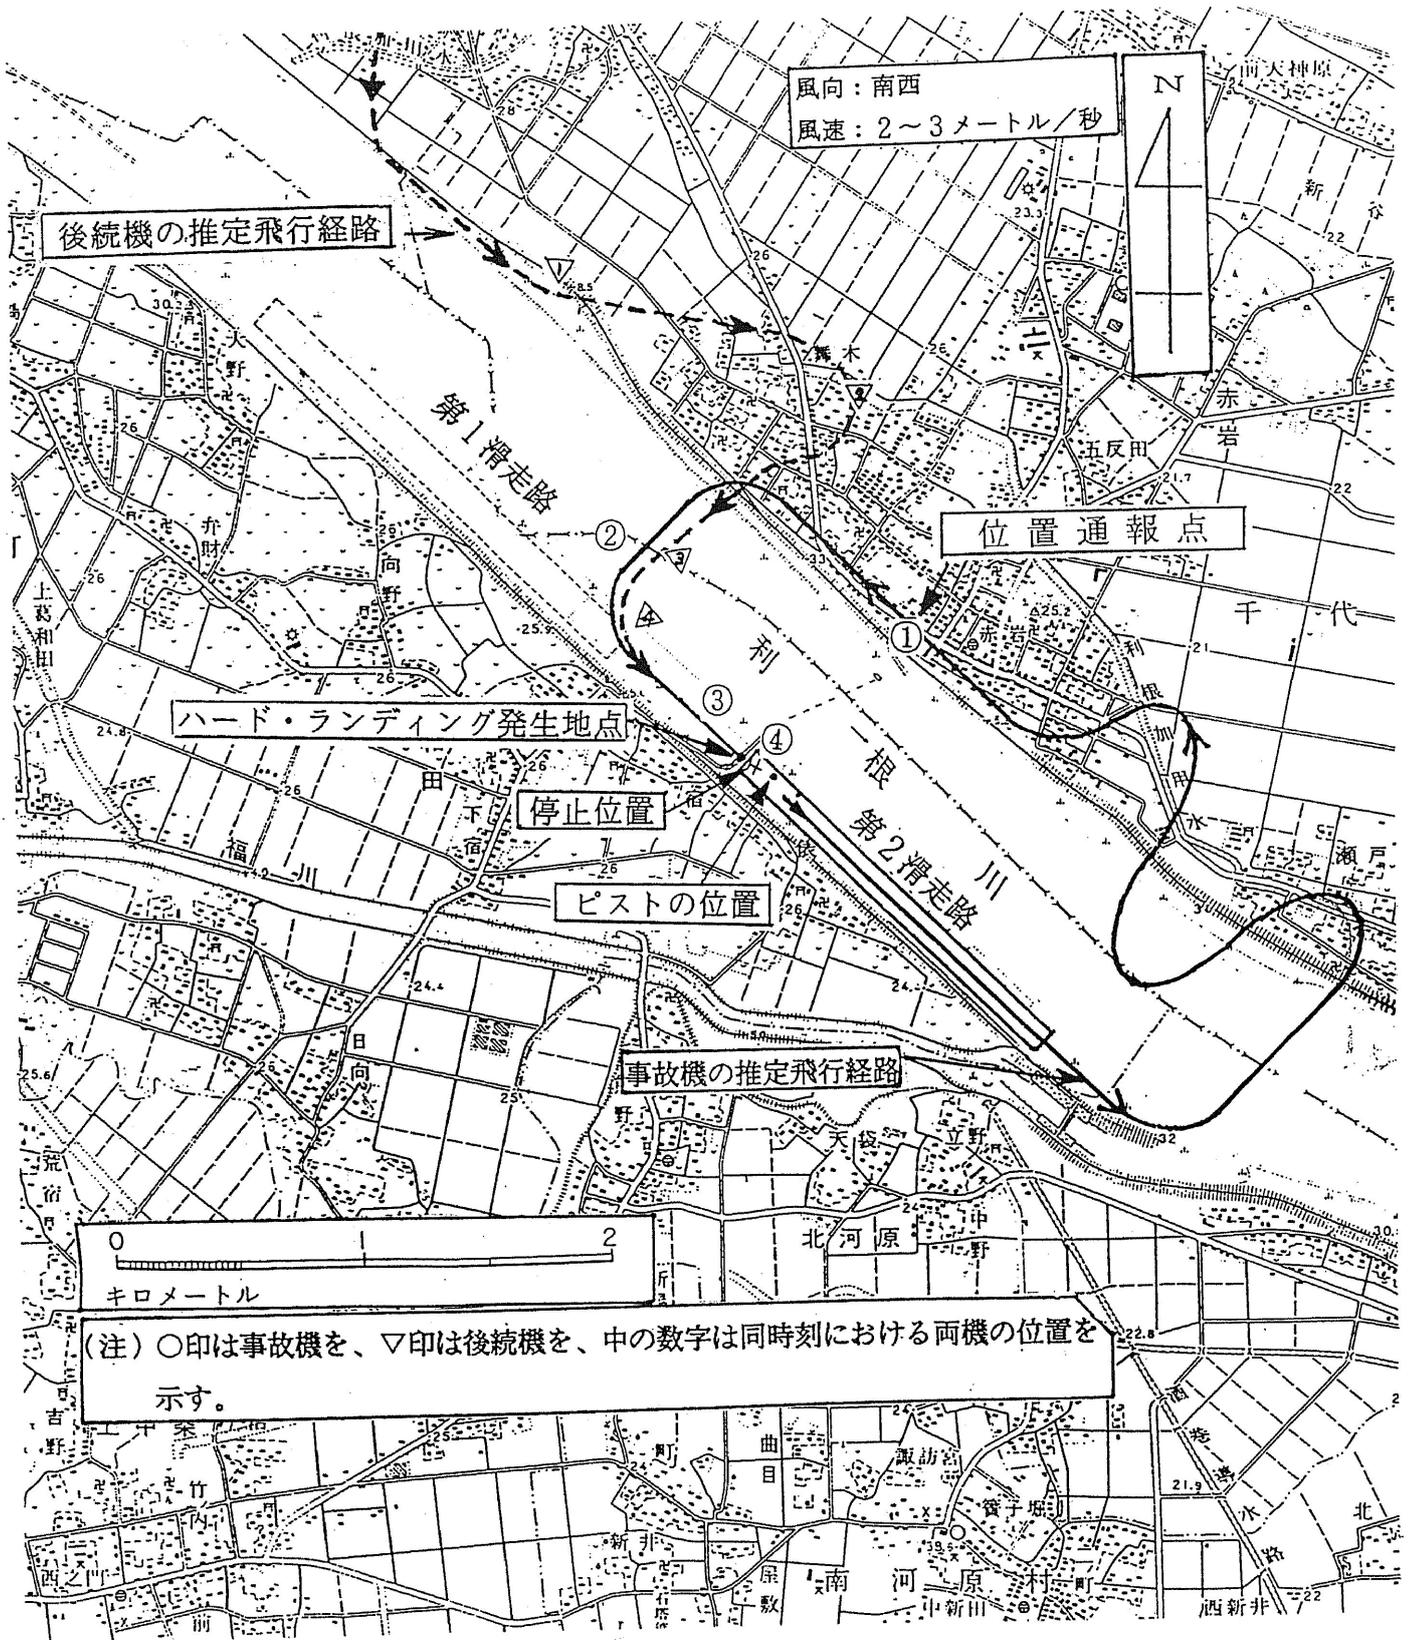
付図1 推定飛行経路図

同機は妻沼滑空場の第2滑走路北西末端から手前約5メートルにある道路にハード・ランディングした後、南東に約15メートル滑走して停止した。事故発生時刻は14時15分ごろであった。(付図1参照)

3.1.4 操縦教員は第4旋回後、後続機が着陸しようとして近くにきていることに気づき、自機がそのまま進入して行くと接触する虞があると思い早めに着陸しようとして、アプローチの約3分の1を飛行した時点で操縦練習生から操縦を交替した。進入角が高かったので調整するため、ただちにフォワード・スリップで降下したが回復時に機首を上げ過ぎて速度が低下し失速に入り、高度が低いため失速から回復できず、滑走路の手前にある道路にハードランディングしたものと推定される。

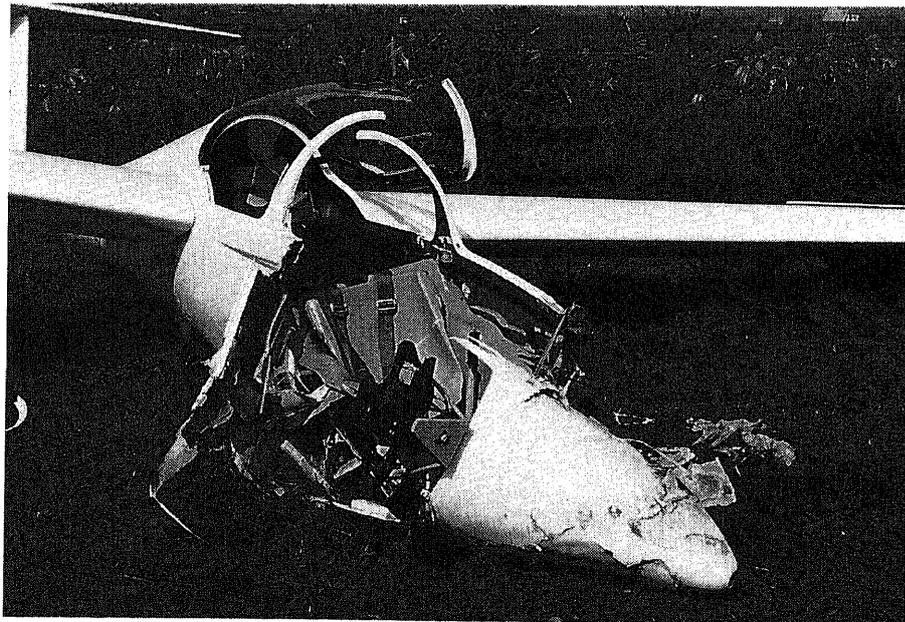
写真2 操縦席付近の破損状況

胴 体 機首から操縦席にかけて破損
