航空事故調査報告書
(社)日本グライダークラブ所属
パイパー式PA-18-150型JA4097
群馬県邑楽郡板倉滑空場
平成3年11月7日

平成4年3月19日

航空事故調査委員会議決

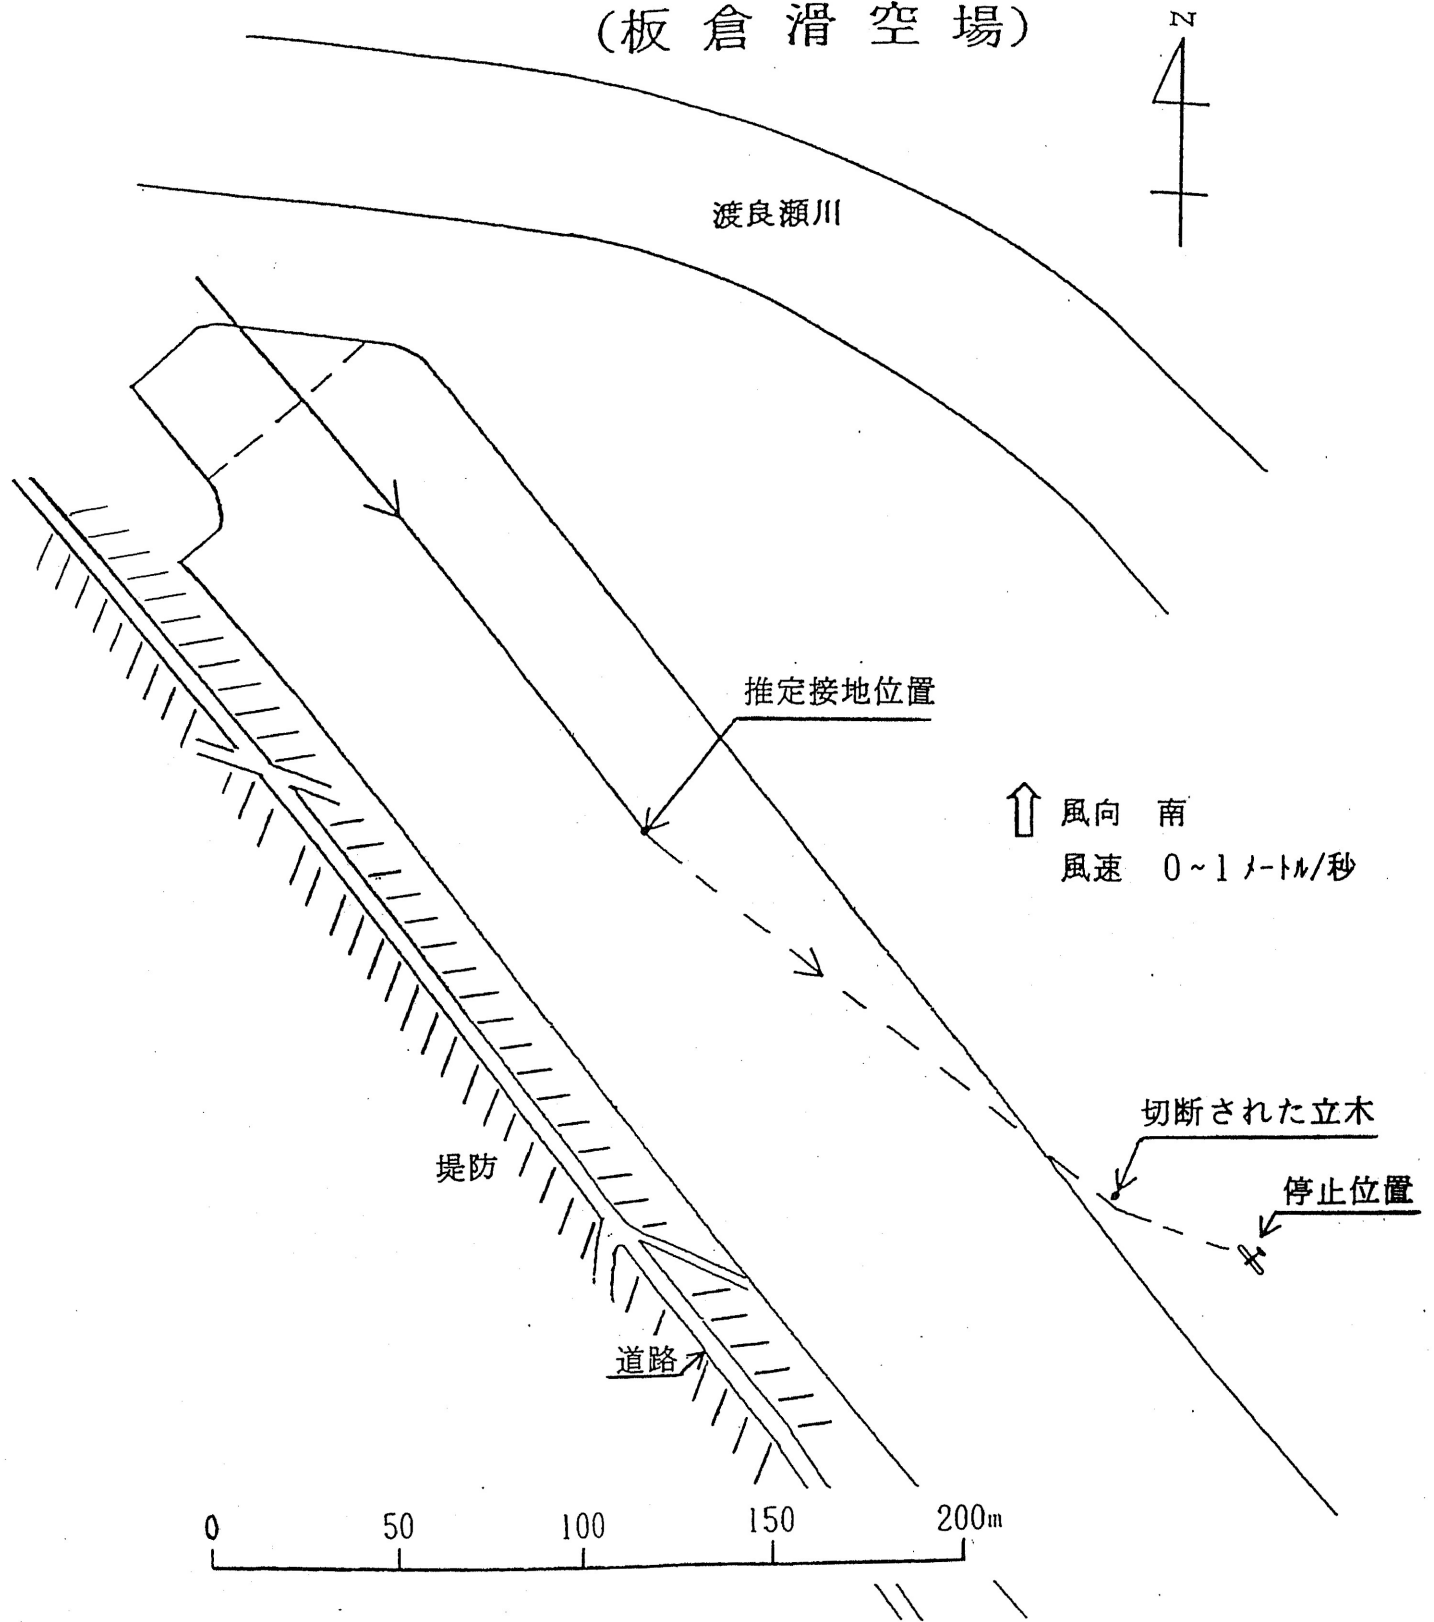
付図1 事故現場見取図 (板倉滑空場)

同機は、滑走路進入端から約 3 3 0 メートルで滑走路の縁から約 2 5 メートル外側に逸脱し、機首を南西に向けてかく座していた。

滑走路進入端から約 3 0 0 メートルで滑走路の縁から約 7 メートル外側にある立木の上部が切断されていた。（付図 1 参照）

3.1.5 同機は、出力を最大としたことでプロペラ後流等により左へ偏向する力が加わり、機長がこれに対応する適切な修正操作をしなかったため左への偏向が止まらないまま浮揚した。その直後滑走路の縁から約7メートル外側にある立木に同機の左主翼が接触し左に回転して滑走路の縁から約25メートル逸脱した場所にかく座したものと推定される。
