航空事故調査報告書

西日本空輸株式会社所属

エアロスパシアル式 SA315B アルエットⅢ型 J A 9190

平成3年9月28日

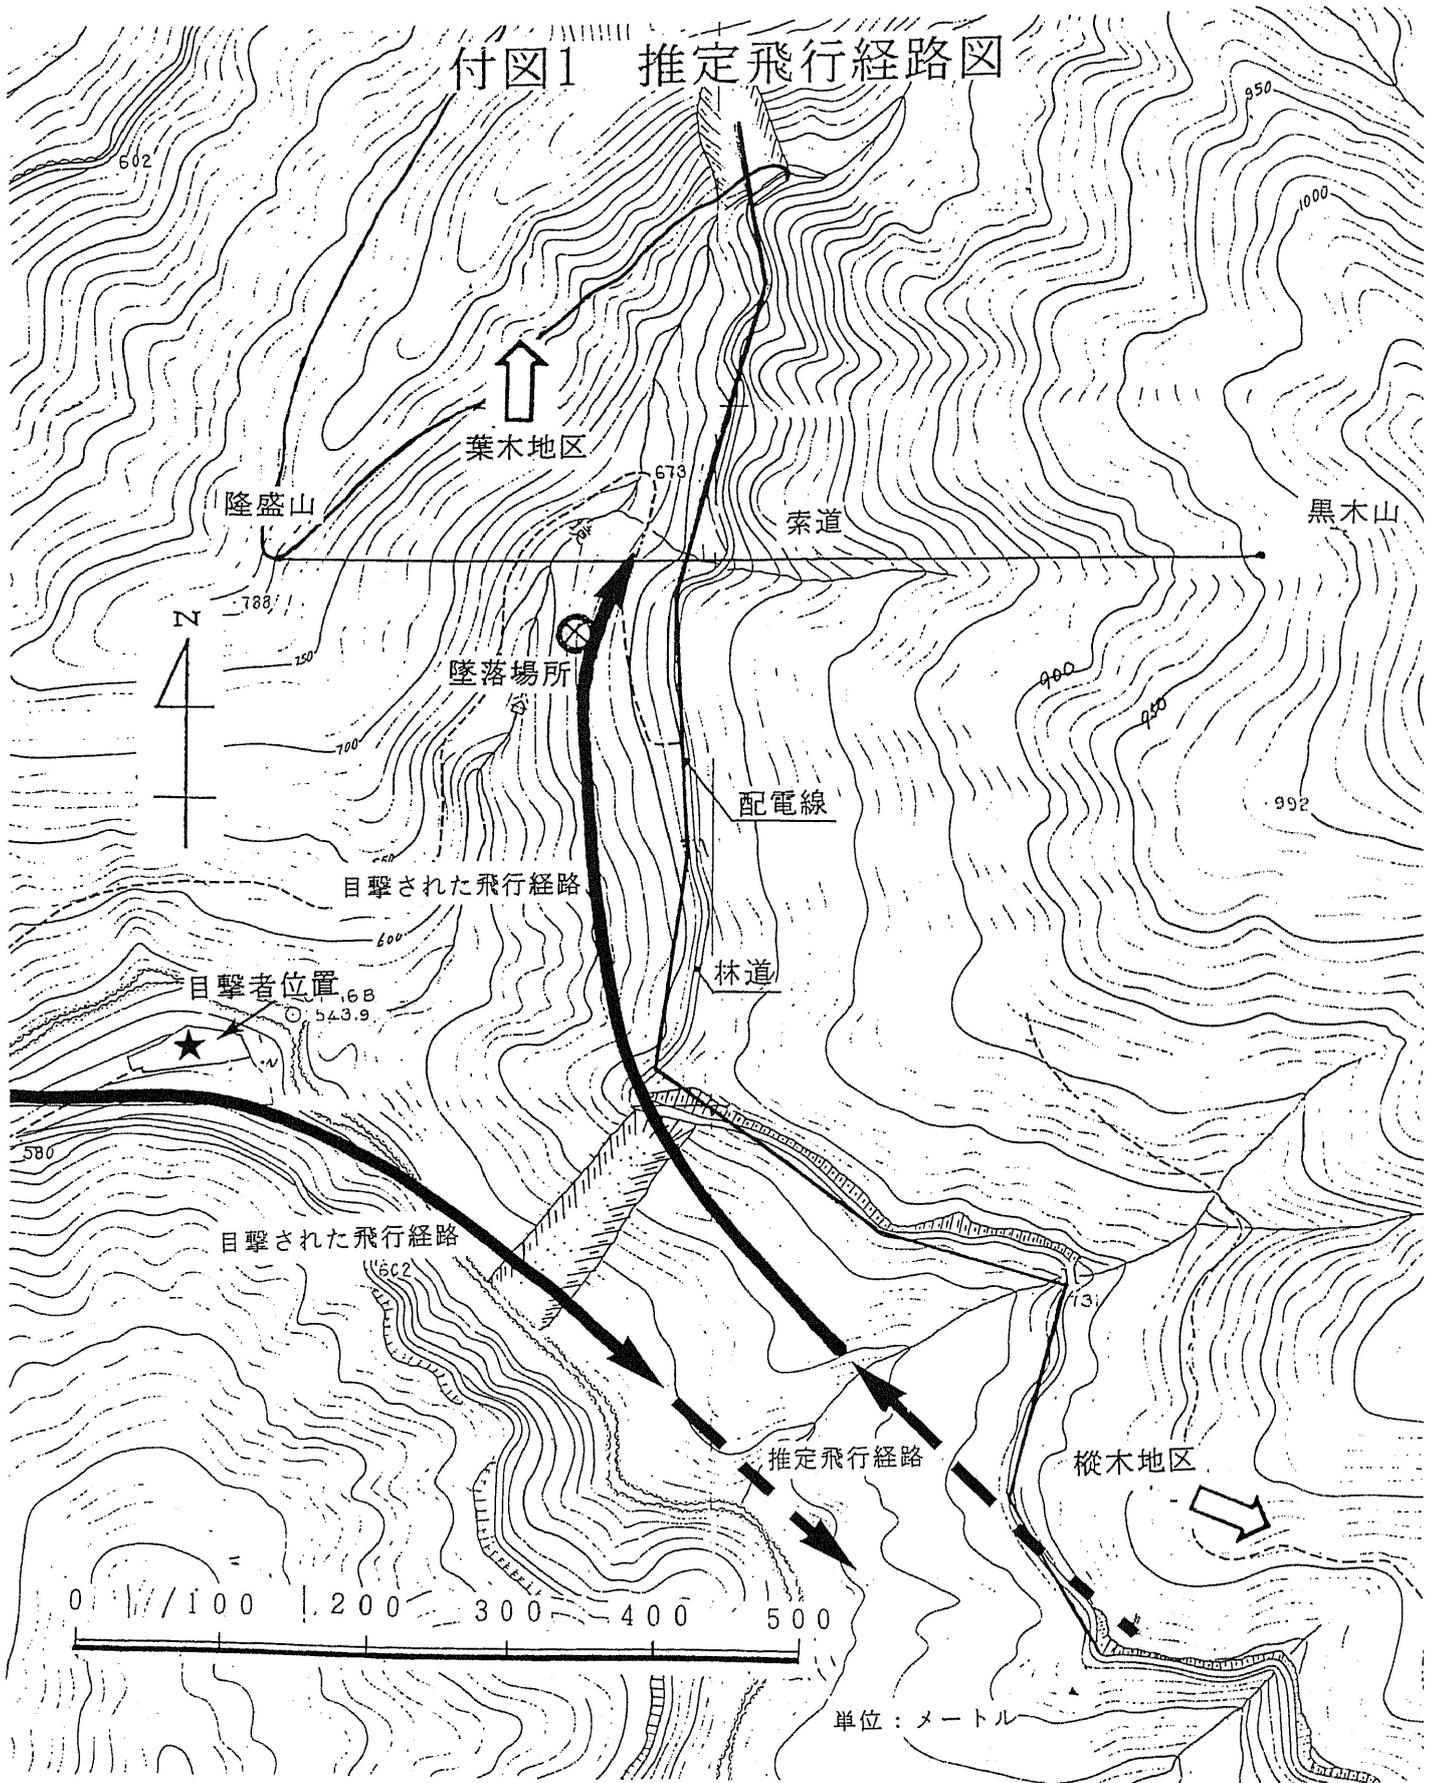
付図1 推定飛行経路図

16時頃、人吉の方向から低空で飛来し、いったん縦木地区の方へ飛行した後、また戻って来て、谷あいの林道か配電線沿いに低空、低速で葉木地区の方向へ、そして山の斜面に沿ってやや上昇気味に飛行して行った。

事故現場は、両側を山に挟まれた谷あい、両側の山から間伐材搬出用の索道が張られており、同機は索道に衝突して約125メートル下の雑木林の中に墜落しており、索道に対し同機の進行方向の手前側に尾部、胴体部、エンジン部に分散していた。(付図1参照)

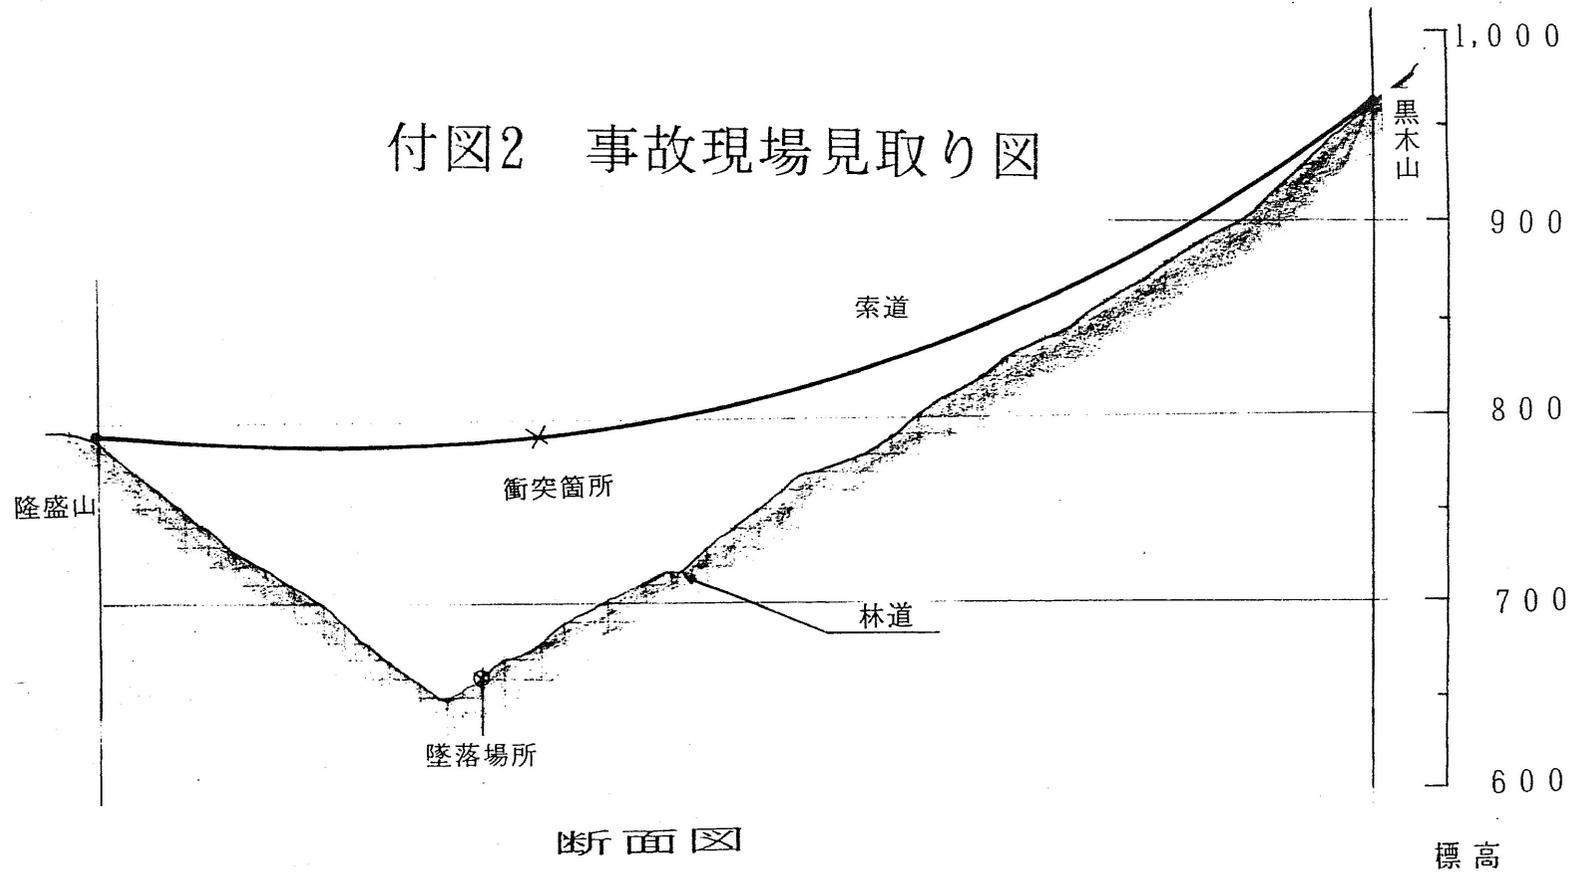
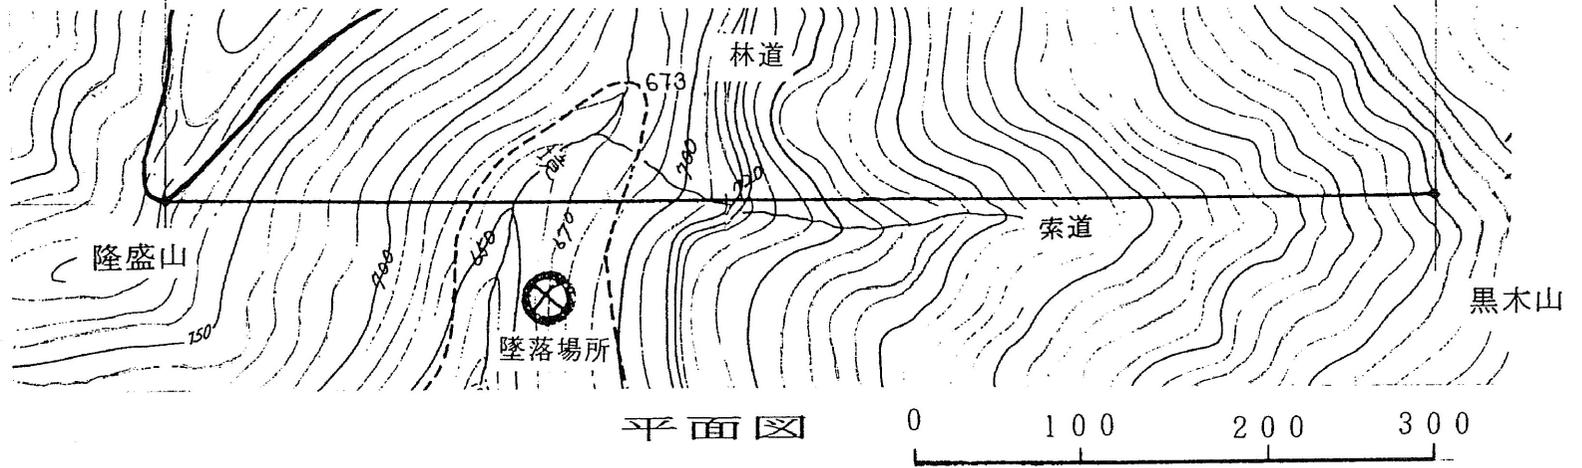
付図2 事故現場見取り図

本索道は、社団法人熊本林業公社が間伐材の搬出用に、標高1,240メートルの黒木山の中腹と標高780メートルの隆盛山の山頂の間に設置した全長約700メートルのラジオ・コントロール式自走搬機であり、平成3年8月22日から運用されていた。(付図2参照) 索道部は直径22ミリメートルの主ワイヤ1本と直径12ミリメートルの曳行用ワイヤ2本で構成されており、主ワイヤの切断荷重は29.3トンである。

ワイヤを降ろして点検したところ、索道の隆盛山の起点から240メートル付近の主ワイヤに、事故機の塗装と同色の塗膜片の付着と、擦過痕が認められた。

- 3.1.3 同機の整備士及び目撃者の口述から、同機は事故発生まで異常はなかったものと推定される。
- 3.1.4 当時の気象は、本事故には関係はなかったものと推定される。
- 3.1.5 索道の主ワイヤに塗膜片の付着と擦過痕が認められ、付着した塗膜片が同機の塗装と同色であること、また同機の降着装置にグリスの付着と擦過痕が認められ、付着したグリスが索道に塗られていたものと同種類であると認められることから、同機は索道の主ワイヤに衝突したものと認められる。
- 3.1.6 目撃者の口述から、同機は林道沿いに敷設された配電線の被害状況を低空飛行で巡視しているうちに、前方に張られた索道の存在に気付かずにこれに衝突し、墜落したものと推定される。
- 3.1.7 運航者の西日本空輸及び配電線を管理している九州電力人吉営業所の職員の口述から、機長及び同乗の巡視員は索道の存在を事前には知らなかったものと推定される。
- また、機長の索道の視認を特に妨げる気象及び地形的な要因は見当たらないが、2.9.2に述べた索道の状況から、その存在についての知識がない状態では、ワイヤの発見は容易ではないと考えられる。

「最低安全高度より低い高度での飛行の許可申請を行う者は、予定飛行経路に沿って飛行の安全に影響を及ぼす送電線、索道等がないことについて実地に事前調査を行うこと。送電線、索道等の障害物がある場合には、可能な限り支柱等に飛行中操縦士から視認しやすい目印を付け、飛行を実施する操縦士に、事前の実施調査の結果、付けた目印等について確実に伝達すること。」
