**航空事故調査報告書**  
**朝日航洋株式会社所属**  
**ベル式206B型JA9127**  
**北海道常呂郡留辺蘂町**  
**平成3年11月8日**

平成4年5月7日

航空事故調査委員会議決

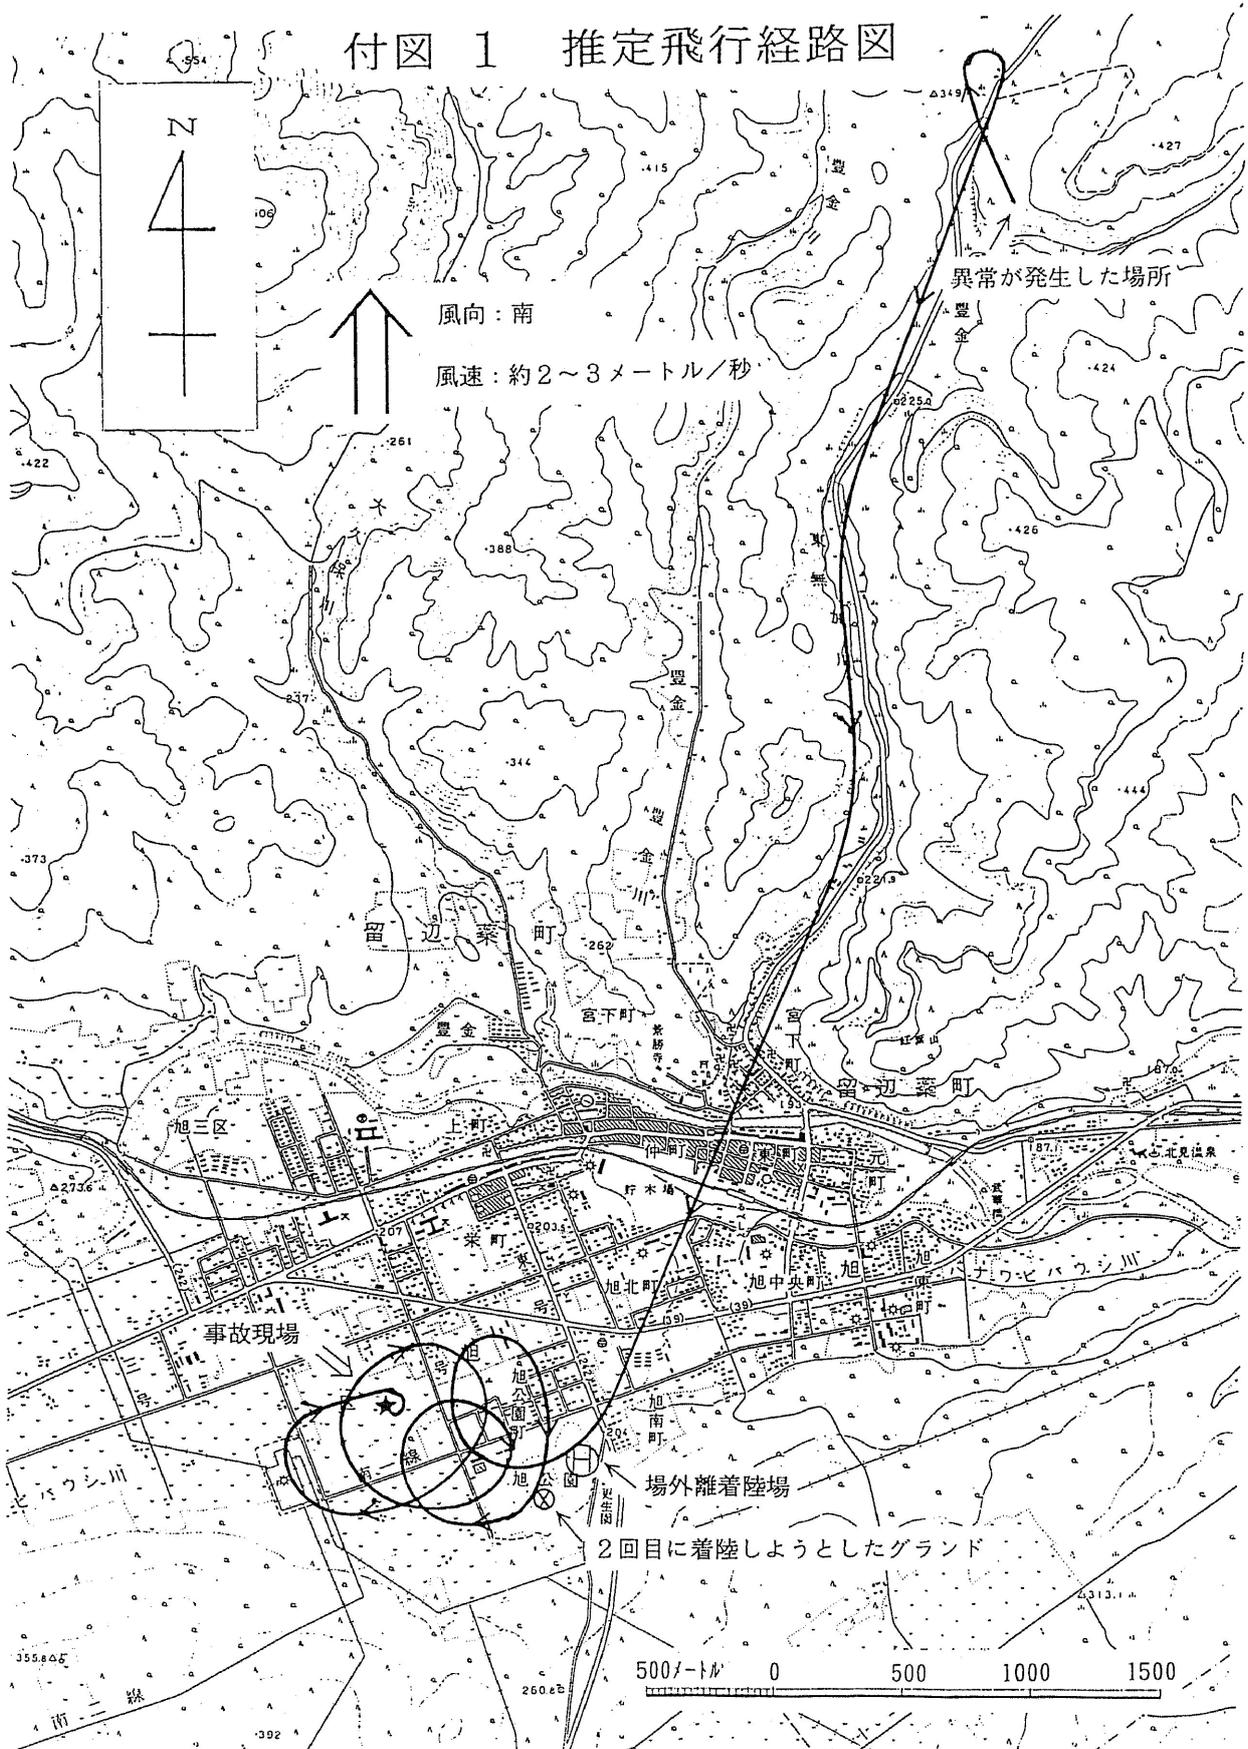
付図 1 推定飛行経路図

離着陸場から北に約5キロメートルの所で、速度約50マイル/時、高度約50メートルで散布していたところ、15時30分ごろ右旋回中に突然ガクンと機体が右に傾いた。あわてて操縦桿を左に操作したところ、中立位置のやや左までしか動かず、カツンと当たる感じがした。その状態で保持していたら足元辺りでキリキリと軋むような音がしたが、機体の傾きが戻ったので離着陸場に帰投することにした。着陸する時には機体の重量は軽いほうがよいと思い、離着陸場に帰投しながら薬剤を放出していたところ、2～3分経過して左側タンクの薬剤の残量を知らせる黄色灯が点灯したので、直ちに散布装置のスイッチを切った。

離着陸場に着陸しようとしたところ、速度が50から40マイル/時になると操縦桿が左いっぱいとなり機体が右に取られたためゴー・アラウンドした。同離着陸場では狭すぎると判断し、西側の広いグラウンドに着陸場所を変更し右に1旋回した後、南に向かって再度着陸を試みたが、前回と同様に速度が50から40マイル/時になると機体が右に取られたため再びゴー・アラウンドした。

離着陸場付近上空で、水平飛行中に右旋回しながら hidroリック系統の点検のため hidroリック・コントロール・スイッチをオフにしたが、状況は変わらなかったためスイッチを元に戻した。その後、無線により地上にいた実務訓練教官のアドバイスを受け、北側にあった広い畑に滑走着陸することとし、南からの風を右方向から受けるように機首方位を東にとり、進入角を浅くしてアプローチした。速度が低下して50から40マイル/時になると前回同様機体は右に取られ、右に旋回しながらメイン・ロータ・ブレードが最初に地面に接触し、機首方位は360度で、機体が右に横転した状態で停止した。(付図1、写真1参照)

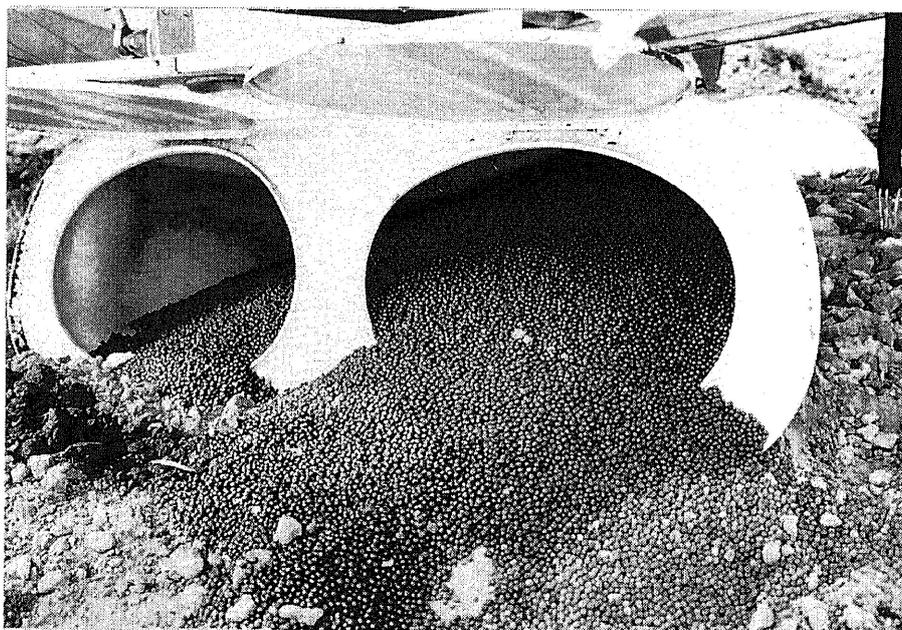
# 写真 2 右側タンクの薬剤の状況

不時着した後しばらく経って、右側タンクに多量の薬剤が残っていたことを知った。(写真2参照)

薬剤散布装置の左側タンクには11.4キログラム、右側には111.2キログラムの薬剤が残っていた。
