航空事故調査報告書
東邦航空株式会社所属
アエロスパシアル式SA360C型JA9166
山形県東田川郡羽黒町
平成3年6月5日

平成4年5月7日

航空事故調査委員会議決

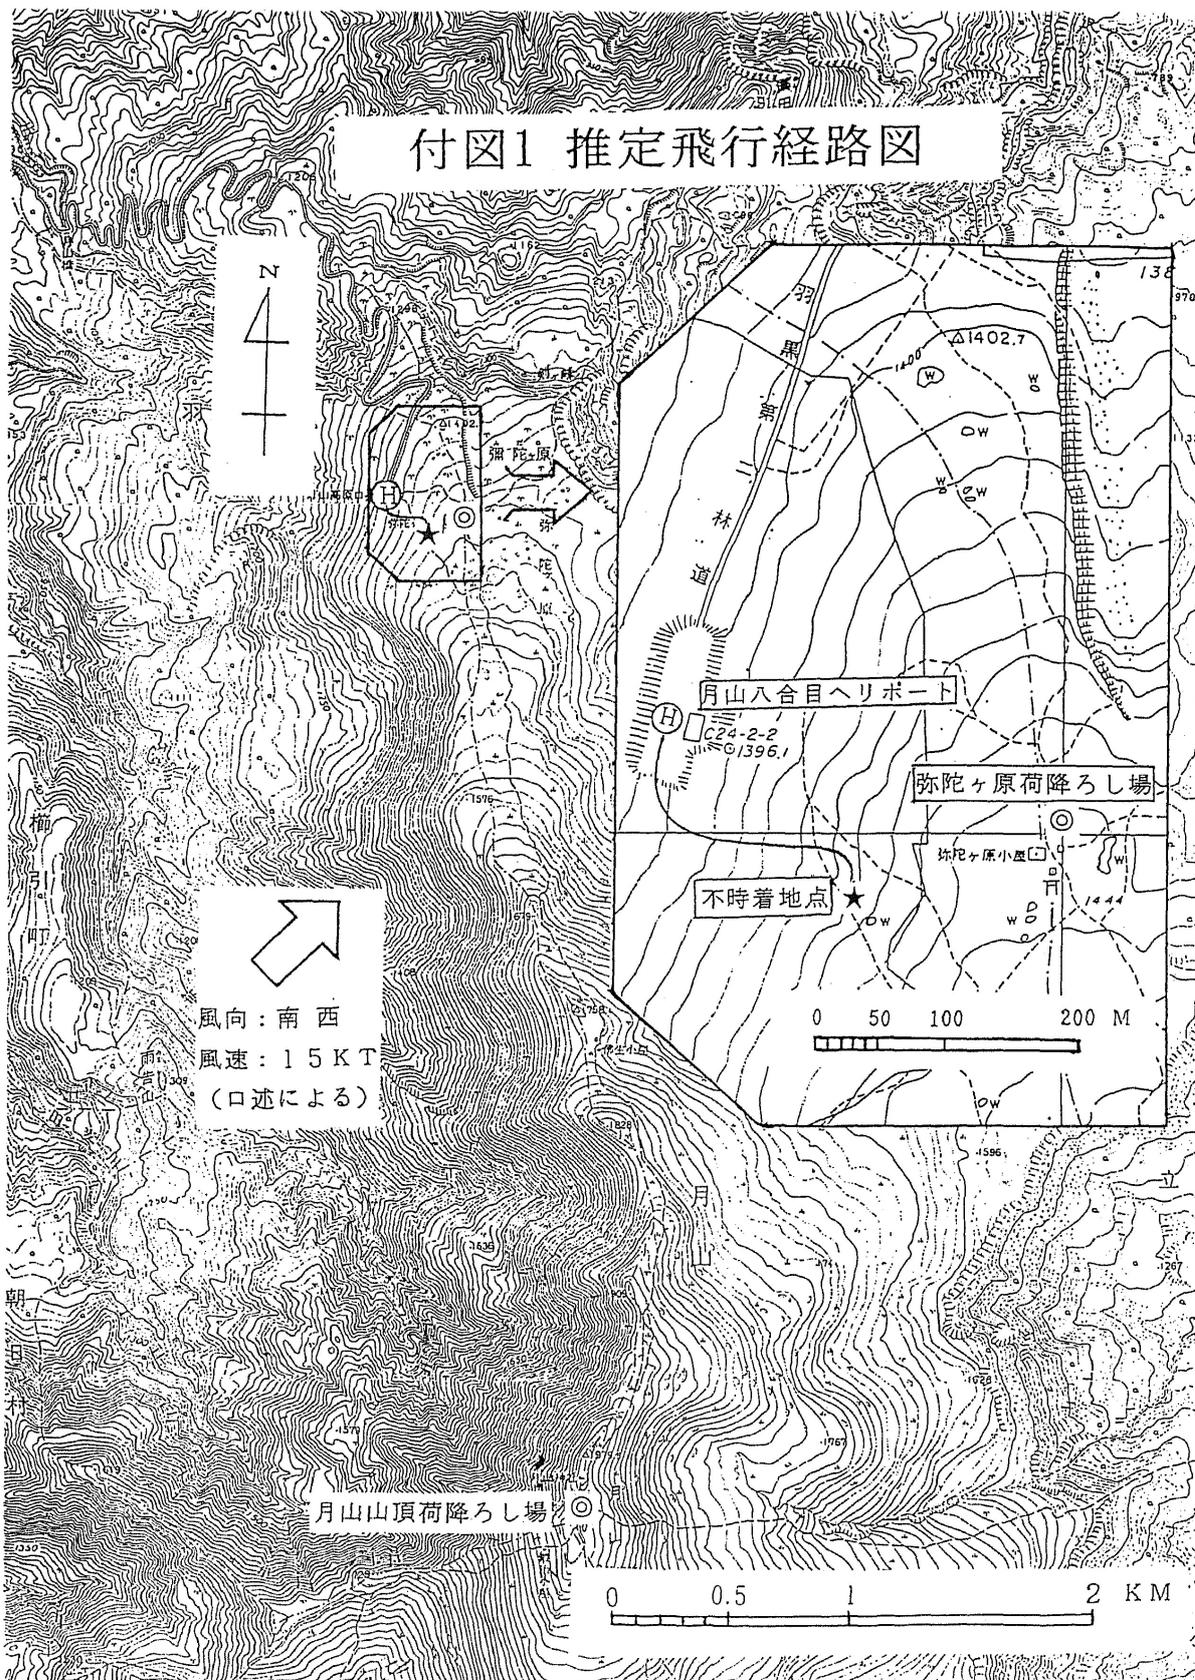
付図1 推定飛行経路図

事故発生地点は、山形県東田川郡羽黒町月山国有林弥陀ヶ原月山八合目ヘリポート南東約200メートル（標高約1,425メートル）の傾斜の角度約13度の湿地帯で、事故発生時刻は12時30分ごろであった。（付図1及び写真1、2参照）

3.1.5 機長によれば、中間地点付近で急激に沈下したとのことであるが、当時の同機はトルク値92パーセントで上昇しながら横進中で機長の操作に問題は認められず、3.1.3項及び3.1.4項に述べたとおり、同機に異常がなく、また同機の重量に問題がなかったと推定されることから、同機は局地的な気流の乱れに遭遇し沈下したものと推定される。

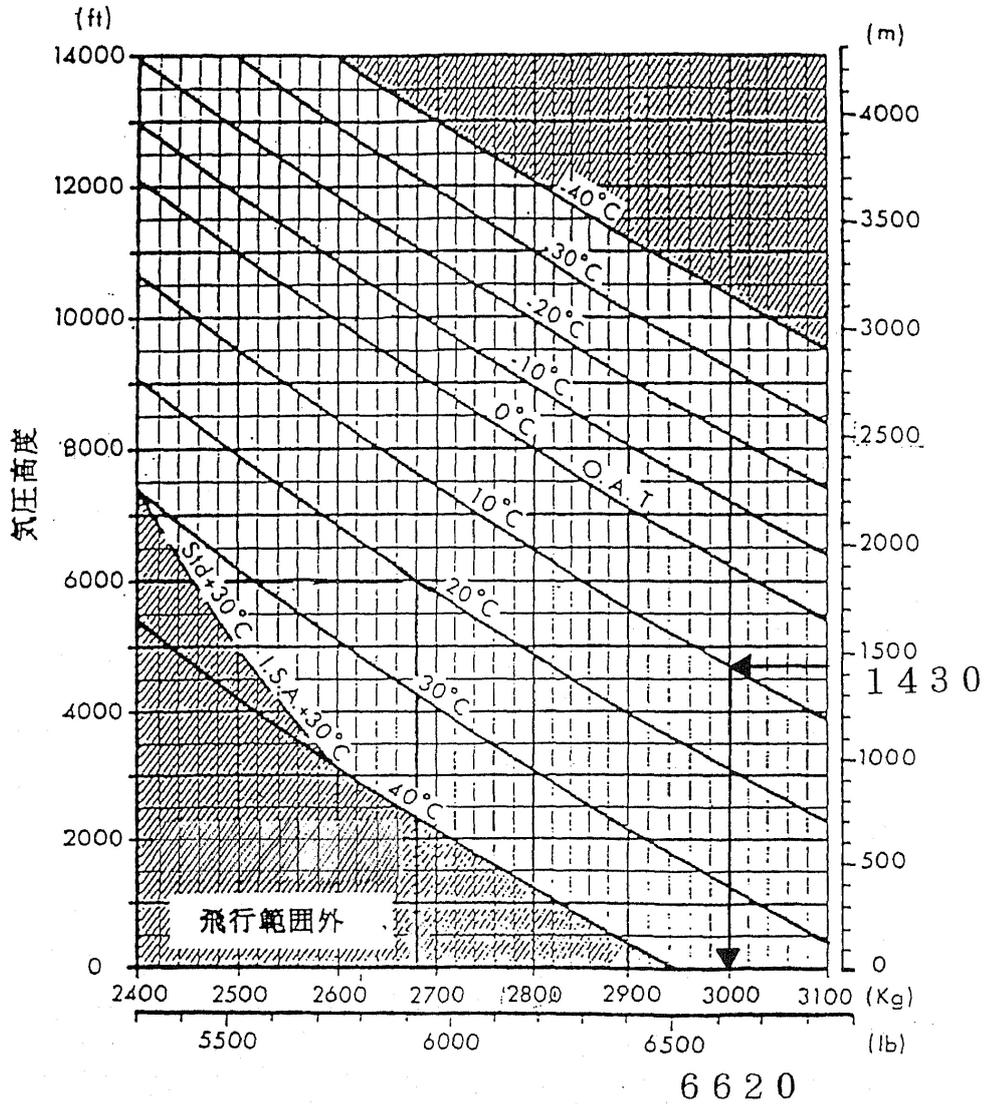
付図2 機外吊り下げ装置の操作時の 地面効果外ホバリング性能

当該荷物の重量を機長の述べている700キログラムとすると、同機の重量は約6,100ポンド、重心位置は前後方向157.5インチ左右方向右0.5インチと推算され、いずれも許容範囲(事故時の推定気圧高度約1,430メートル、機長の述べている外気温度約10度Cにおける離陸出力での機外吊り下げ装置操作時の地面効果外ホバリング限界重量6,620ポンド、事故当時の重量に対応する重心範囲前後方向149.6~161.4インチ、左右方向左4.3インチ~右4.3インチ)内にあったものと推定される。(付図2参照)

- 3.1.1 機長は、適法な航空従事者技能証明及び有効な航空身体検査証明を有していた。
- 3.1.2 JA9166は、有効な耐空証明を有し、所定の整備及び点検が行われていた。
- 3.1.3 調査の結果、同機は事故発生まで異常はなかったものと推定される。
- 3.1.4 同機が吊り下げていた荷物の重量を機長の述べている700キログラムとすると、同機の重量は約6,100ポンドと推算され、事故当時の状況において同機は離陸最大出力（トルク値100パーセント）で重量約6,620ポンドまでホバリングが可能であり、また連続最大出力（トルク値92パーセント）で約6,380ポンドまでホバリングが可能であったことから、同機の重量に問題はなかったものと推定される。

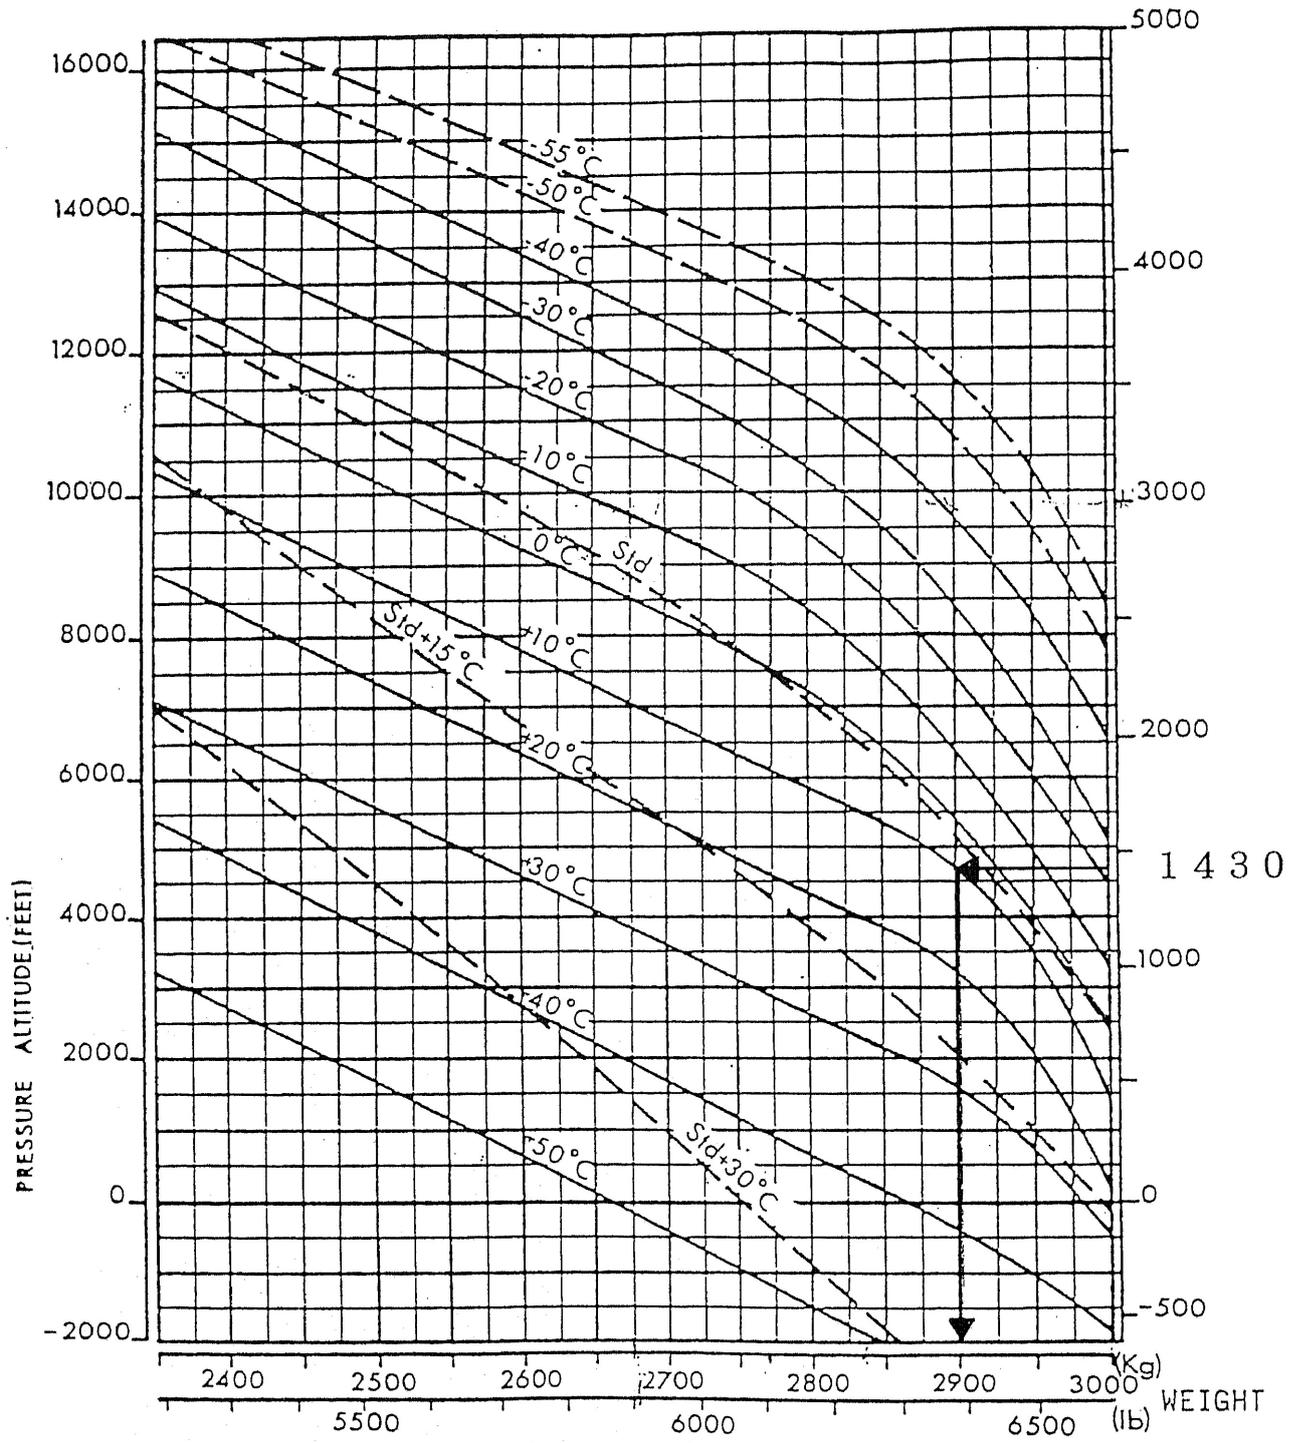
付図3 地面効果外ホバリング性能

- (3) 出力限界
離陸出力（5分間）……………トルク値100パーセント
連続最大出力……………トルク値 92パーセント
- (4) 離陸出力（トルク値100パーセントで5分間）での地面効果外ホバリング性能
事故当時における同機の推定気圧高度1,430メートル及び外気温度約10度Cで、重量6,620ポンドまでのホバリングが可能。（付図2参照）
- (5) 連続最大出力（トルク値92パーセント）での地面効果外ホバリング性能
事故当時における同機の推定気圧高度1,430メートル及び外気温度約10度Cで、重量6,380ポンドまでのホバリングが可能。（付図3参照）

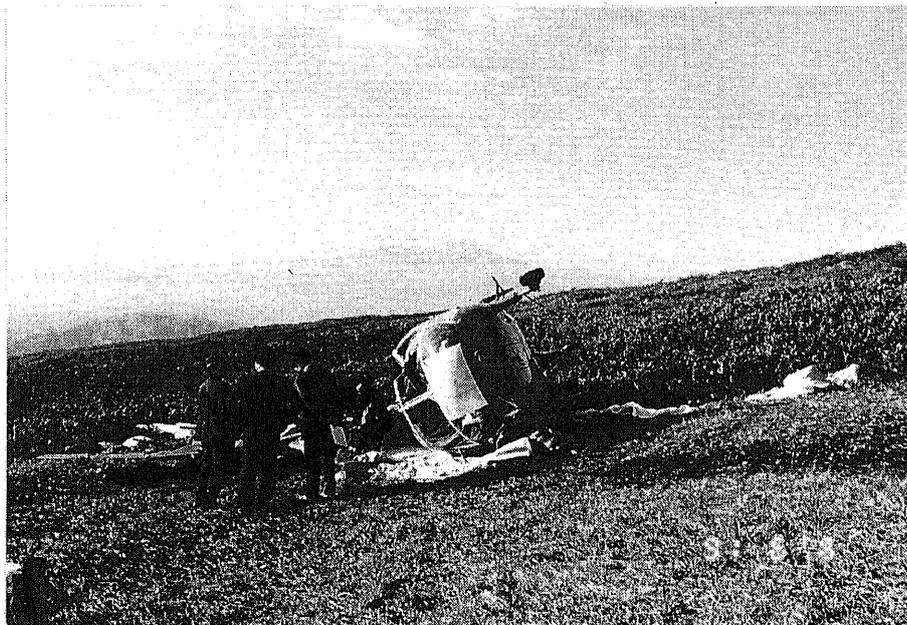
写真2 横転状況

不時着後一旦機体はその接地姿勢を保っていたので無事不時着したと思っていたところ、機体が徐々に右に傾き始め、これを修正するためサイクリック・スティックを左に一杯操作したが、機体を立て直すことができず、右側に横転し、ロータ・ブレードが草地に接触して回転が停止した。この時コレクティブ・ピッチ・レバーは上げたままであった。なお、不時着まで同機には異常はなかった。

3.1.7 同機が不時着後右に傾いて横転したことについては、不時着地点が傾斜地着陸の限界10度を越えた右約13度の傾斜地で、かつ湿地帯であったため右傾し、メイン・ロータ回転が下がっていたことから推力が減少しており、サイクリック・スティックの操作では必要なローリング・モーメントが得られず、これを修正できなかったことによるものと推定される。

本事故は、同機が物資輸送中、急激に沈下し不時着したが、地面が傾斜地着陸の限界を超える傾斜地でかつ湿地帯であったため右傾し、メイン・ロータ回転が下がっていたことからこれを修正できず、横転したことによるものと推定される。
