航空事故調査報告書

「二宮式玉虫型飛行器-R447型」超軽量動力機 愛媛県八幡浜市

平成3年10月20日

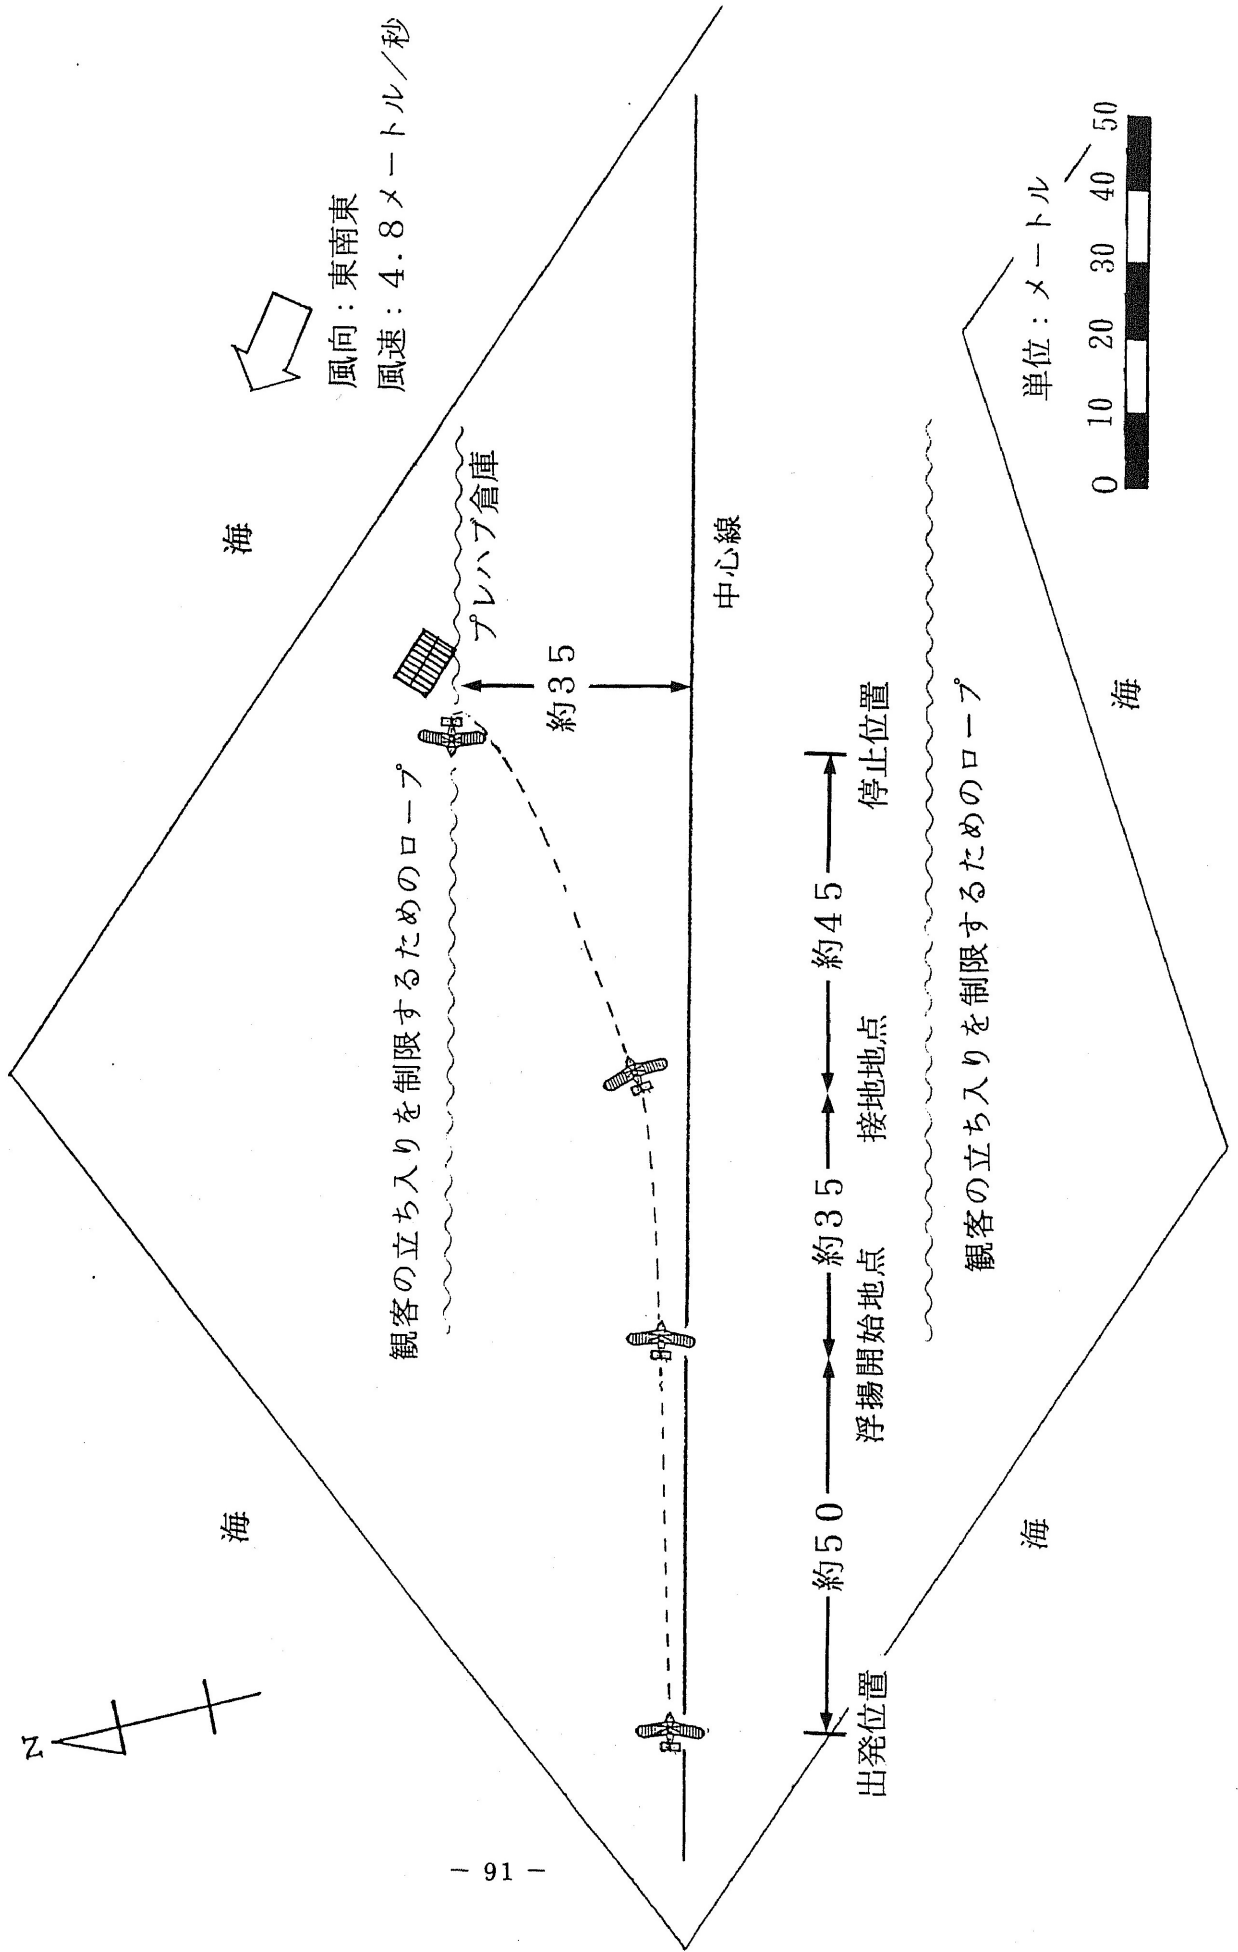
付図1 イベント会場見取図

同機はイベント会場西側端の中心線の白線よりやや左側に位置したところから東に向かって地上滑走を開始した。初めは直進していたが途中から少しずつ左側に偏向し始め、約50メートル滑走した地点で左に傾きながら高度30センチメートル程度まで浮揚し、機体が更に左に傾いた。これを修正しようとしたが効果がなかった。着陸しようとしてエンジンを絞ったが、機体は浮揚後偏向したまま約35メートル飛行して左主車輪から接地し、更に左に偏向しながら約50メートル滑走して、観客の中に突入し停止した。機体が停止後、スイッチを切ってエンジンを停止させた。

同機は、滑走開始地点から約135メートル、中心線から約35メートル離れた地点で西側に向いて停止した。

イベント会場は、東西に約230メートル、南北に約150メートルの菱形をした出島であり、離着陸地帯としては東西に約230×30メートルを設定している。（付図1参照）

ジャンプ飛行が実施された当日は、東西に白色の中心線が引かれ、中心線から左右約35メートルに観客の立ち入りを制限するためのロープが張られていた。

なお、事故当時かなりの観客がロープより前に出ていた。

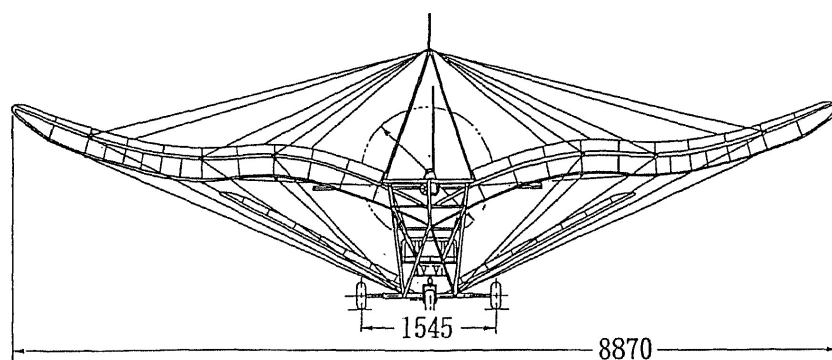
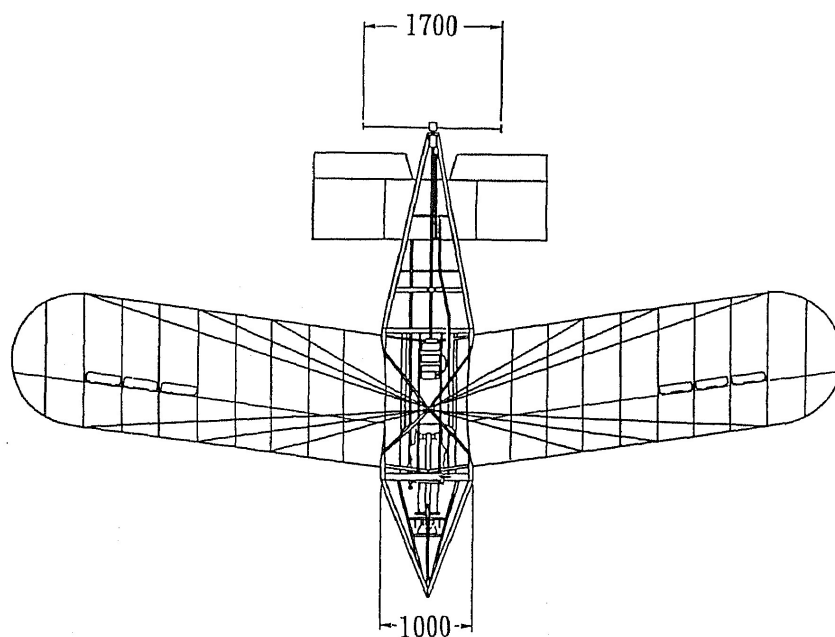
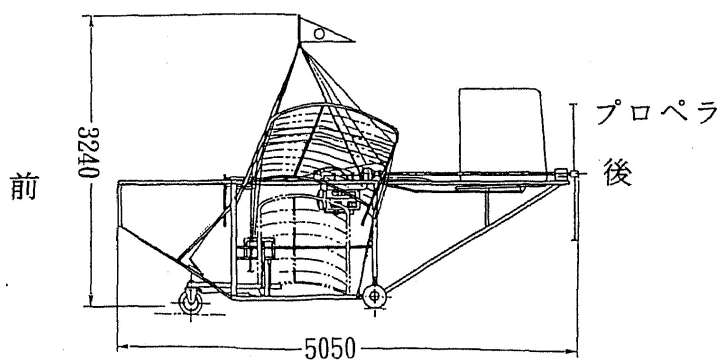
付図2 「二宮式玉虫型飛行器-R 4 4 7型」 三面図

(3) 同機は、座席の前の操縦者の腹部、胸部及び目の位置付近に2本のフレームと主翼の前桁があり、視界及び手足の操作を制約していた。特に操縦桿の右への操作が制限されており、事故機のラダーの舵角を測定した結果、左31°右8°であった。

(4) 同機は、超軽量動力機として航空法第11条第1項ただし書の許可を受けているが、申請書に添付された(財)日本航空協会の認定した仕様書の内容と異なっている点が認められた。その主なものは次のとおりであった。

ア 同機の自重は仕様で約148キログラムであったが、測定した結果は約165キログラムであった。

イ スポイラが新しく取り付けられていた。なお、設計・製作者によれば、スポイラは同機が横風時に直進することを容易にしようとして追加したとのことであった。

ウ 前車輪の位置が仕様書の位置より約1メートル前方であった。

エ 前側垂直安定板が取り外されていた。

同機は超軽量動力機として所要の航空法の許可を取得していたが、2.8.2(4)項に述べたように同機は申請書に添付された(財)日本航空協会の認定した仕様書の内容とは一部異なっており、自重が超軽量動力機の最大規定重量(単座の場合:150キログラム)を超過している。

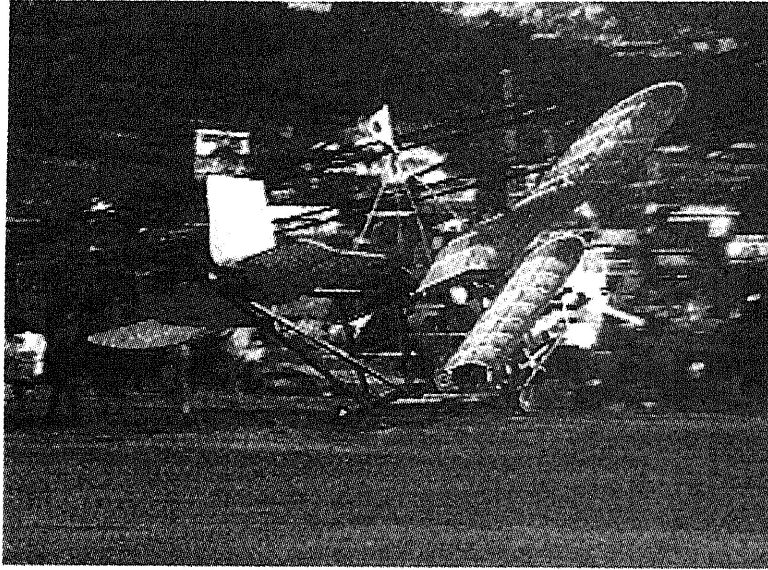
- (1) 設計・製作者によるジャンプ飛行は、約60メートル滑走して浮揚し、約1メートルの高度で約15メートル飛行して接地していた。
- (2) 操縦者によるジャンプ飛行は、次のとおりであった。
 - ア 同機は、イベント会場の地表面に描かれた中心線の西側端より約1.5メートル左側の地点から東に向かって地上滑走を開始した。
 - イ 約50メートル滑走した地点で、最初に右主車輪次いで左主車輪最後に前車輪が地面を離れ、左に傾いて浮揚した。
 - ウ 高度30センチメートル程度まで浮揚し、更に左に傾きを増した。
 - エ 約35メートル飛行して左に約15度傾いた状態で左主車輪から接地し、左に偏向しながら滑走し、観客の立ち入りを制限するためのロープの近くで急激に左に偏向し、西側を向いて停止した。
 - オ スポイラは使用されていなかった。
 - カ プロペラは、同機が停止してから10数秒後に停止した。

3.1.3 同機は、地上滑走中に左に偏向し始め浮揚後も更に左に偏向しているが、これは2.7項に述べたように、当時飛行方向の右前から吹いていた横風にあおられたことによるものと推定される。

本事故は、横風時の操縦が著しく困難な同機がジャンプ飛行をしようとして、当時右前から吹いていた横風にあおられて左に偏向したが、同機を安全にジャンプ飛行させる技量レベルに達していなかった操縦者がこれを修正できなかったことによるものと推定される。

写真 左に偏向中の事故機
