航空事故調査報告書
(財)日本学生航空連盟所属
ユビノアレキサンダー・シュライハー式ASK13型 J A 2 3 5 7
岐阜県木曾川滑空場
平成4年7月26日

平成4年11月5日

航空事故調査委員会議決

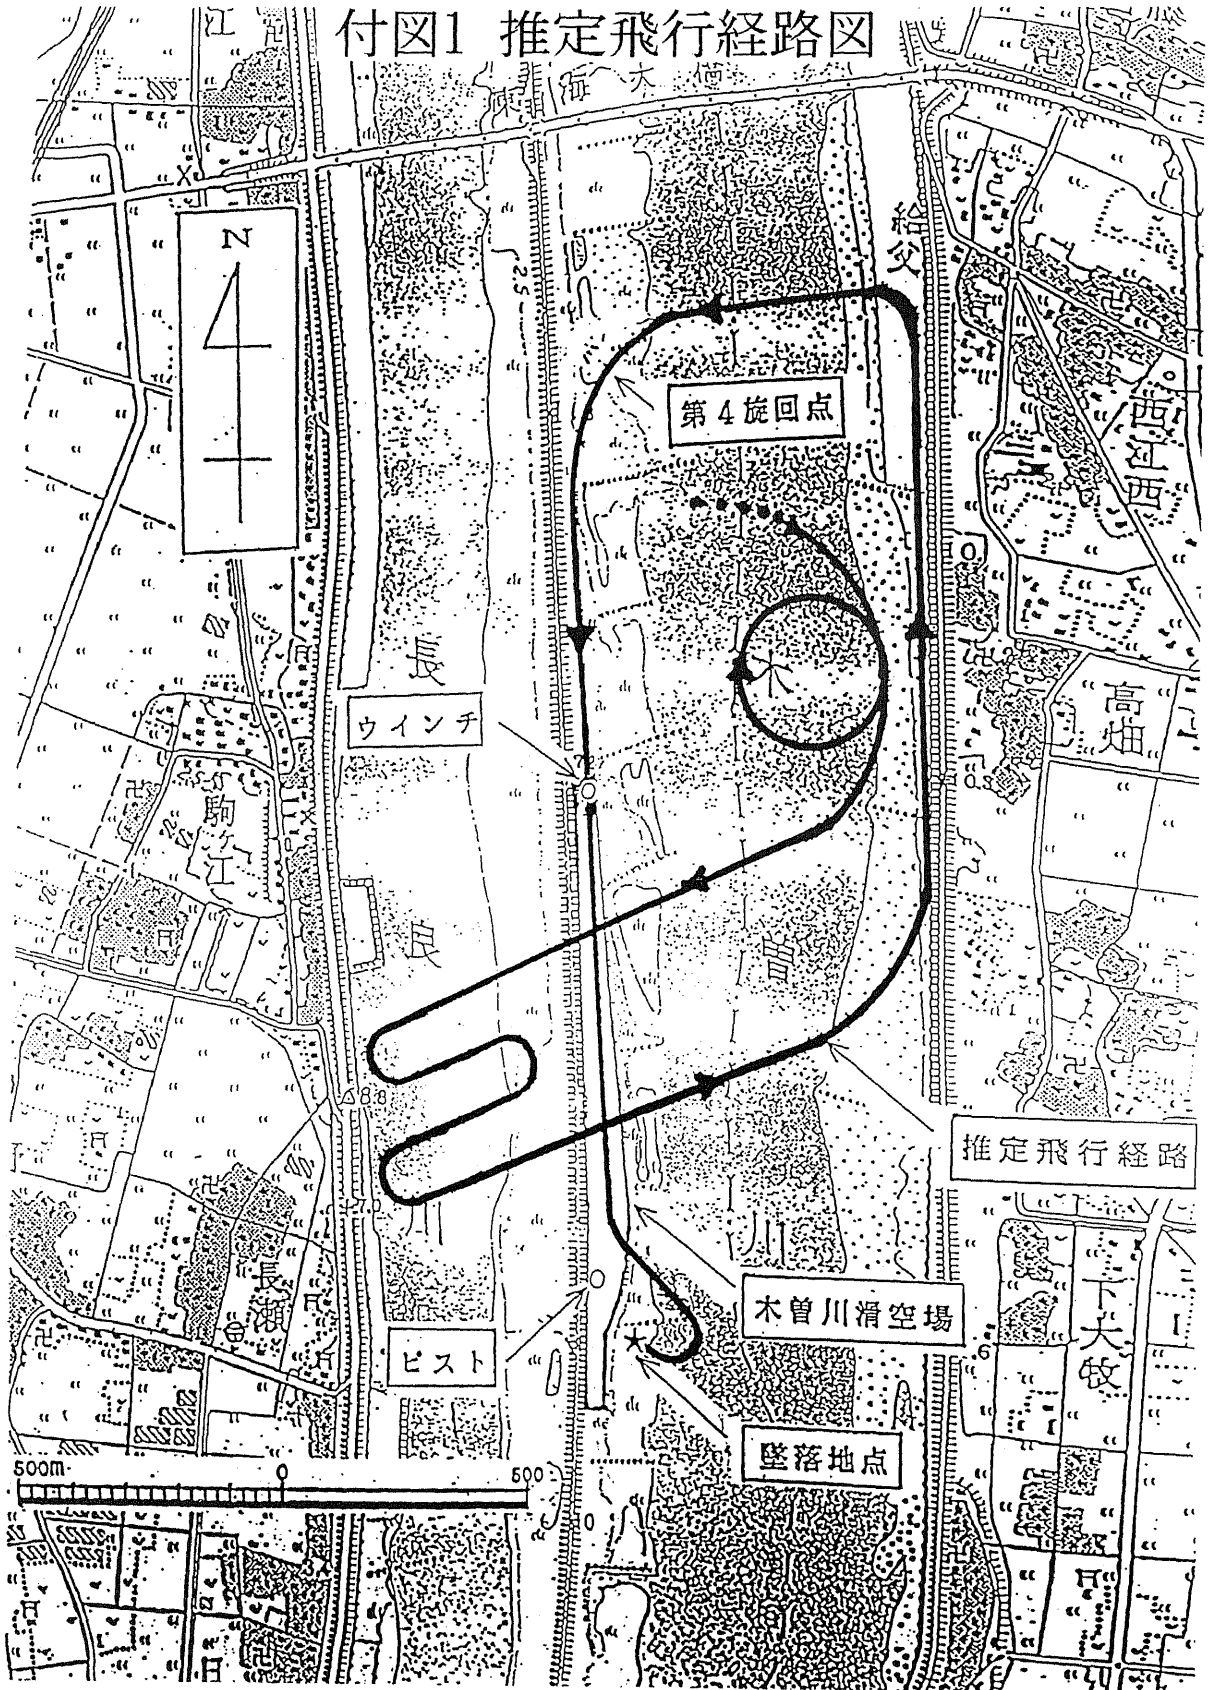
付図1 推定飛行経路図

その後、滑走路上の進入端付近で高度を約5メートル、速度を180キロメートル/時として水平飛行に移った。このとき160キロメートル/時の速度で上昇操作を開始しようと考えていたが、ピスト手前約100メートルの地点で、速度が140キロメートル/時まで低下していることに気が付いた。この速度でも上昇し旋回することが可能と判断し、上昇左旋回を開始した。上昇中に思ったほど高度が得られないまま右旋回を行ったところ失速に入り、回復できず右に傾いた状態で機首と右翼端から突っ込むように滑空場外の草地に墜落した。

ます。」との無線連絡があった。その後、同機は場周経路を飛行しこちらに来るのが見えた。同機はダイブブレーキを閉じたまま、かなりの速度で滑走路上空の高度2～5メートルぐらいのところをピストの方に飛行してきた。ピストの手前約100メートル付近で着陸するのかと思っていたとき、同機は上昇して上昇中に左へ旋回し、次いで右へ反転した瞬間、失速ぎみに機首を下げ深い草地に墜落した。

事故発生地点は岐阜県海津郡海津町日原の木曾川滑空場南端から北東約120メートルの草地で、事故発生時刻は10時50分ごろであった。（付図1及び写真参照）

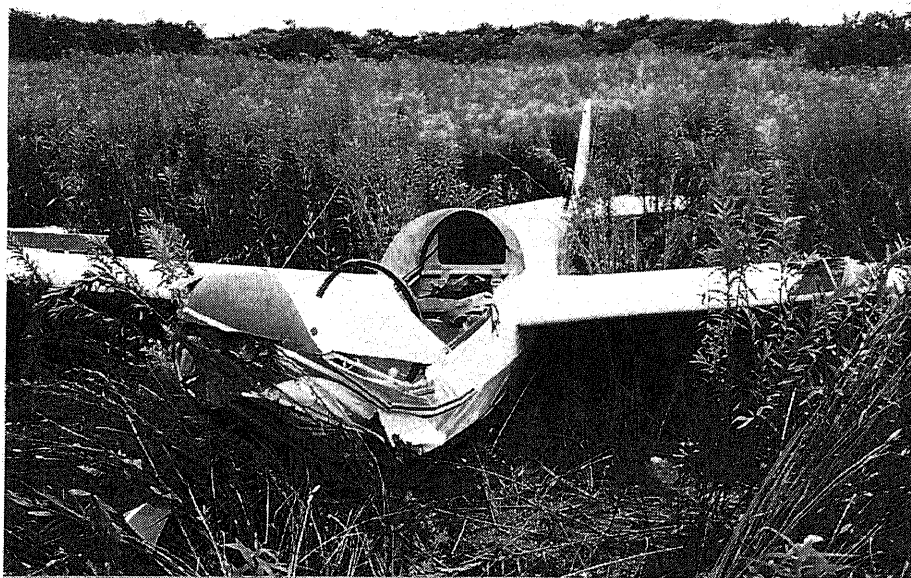
写真 事故機

大 破

胴 体	破 損
風 防	破 損
主 翼	破 損

本事故は、機長が低空で高速進入し、急上昇して旋回し着陸する着陸方法を行う際、同機は滑走路を水平飛行中に速度が低下し、さらに急上昇急旋回したため急激に速度を失って失速したことによるものと推定される。
