航空事故調査報告書
株式会社小郡カンツリー倶楽部所属
ロビンソン式R 2 2 Beta型 J A 7 8 6 0
福岡県嘉穂郡筑穂町
平成 4 年 5 月 1 日

平成4年10月8日

航空事故調査委員会議決

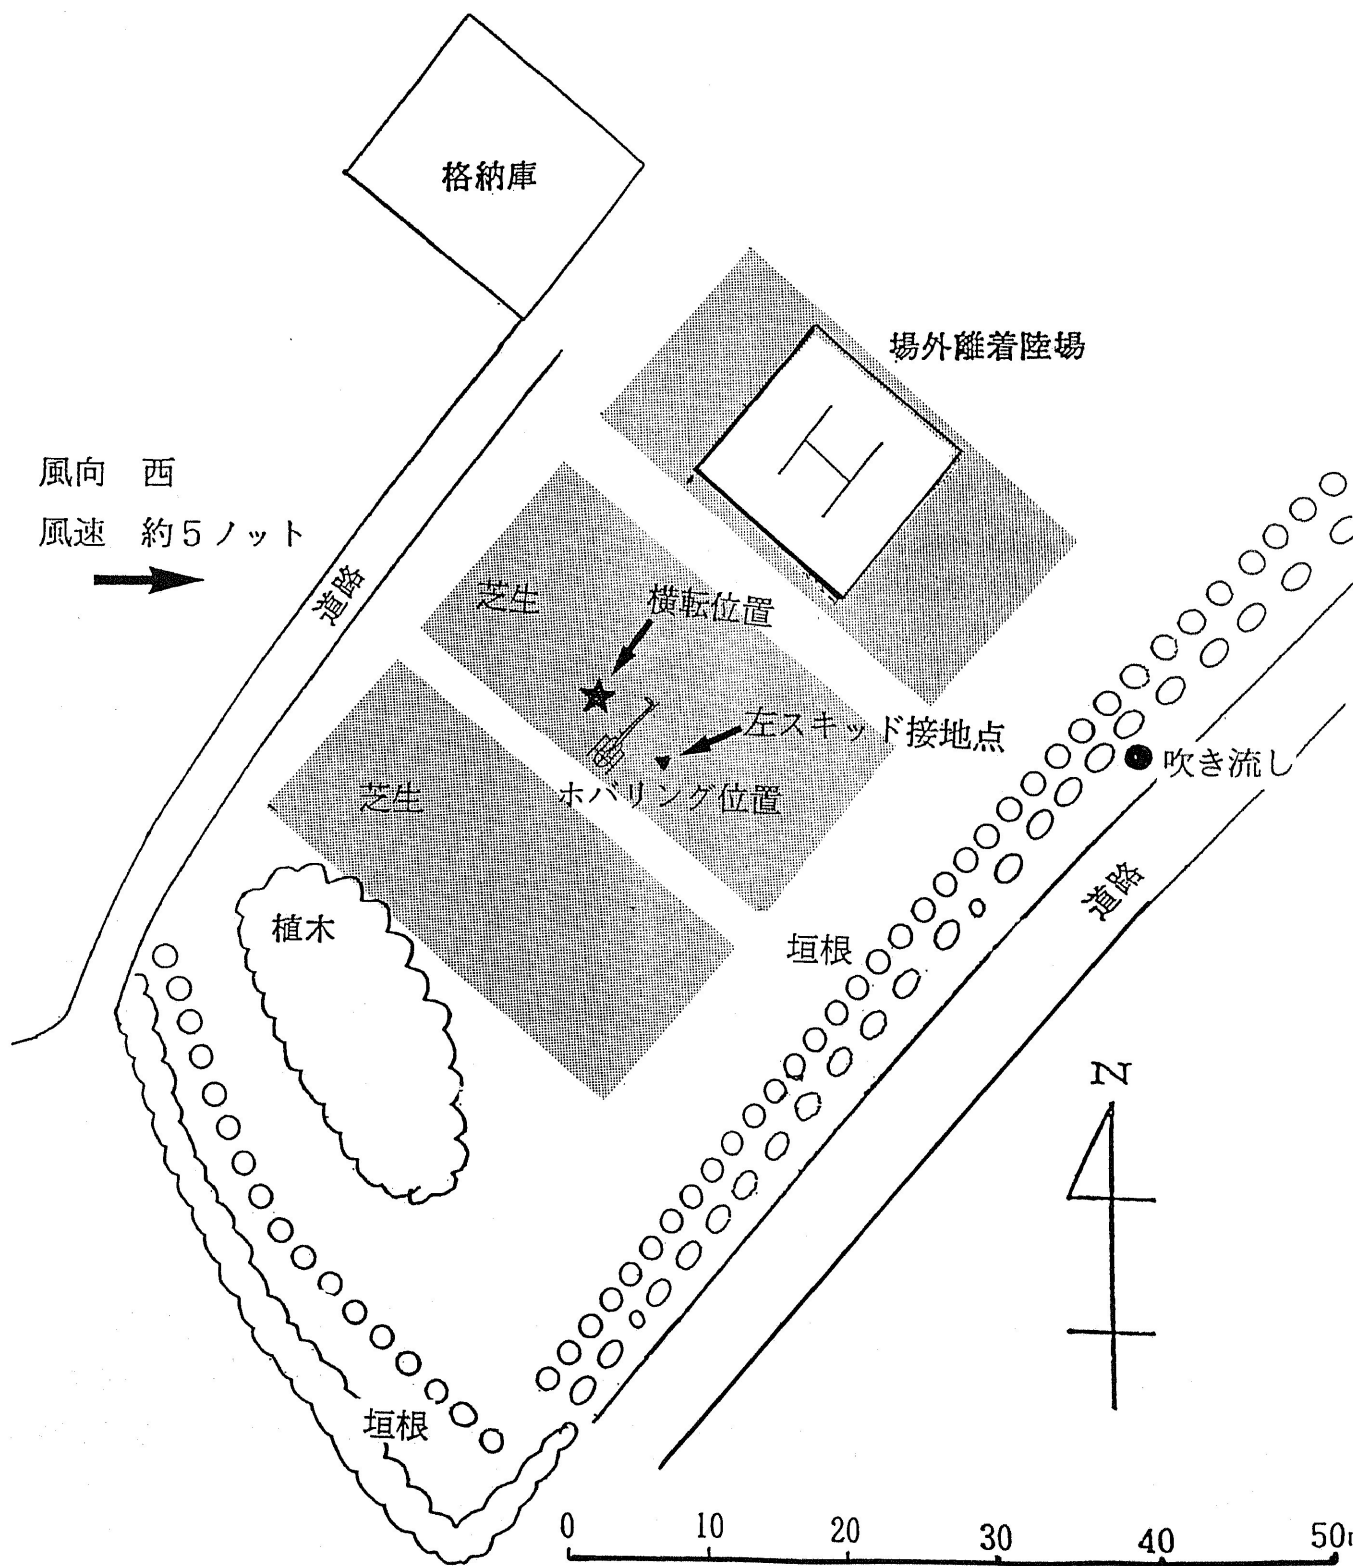
付図1 現場見取図

事故発生地点は、福岡県嘉穂郡筑穂町大分にあるゴルフ場内の場外離着陸場の南西約 2 0 メートルの芝生上で、事故発生時刻は、1 5 時 1 5 分ごろであった。

また、事故現場には同機が左に傾いたときに左スキッドの後部が地面に接触して生じた跡が認められた。

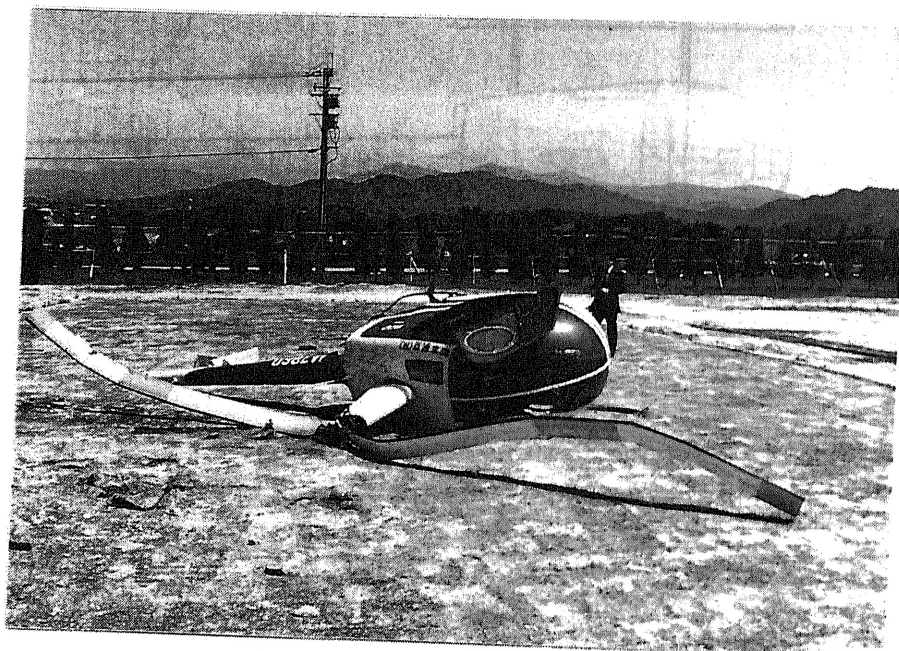
胴 体	破 損
テール・ブーム	破 損
メイン・ロータ	破 損
テール・ロータ	破 損

本事故は、右前方から風を受ける条件下でホバリングによる左側への側進飛行を行ったが、機長は十分な技量を維持していなかったため適切な操作が行えず、機体が大きく傾いてメイン・ロータ・ブレードが地面をたたき横転したことによるものと推定される。

写真 横転した事故機
