**航空事故調査報告書**  
クイックシルバー式MXⅡHP-R503型超軽量動力機  
北海道川上郡弟子屈町  
平成3年12月8日

平成4年11月5日

航空事故調査委員会議決

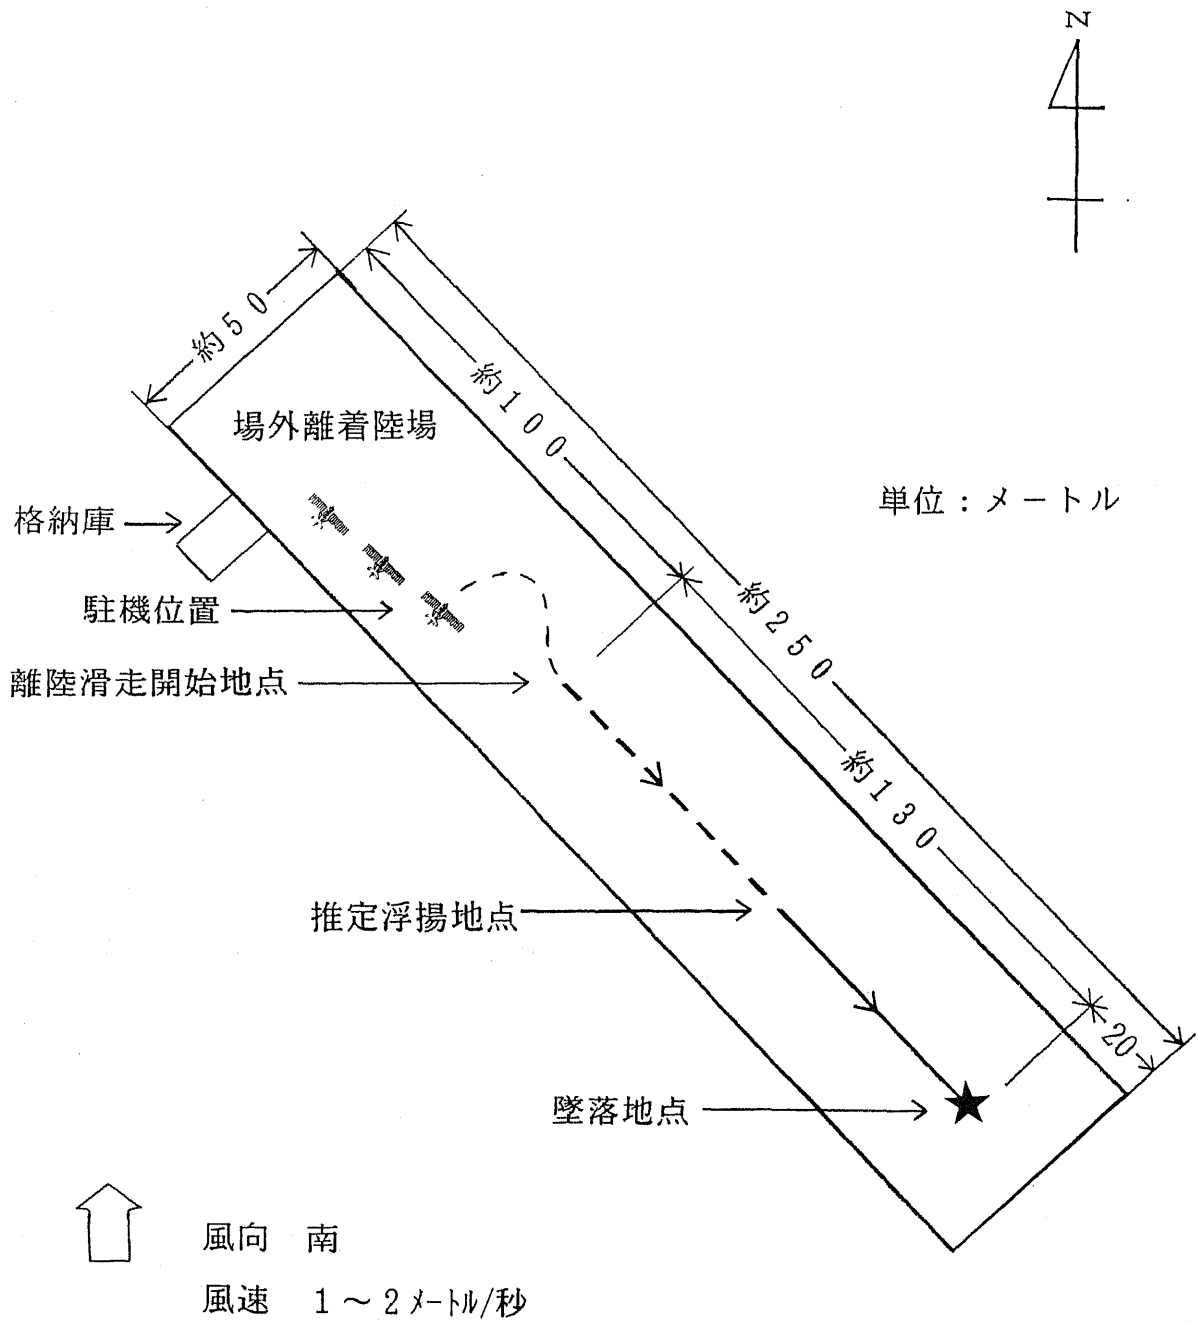
# 付図1 事故現場見取図

事故発生地点は、北海道川上郡弟子屈町字跡佐登原野75線18の1の牧草地に設定した場外離着陸場内で、事故発生時刻は、09時56分ごろであった。（付図1参照）
