**航空事故調査報告書**  
**本田フライングクラブ所属**  
**セスナ式172Nラム型JA3784**  
**静岡県富士宮市富士山頂**  
**平成4年6月6日**

平成4年12月17日  
航空事故調査委員会議決  
委員長 竹内和之  
委員 吉末幹昌  
委員 宮内恒幸  
委員 東 昭  
委員 東 口 實

### 1.1 航空事故の概要

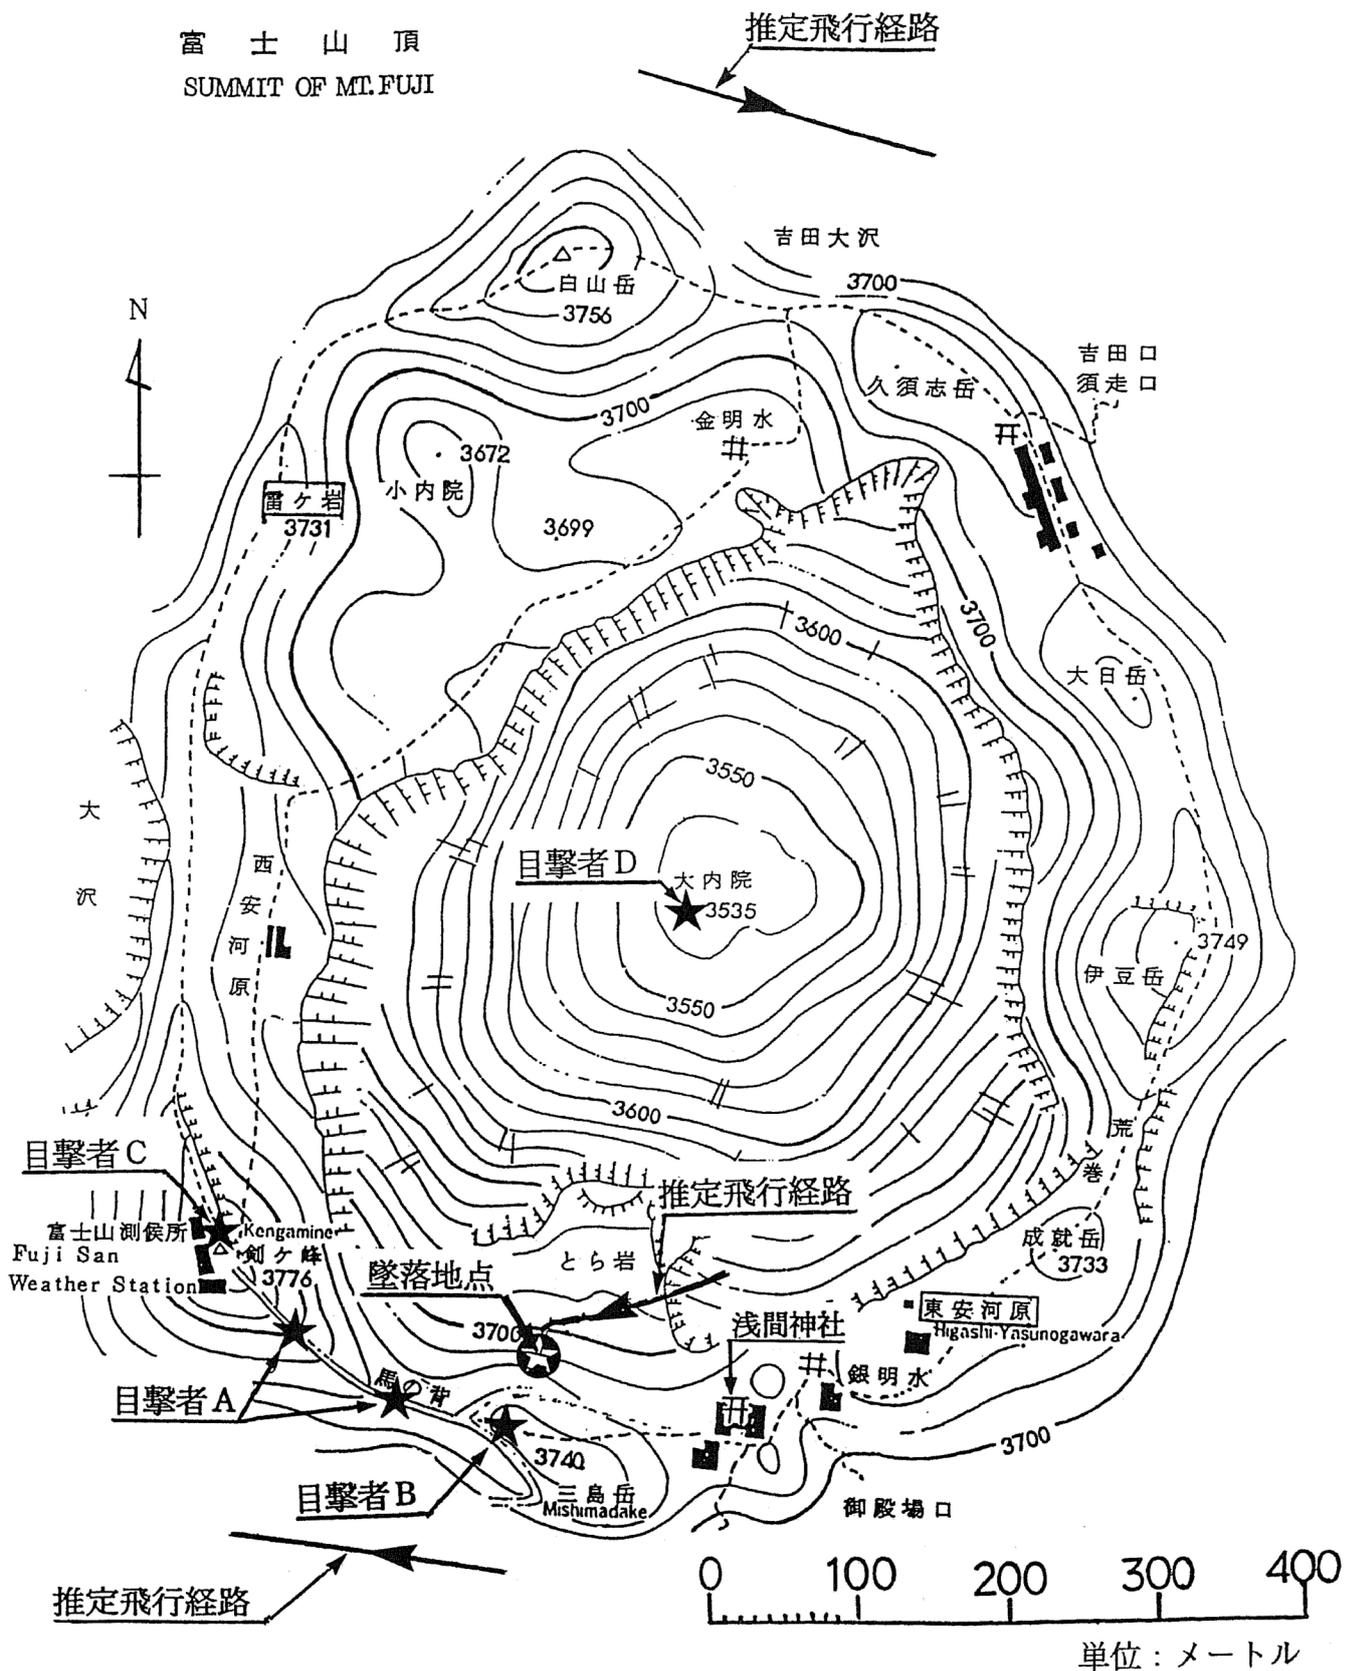
# 付図2 事故現場付近図

事故発生地点は、静岡県富士宮市富士山頂の剣ヶ峰から東南東約230メートルの地点（標高約3,720メートル）で、事故発生時刻は12時20分ごろであった。

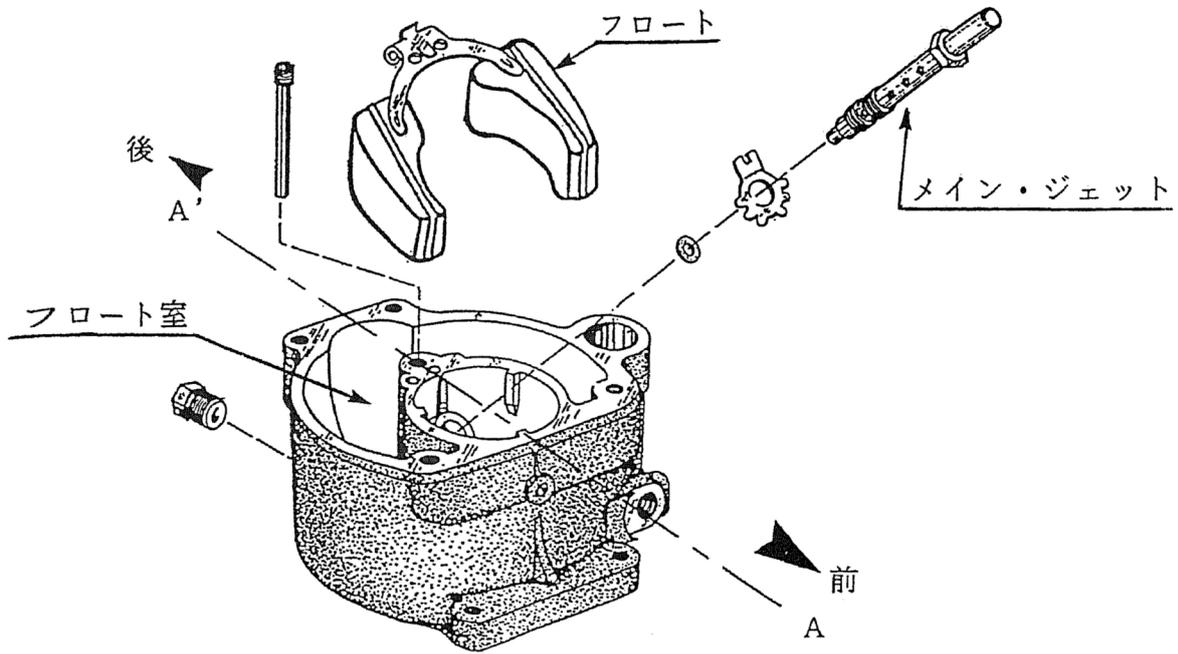
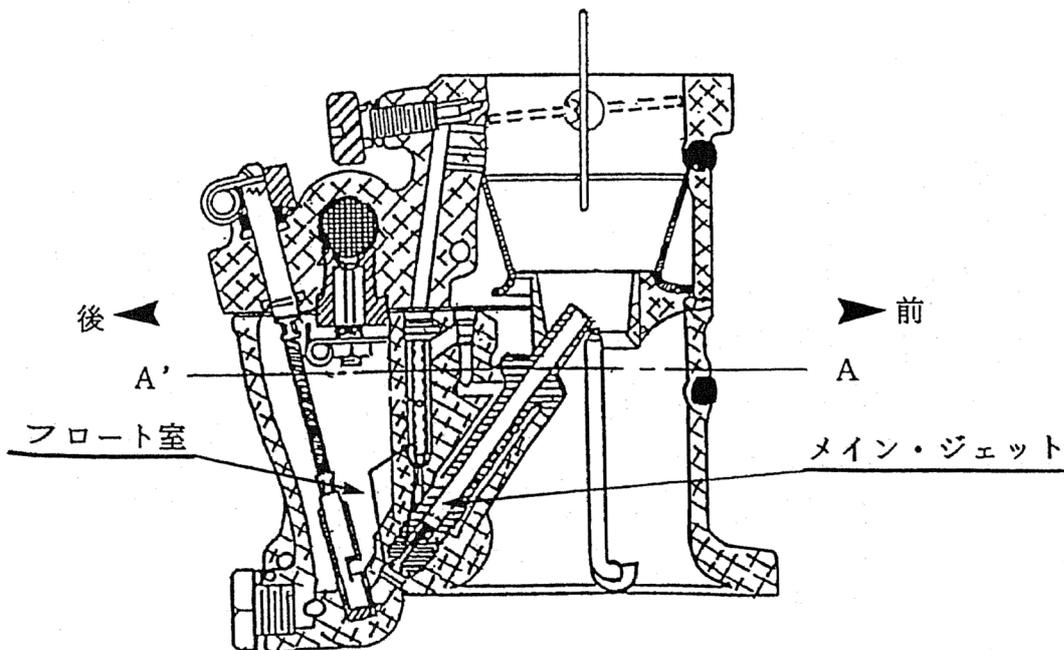
# 付図3 MA-4SPA型フロート式 キャブレタの構造

同機にはマーベル・シェブラ社製のMA-4SPA型フロート式キャブレタが装着されている。燃料はフロート室にためられ、それをフロート室の底部の後方にあるメイン・ジェットで吸い出す方式である。フロート室の燃料はフロートにより一定のレベルに保たれる。このような方式のため、本事故のように機体が背面状態、又は機首が極端に下がると燃料はフロート室の上部又は前部に移動し、メイン・ジェットは空気を吸い出して燃料を吸い出さなくなり、エンジンが停止する。(付図3参照)

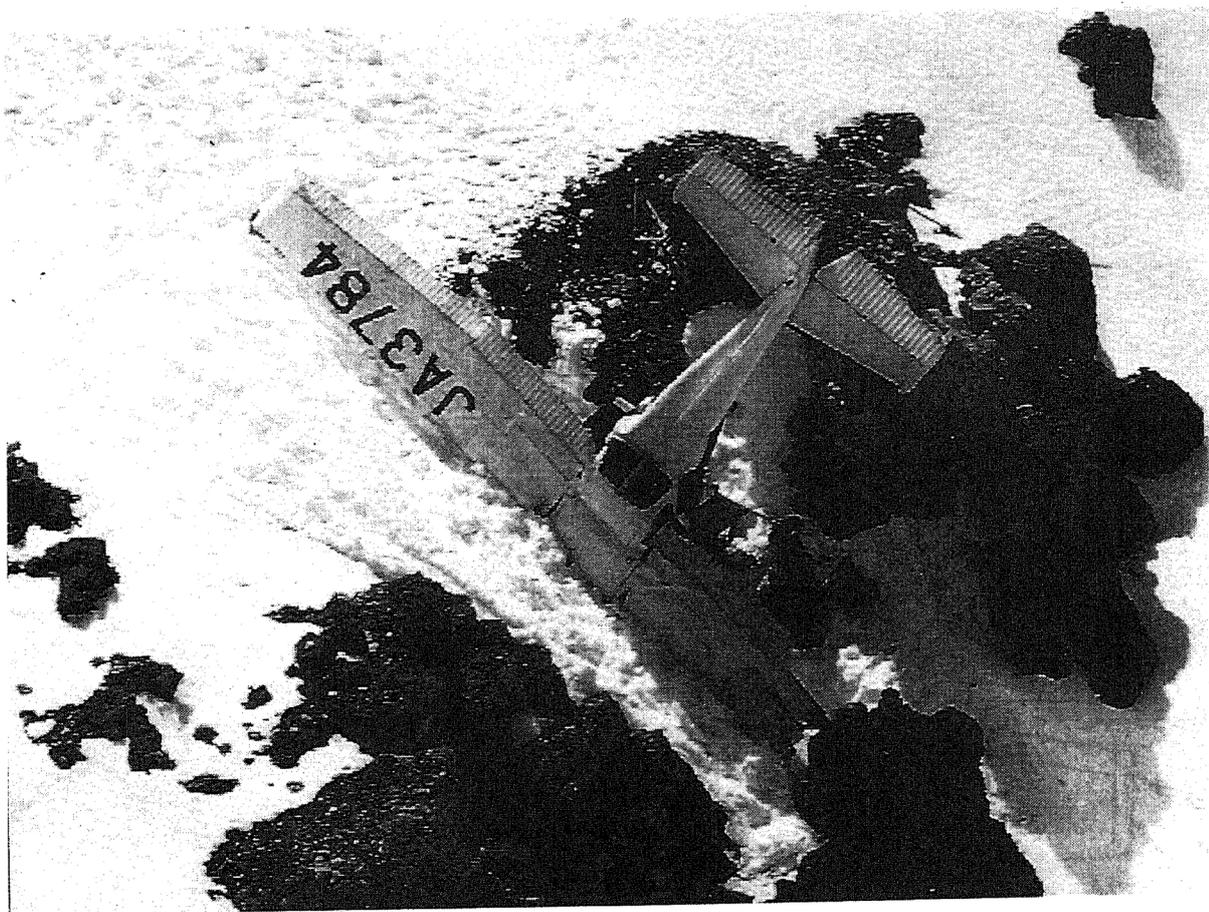
写真 事故機

同機は岩と岩の間に倒立しており、エンジン部はほぼ雪に埋没していた。各部の状況は、次のとおりであった。

ア 左右の主翼前縁は、墜落時の衝撃によりアコーディオン状に圧縮され変形していた。また、左主翼は岩に当たり先端から約2.5メートルの個所で破断分離していた。

ア 尾部を除いて全体が墜落時の衝撃により座屈変形し、キャビン後方で半ば破断していた。

プロペラは両方のブレードが後方に湾曲していたが、前縁に打痕等の損傷はほとんど認められなかった。またスピナは回転によるさっか痕がなく押しつぶされていた。このことからプロペラの回転は、同機が地上に衝突する際には停止していたものと考えられる。
