**航空事故調査報告書**  
**日本航空株式会社所属**  
**ダグラス式DC-10-40型 J A 8 5 3 7**  
ホンコン国際空港の南西約65キロメートルの上空  
**平成4年9月12日**

平成4年11月5日  
航空事故調査委員会議決  
委員長 竹内和之  
委員 吉末幹昌  
委員 宮内恒幸  
委員 東 昭  
委員 東 口 實

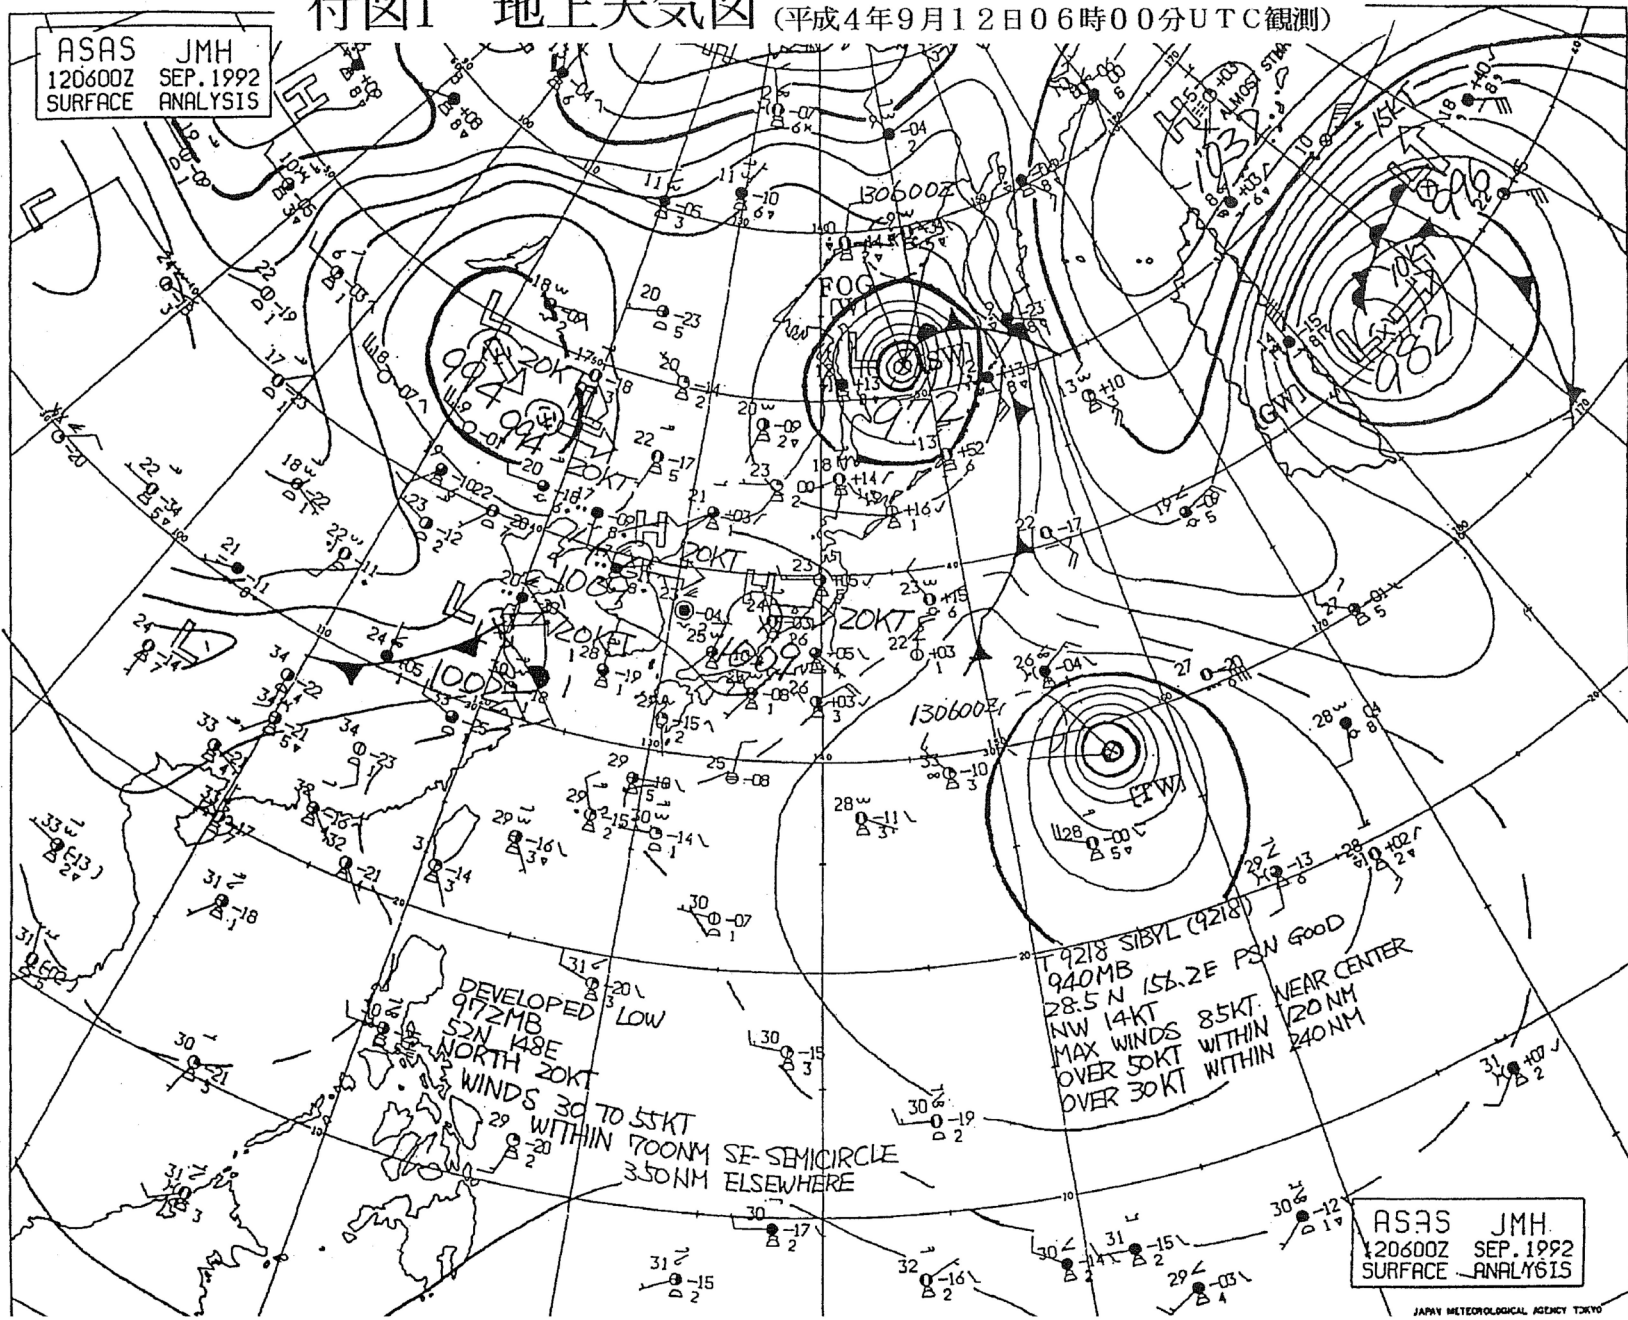
付図1 地上天気図 (平成4年9月12日06時00分UTC観測)

当日は、ホンコン付近で積雲が観測されているが、地上及び上層天気図からはバンコク～ホンコン間に特に問題となる気象状況は認められない。(付図1、2及び3参照)

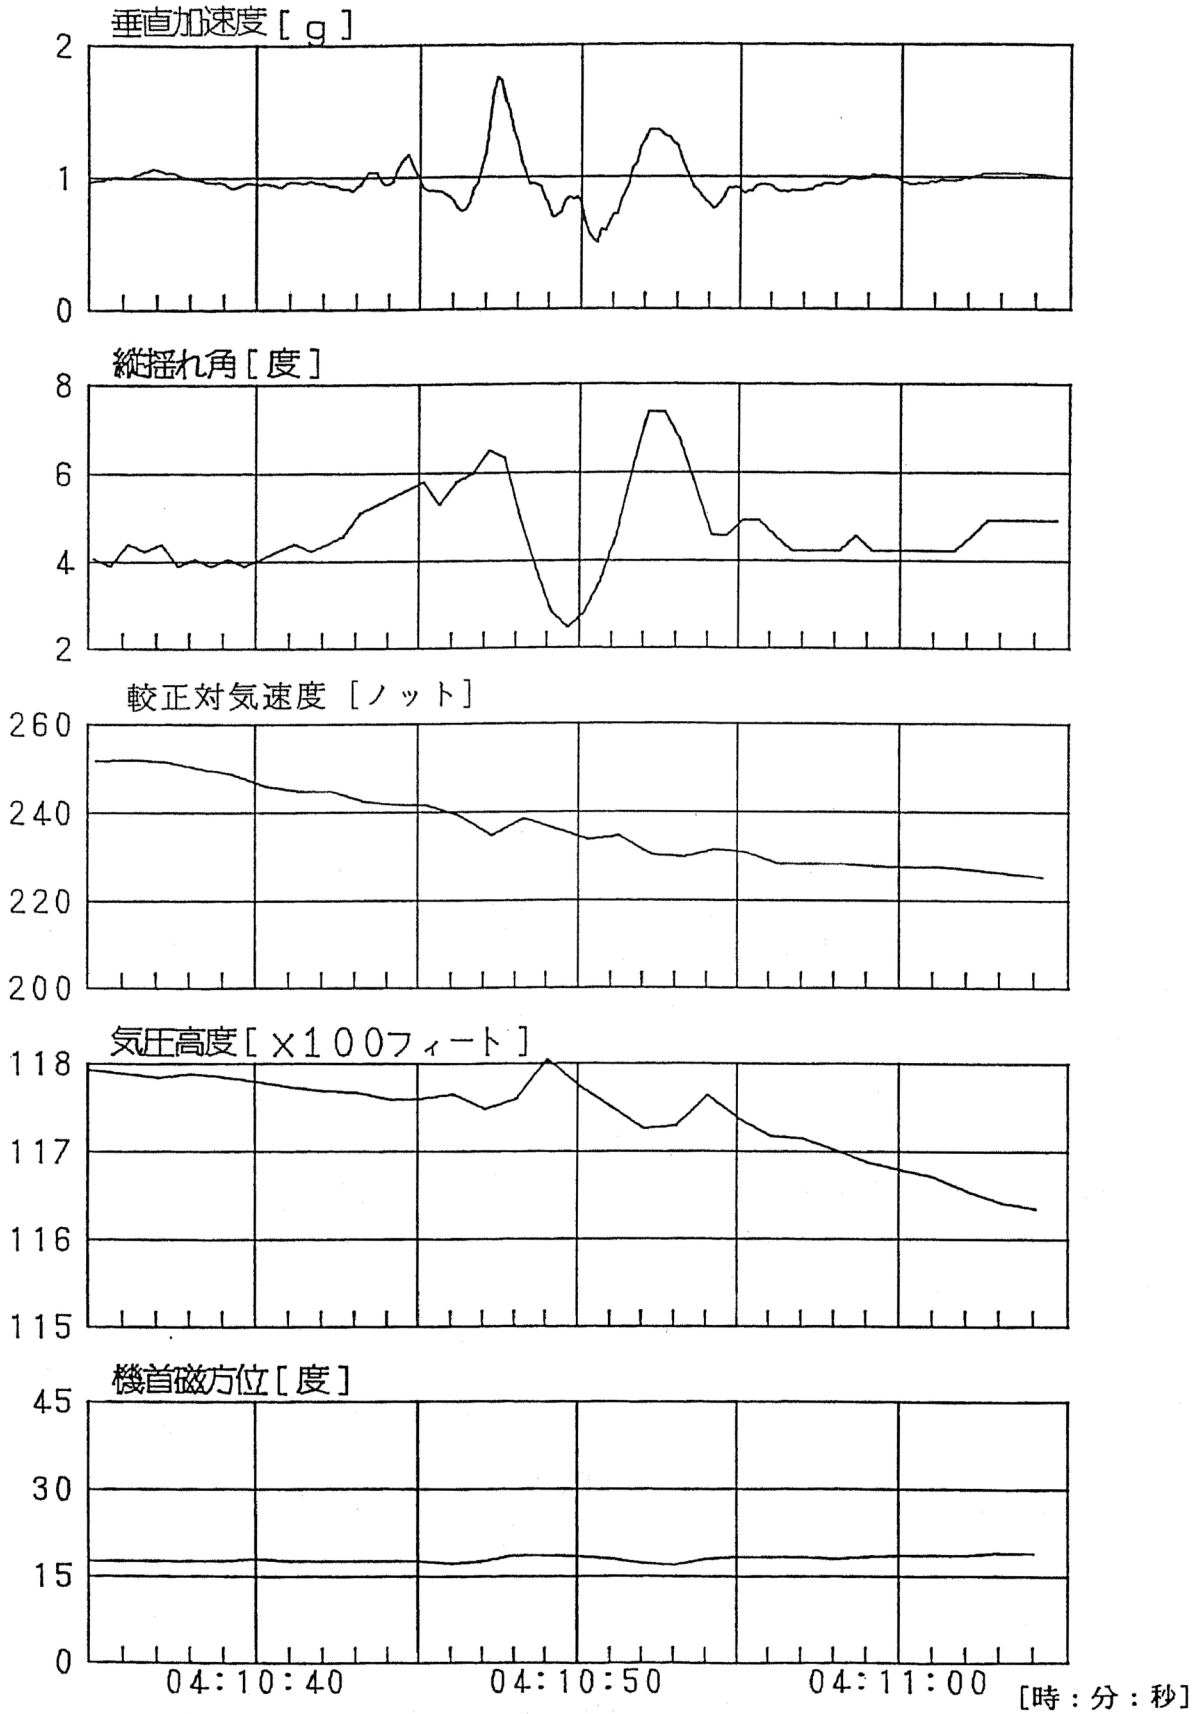
# 付図4 D F D R記録

DFDR記録のうち、関係あるパラメータ記録を付図4に示す。

3.1.2 DFDRには、同機が高度29,000フィートから12,000フィートに降下し、水平飛行に移った直後の04時10分45秒から約10秒間にプラス1.8Gからプラス0.5Gまで変動する垂直加速度が記録されている。このこと及び機長の口述から、同機が高度12,000フィートで飛行中、乱気流に遭遇して機体が揺れ、このため機体後部の化粧室から自分の座席に戻る途中であった乗客1名が通路で転倒し、負傷したものと認められる。
