航空事故調査報告書
ライトエアーネットワーク株式会社所属
アエロスパシアル式AS350B型 J A 9 4 6 3
栃木県宇都宮市
平成4年7月31日

平成4年12月17日
航空事故調査委員会議決
委員長 竹内和之
委員 吉末幹昌
委員 宮内恒幸
委員 東 昭
委員 東 口 實

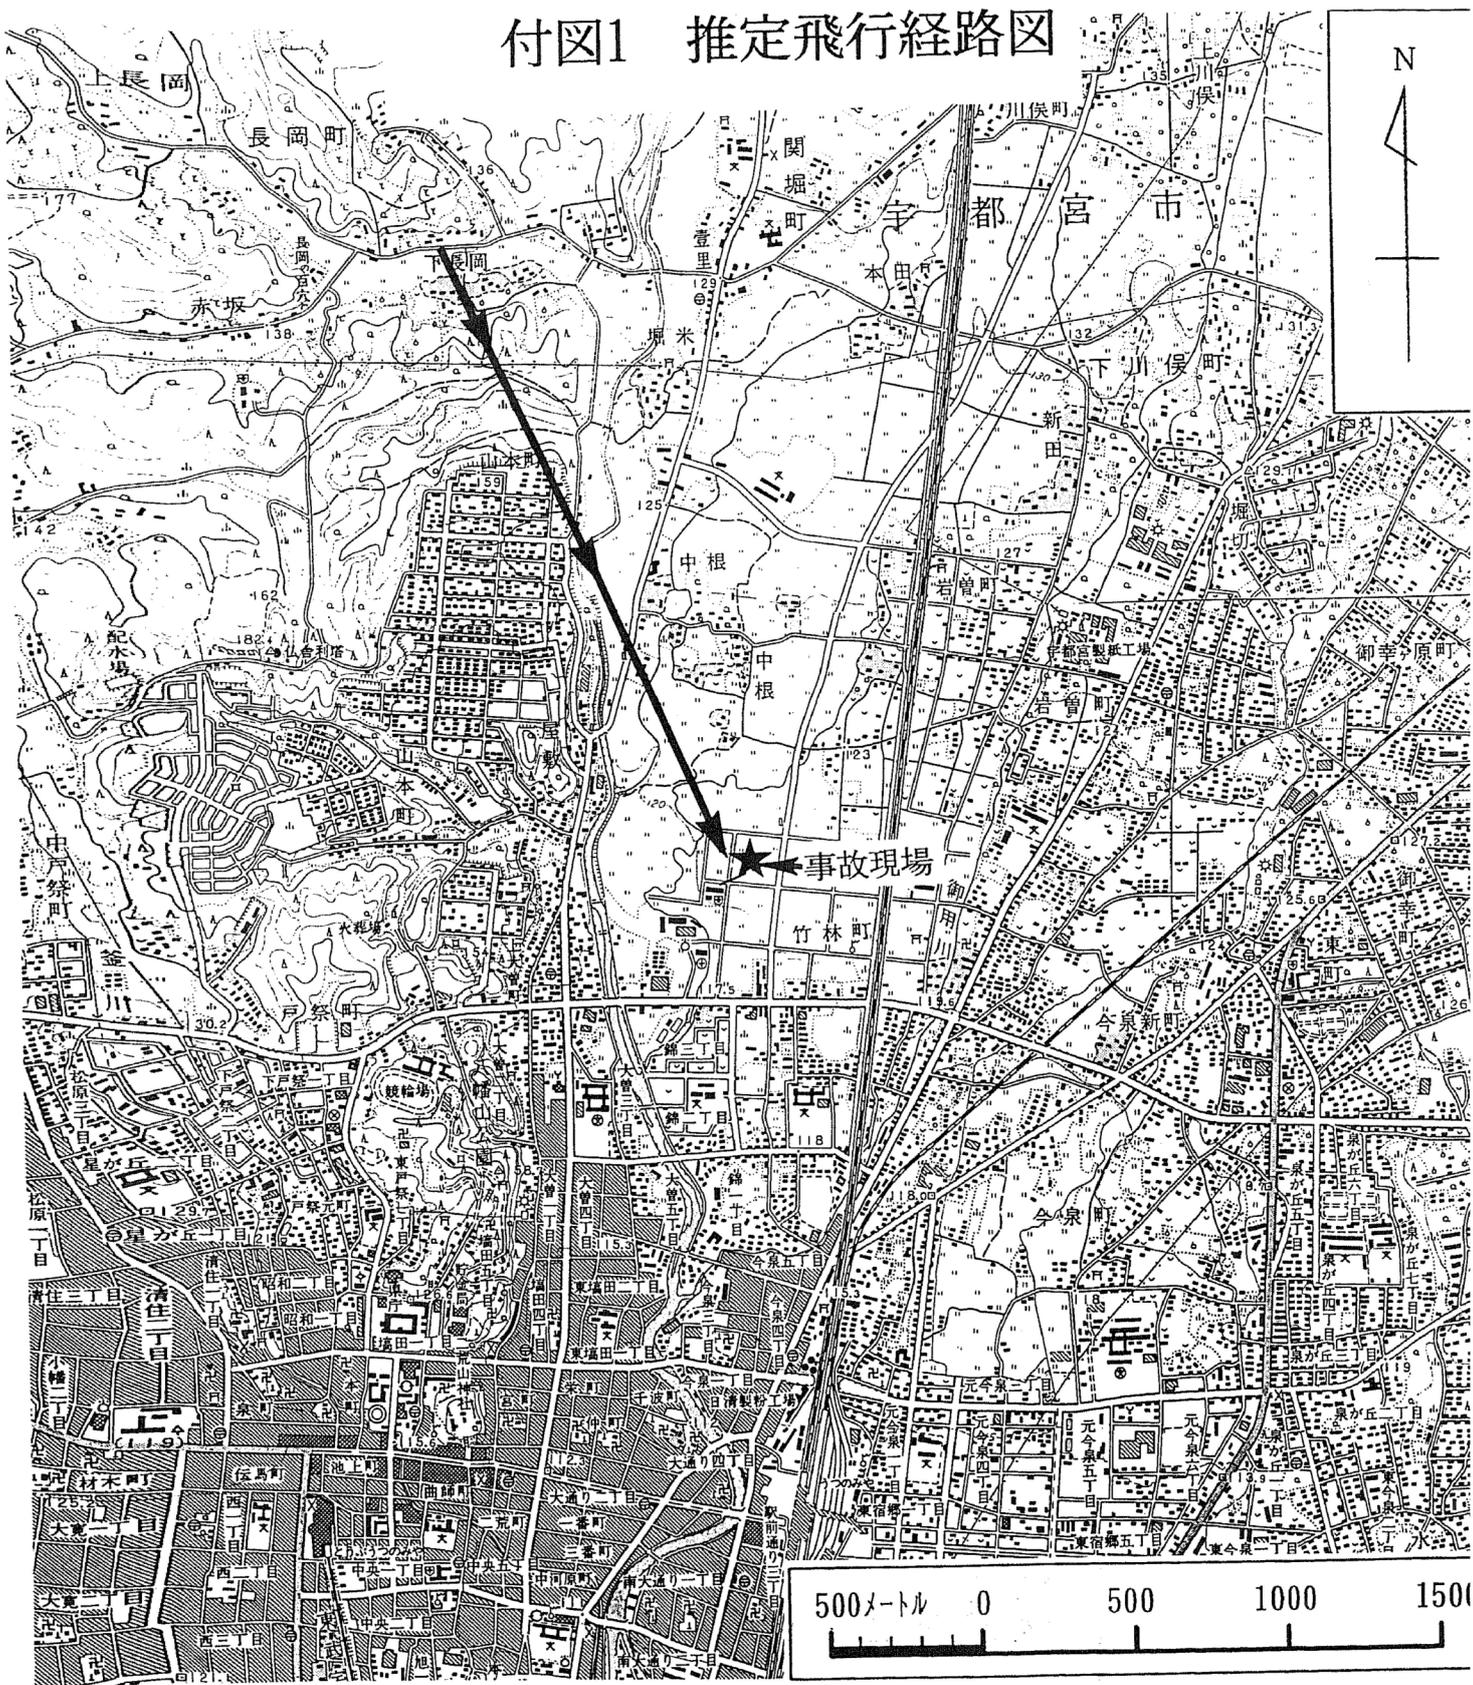
付図1 推定飛行経路図

着陸要領は、前回まで西側から道路に対し直角に進出し着陸していたが、今回は着陸後、機体洗浄を行うための都合を考慮して、道路に沿い南に向かって着陸するよう変更し、そのことを離陸前に整備士に指示してあったので、北西の方向から道路に対し約30度の交角で進入していった。

道路の手前約4～5メートルのところで減速操作を行いながら道路に沿わせるように機首を右に向けつつ機体を左に移動していった。そのとき、前方で誘導している整備士に近づき過ぎてはいけないと思い、さらに減速して着陸しようとした。高度が少し高かったためコレクティブ・ピッチ・レバーを下げたところ機体の沈みが大きくなり、沈みを止めようとしたが止めきれず、左スキッドの後方から着陸気味に接地した。着陸して前のめりになり、前方にいた整備士及び作業員に当たる危険を感じたので、これを避けようとして左側に機首を向け着陸復行しようとしたところ、機首が急激に左に偏向し、気がついたときには右側に横転しエンジンが停止していた。飛行中、エンジン及び機体に異常は感じなかった。バッテリー・スイッチをオフにして機外に脱出した。

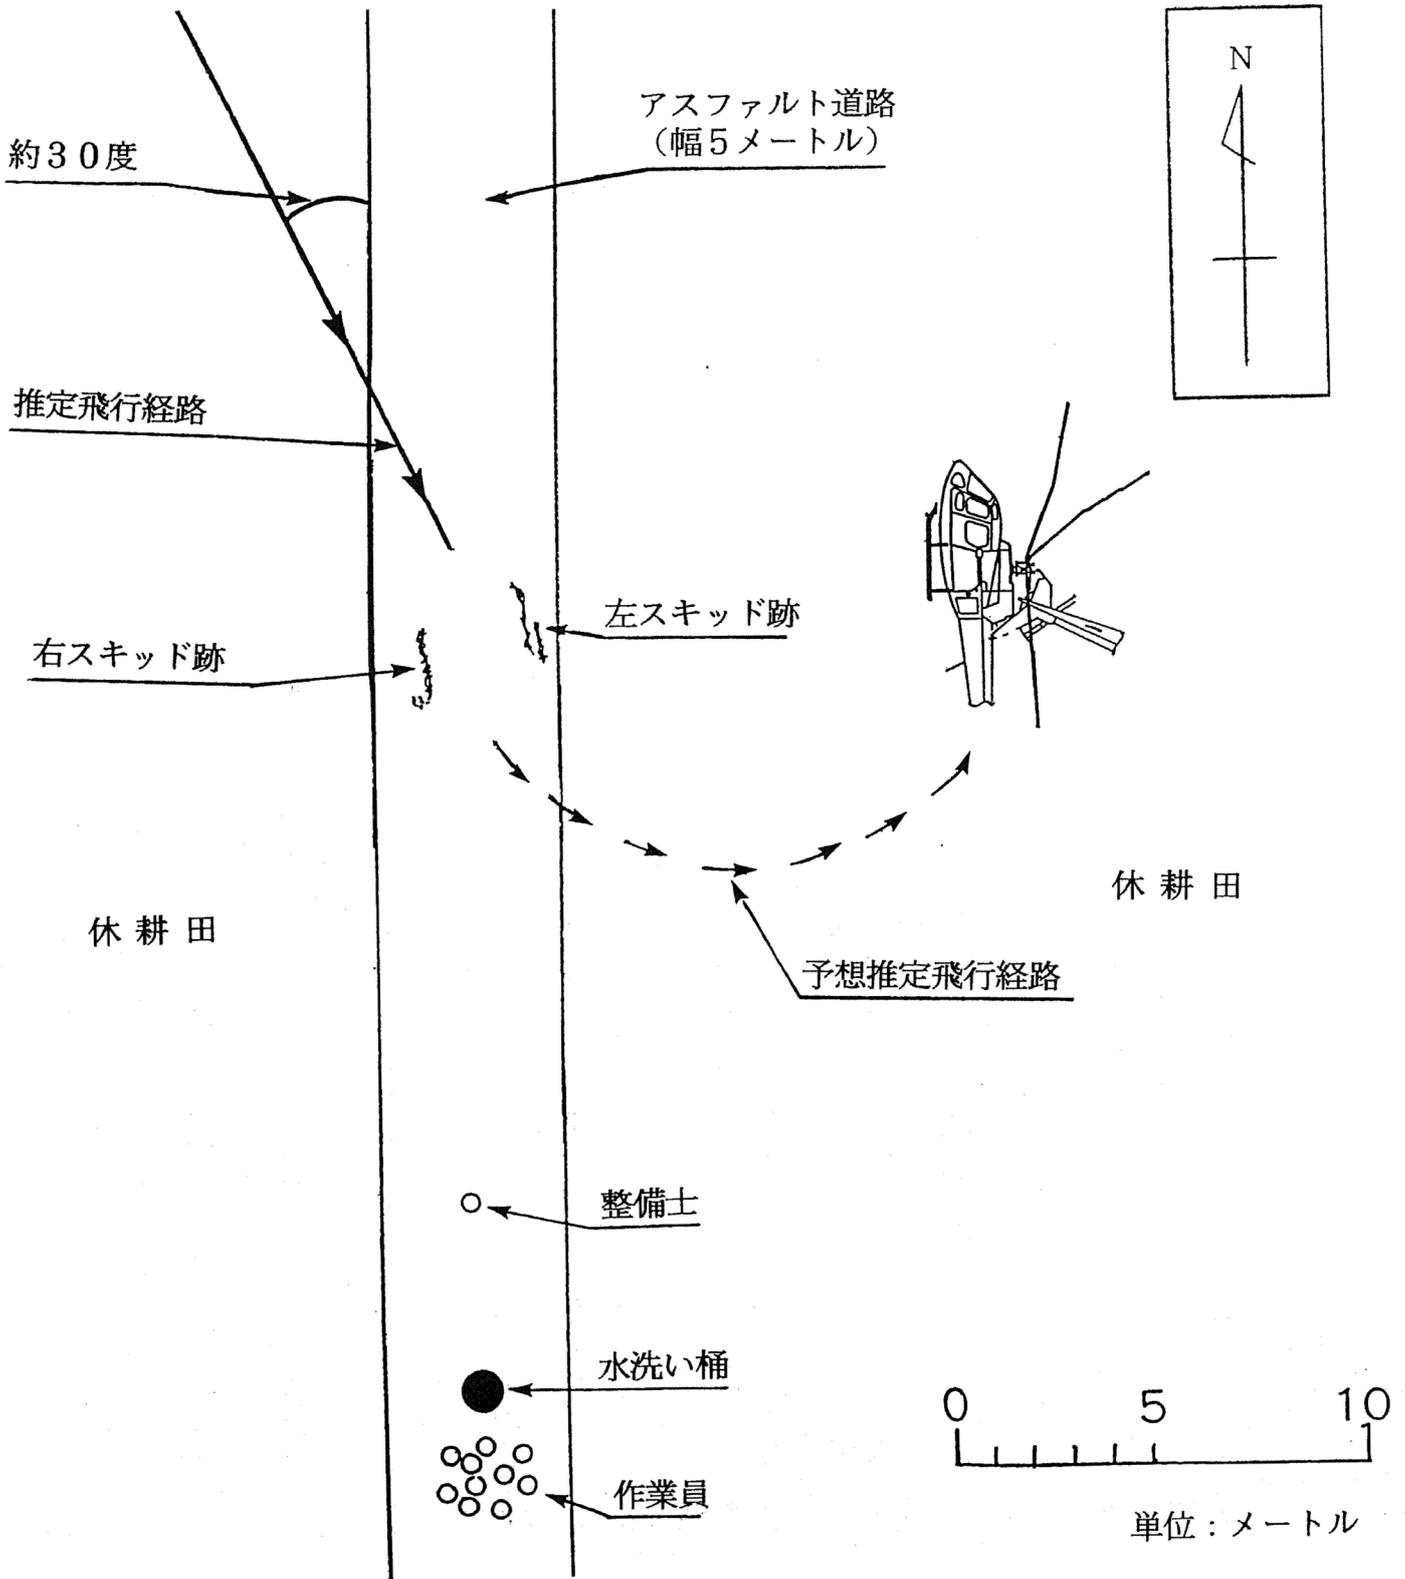
付図2 事故現場見取図

機体は、場外離着陸場の東側約10メートルの休耕田に機首が北に向き、右側に横転していた。

事故発生地点は栃木県宇都宮市竹林町916番地の休耕田で、事故発生時刻は07時03分ごろであった。(付図1、2及び写真参照)

3.1.5 機長及び整備士が、同機は着陸する際に左スキッドから着陸気味に接地したと述べており、接地現場には左スキッドが左側に滑りながら接地したと認められる跡が残されていることから、同機は左に傾きかつ左に滑っている状態で着陸気味に接地したものと推定される。

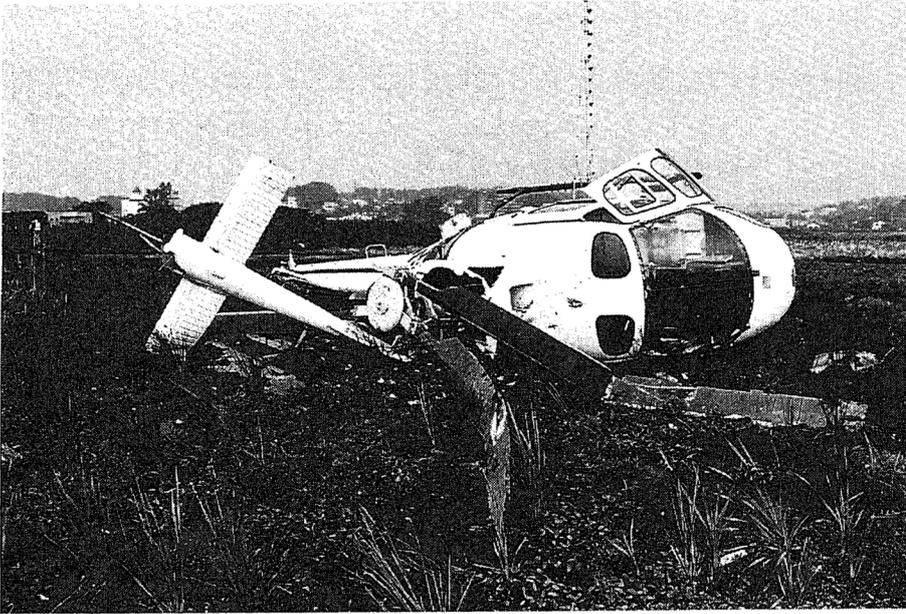
写真 事故機

メイン・ロータ・ブレード	各ブレード共に曲がり破損
トランスミッション	取り付け部破損
右スキッド	クロスチューブが破断
薬剤散布装置	右側の装置破損
テール・ブーム	中央部付近で切断

メイン・ロータ・ブレードは3本ともに変形しており、うち1本のブレードがブレード・ハブから折れ曲がり、先端から三分の一ぐらいのところにテール・ブームの塗料の付着と打痕が認められた。

テール・ブームは中央付近で切断され、機体側の切断面上部にはメイン・ロータ・ブレードが接触したと考えられる跡が認められた。

スキッドは右側スキッドのクロス・チューブが破断していた。

薬剤散布装置は右側の散布装置が破断していた。

3.1.7 同機は、左スキッドから着陸気味に接地したのち前のめりになり、機長が前方にいた整備士及び作業員を避けようとして左側に機首を向け着陸復行しようとして操作したところ、機首が急激に左に偏向して右側に横転した。このことについては、同機はコレクティブ・ピッチ・レバーを上げて出力を増加した場合、左に偏向する機体であること、同機は着陸したときの衝撃により回転翼面が複雑な動きをしていたこと、及び機体には前方へ進もうとする慣性力が作用していたと考えられることから、これらの作用が複合して、機長は左側への急な方向変換を伴う着陸復行の操作が適切に行えず、同機は機首が急激に左に偏向して横転したものと考えられる。なお、同機が横転する際メイン・ロータ・ブレードがテール・ブームに接触して同ブームを切断したものと考えられる。
