航空事故調査報告書
菱和式つばさW1-1-G25B型超軽量動力機
和歌山県那賀郡桃山町
平成4年6月27日

平成4年12月17日
航空事故調査委員会議決
委員長 竹内和之
委員 吉末幹昌
委員 宮内恒幸
委員 東 昭
委員 東 口 實

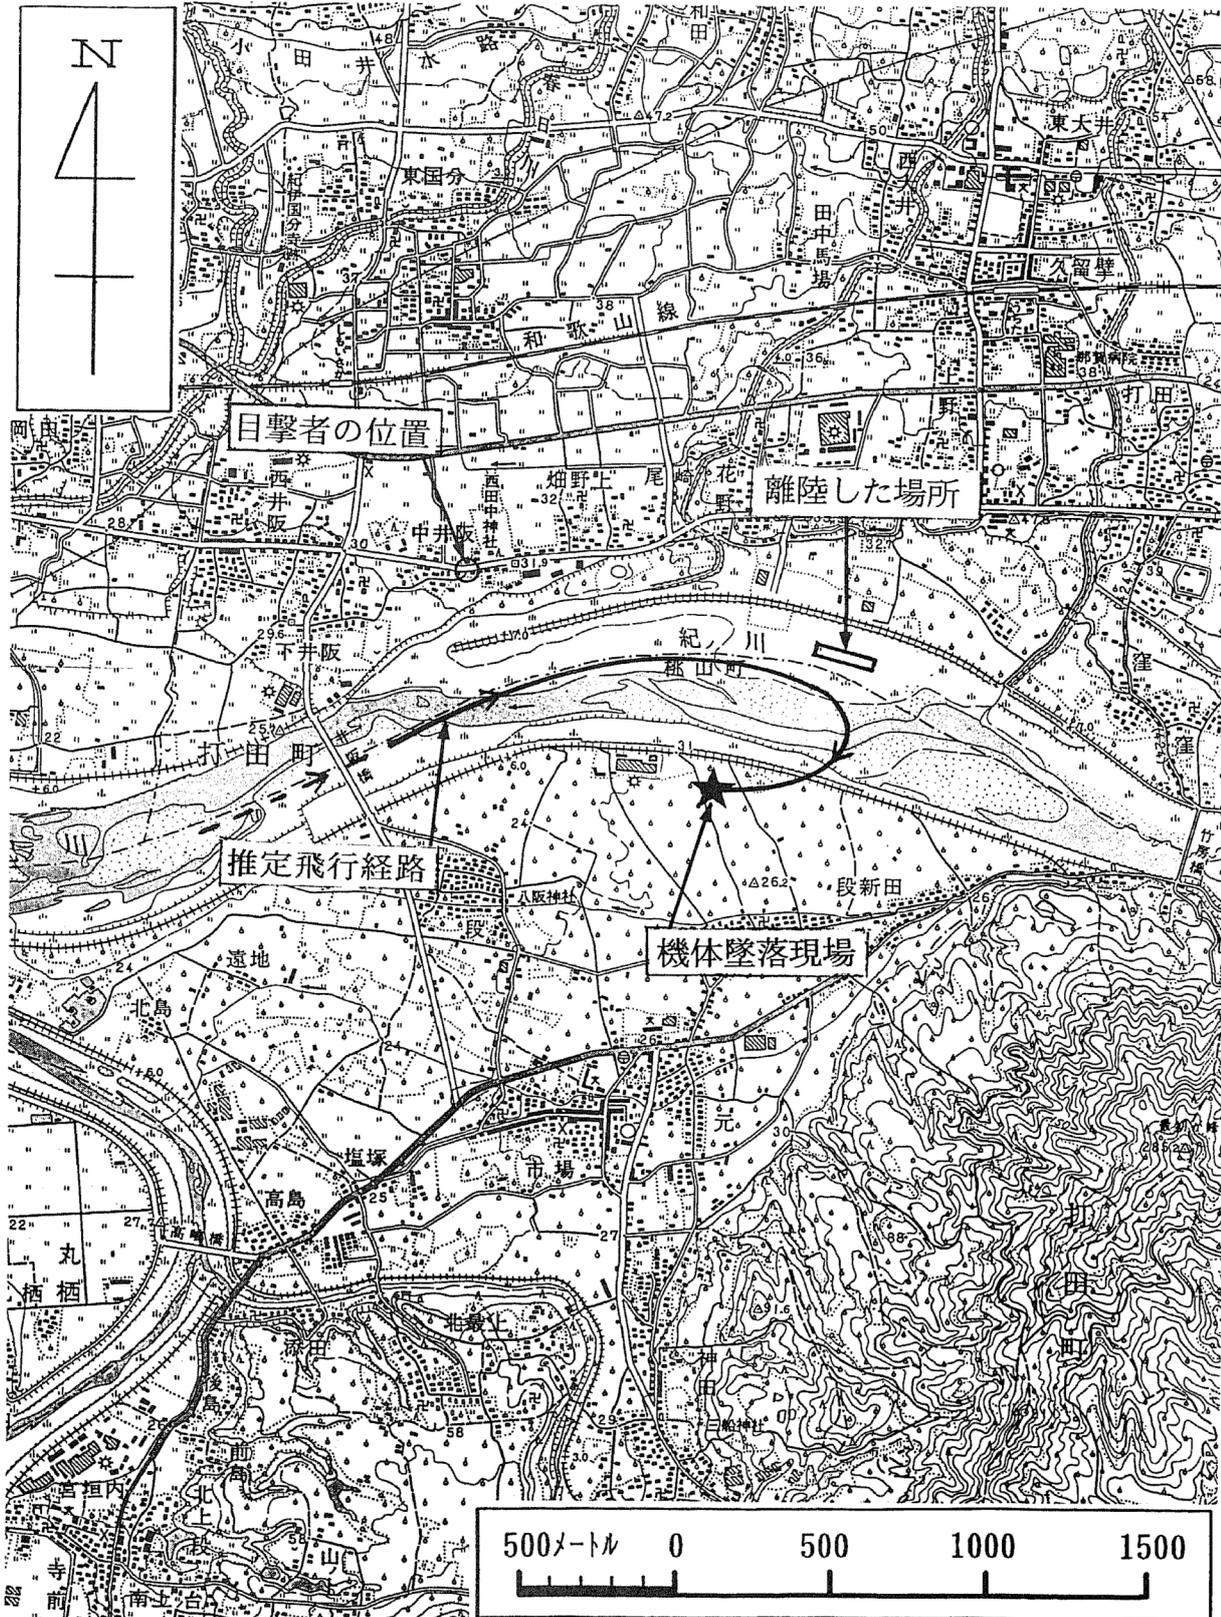
付図1 推定飛行経路図

事故発生地点は、離陸した場所から南西に約600メートルの和歌山県那賀郡桃山町大字段新田139番地の桃畑で、事故発生時刻は08時05分ごろであった。(付図1及び写真参照)

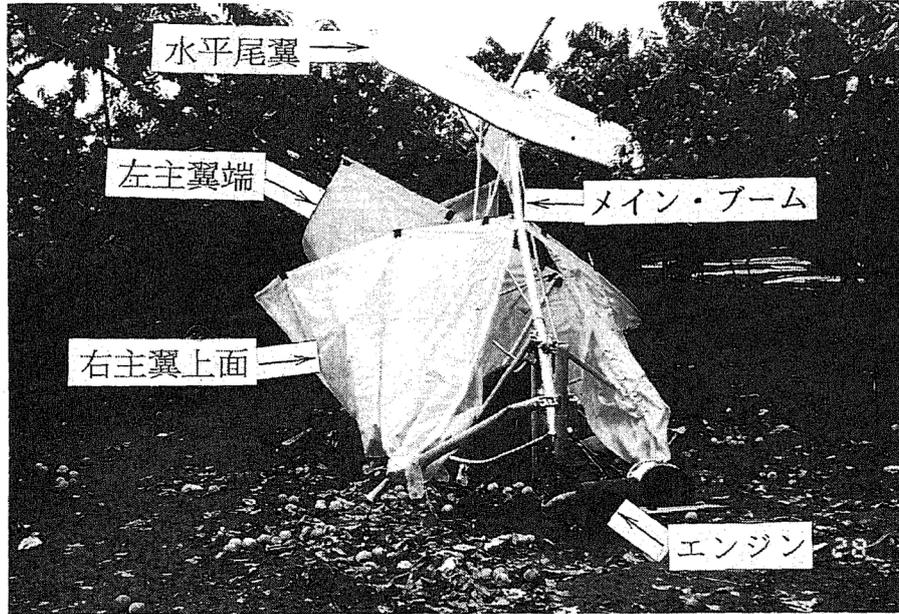
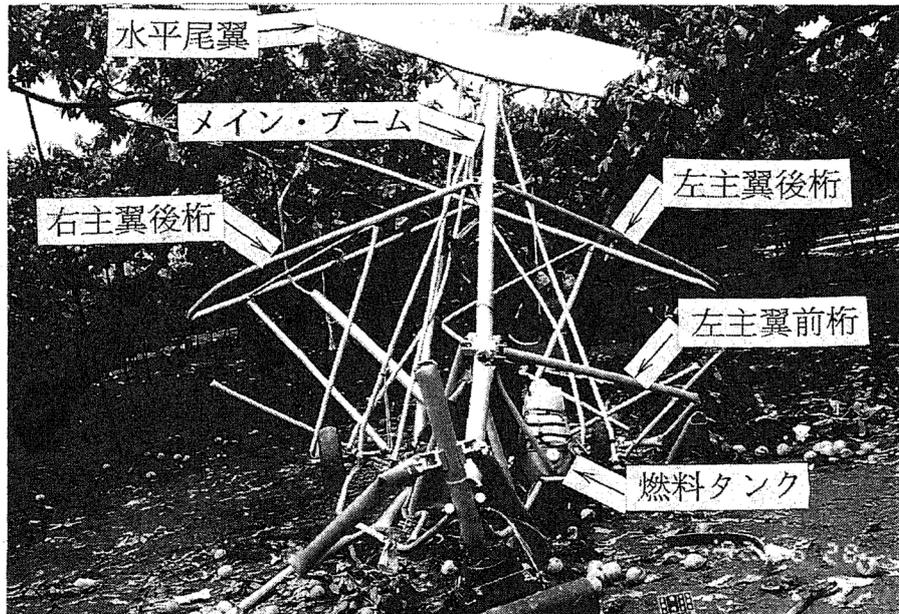
写真 事故機の状況

両方の主翼は、メイン・ブームを中心にほぼ対称に、胴体下側後方に巻き込むように変形し破損していた。特に左主翼の先端は胴体の中心を越え右主翼と重なり合っている状態であった。（写真参照）

3.1.4 2.1項に述べたように、同機は旋回中に突然に機首が下がり急降下し、主翼が破損して墜落したと同機を目撃していた者が述べていること、及び2.8.2項に述べたように、同機の主翼が胴体下側後方に巻き込まれていたことから、同機が旋回中に不適切な操作により失速したか、あるいは失速したと操縦者が錯覚し、急降下している間に、主翼に強度を超えた負の空気力が加わって破損し、胴体下側後方に巻き込まれたものと推定される。

本事故は、同機が旋回中に不適切な操作により失速したか、あるいは、失速したと操縦者が錯覚して急降下している間に、強度を超えた空気力が加わって主翼が破損したことによるものと推定される。
