# 航空事故調査報告書

## 学校法人同志社所属

アレキサンダー・シュライハー式ASK13型JA2256

北海道石狩郡新篠津滑空場

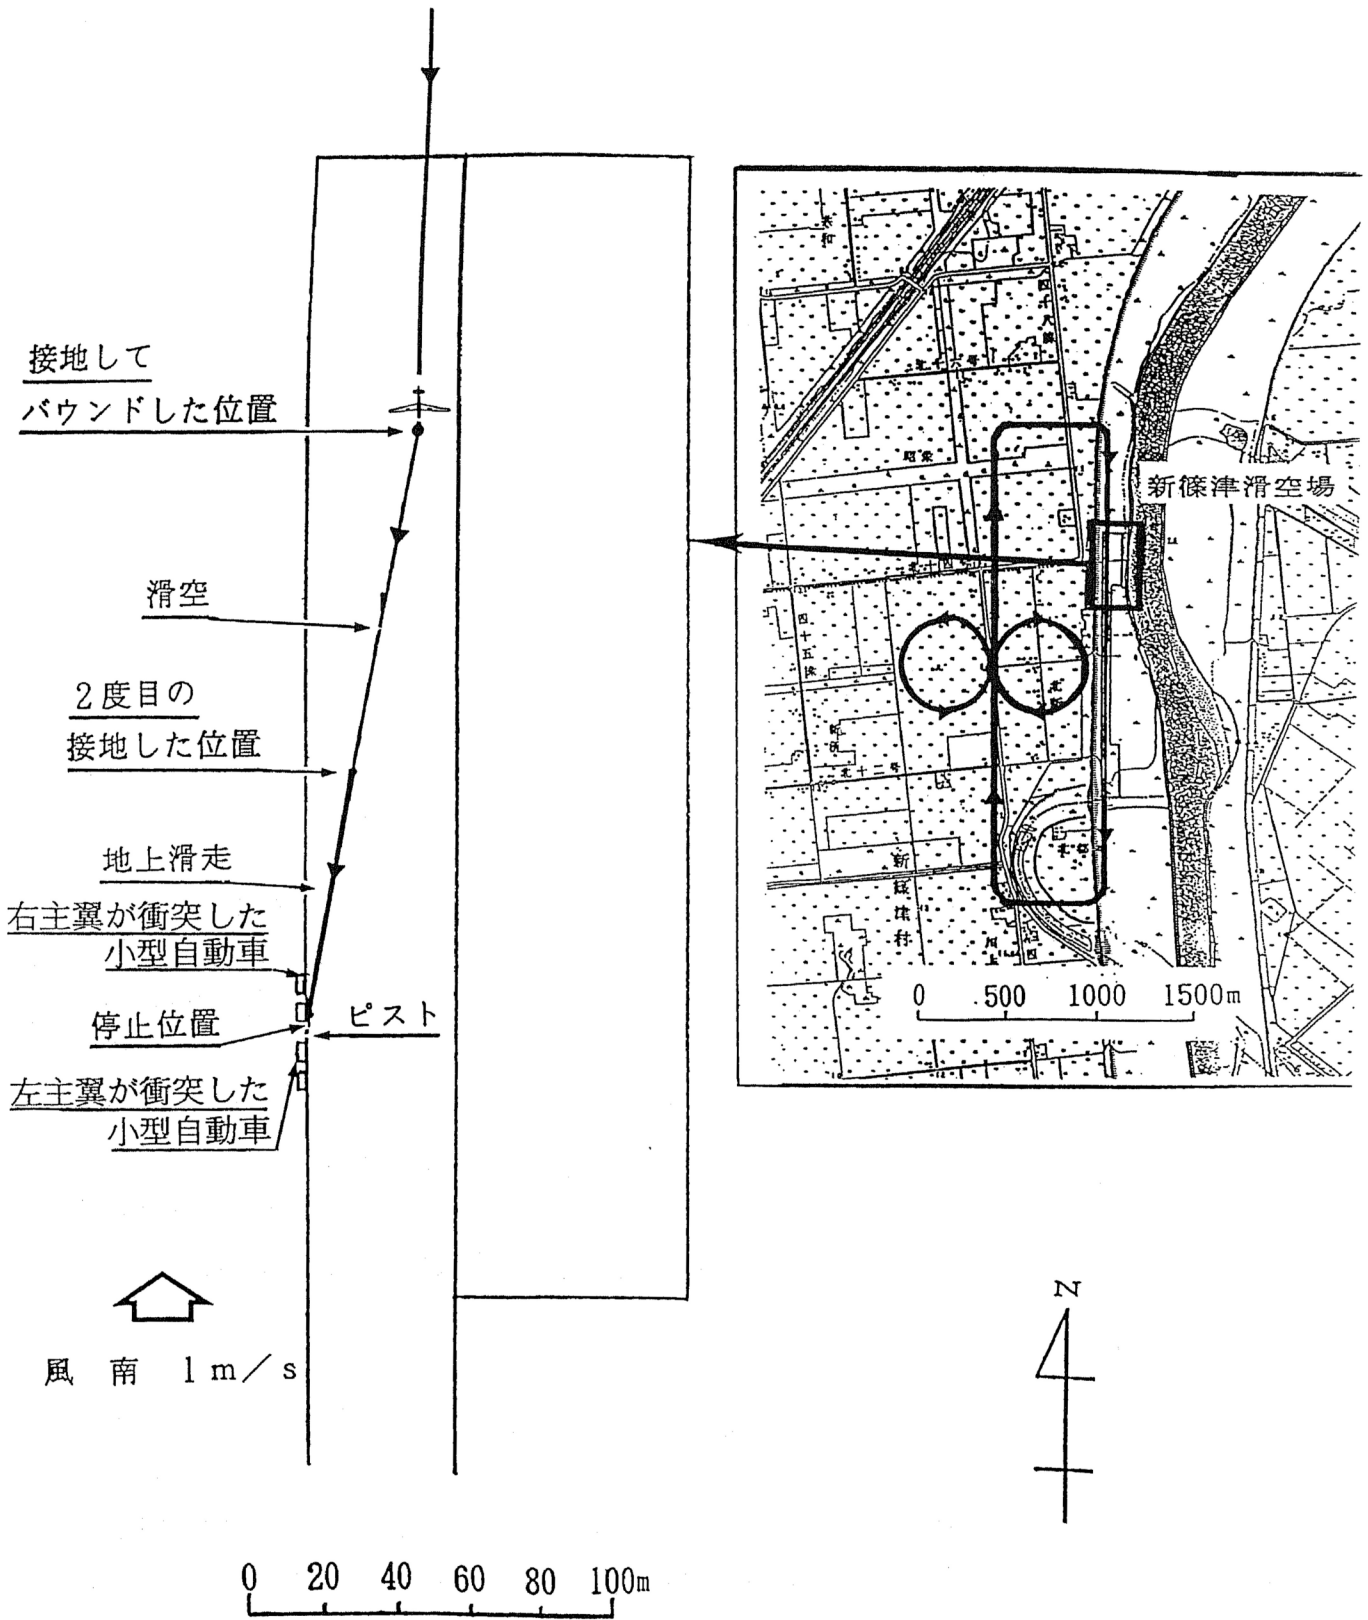
付図 1 推定飛行経路図

滑走路の進入端を通過後、機首の引き起こしを開始したが、引き起こしが足りないまま主車輪から接地してバウンドした。

5 0 センチメートルぐらいの高さまでバウンドし、機首が右に偏向したので無線機で「左のラダー」と何度か連呼したが、そのまま接地しピストの方に滑走してきた。危険を感じ付近にいた者を退避させた。

ピスト付近に駐車してあった 4 台の小型自動車の 1 台に右主翼が衝突し、次に別の小型自動車に左主翼が衝突して停止した。

事故発生地点は北海道石狩郡新篠津滑空場で、事故発生時刻は 1 0 時 4 6 分ごろであった。（付図 1 参照）
