航空事故調査報告書
山陽鉄工式EX-03B PUFFIN-G50L型
超軽量動力機
秋田県仙北郡協和町
平成4年9月19日

平成5年3月4日
航空事故調査委員会議決
委員長 竹内和之
委員 吉末幹昌
委員 宮内恒幸
委員 東 昭實
委員 東 口 實

1.1 航空事故の概要

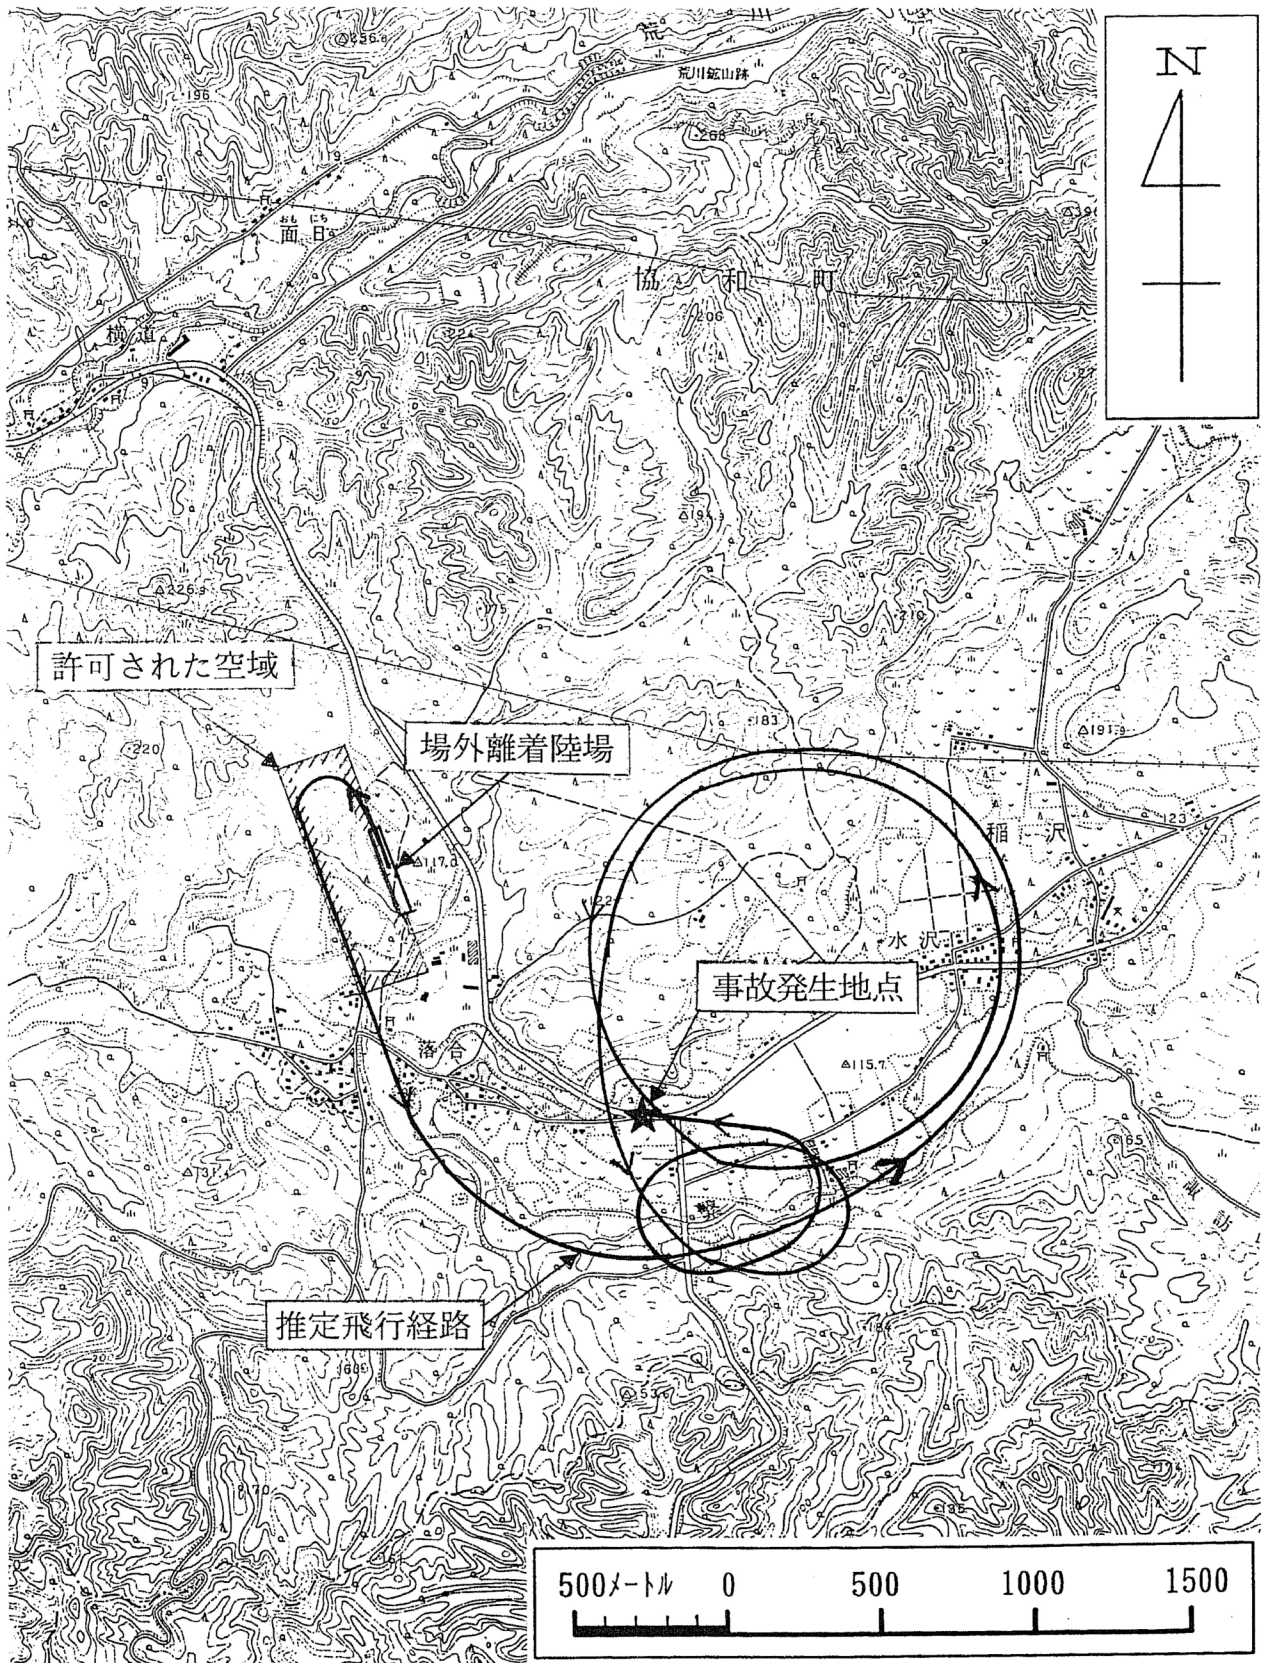
付図1 推定飛行経路図

水平飛行していたつもりであったが、風が横に流れていたため、機体が傾き滑っていると思った。高度が低下し地上が見えたとき、機体はスピンと思われるような右旋回に入っていた。旋回を止めようとしたができず、右に旋回しながら降下し、接地寸前に機首がフーと上がり墜落した。（付図1参照）

3.1.3 同機が離着陸場に引き返す途中、前項に述べたように強い風雨に遭遇して、視程が悪く気流も乱れていたため、操縦者は自機の姿勢が分からなくなり、同機はスピンのような状態に陥って操縦不能となったが、同機の損傷状態等から接地寸前には水平に近い姿勢となり墜落したものと推定される。

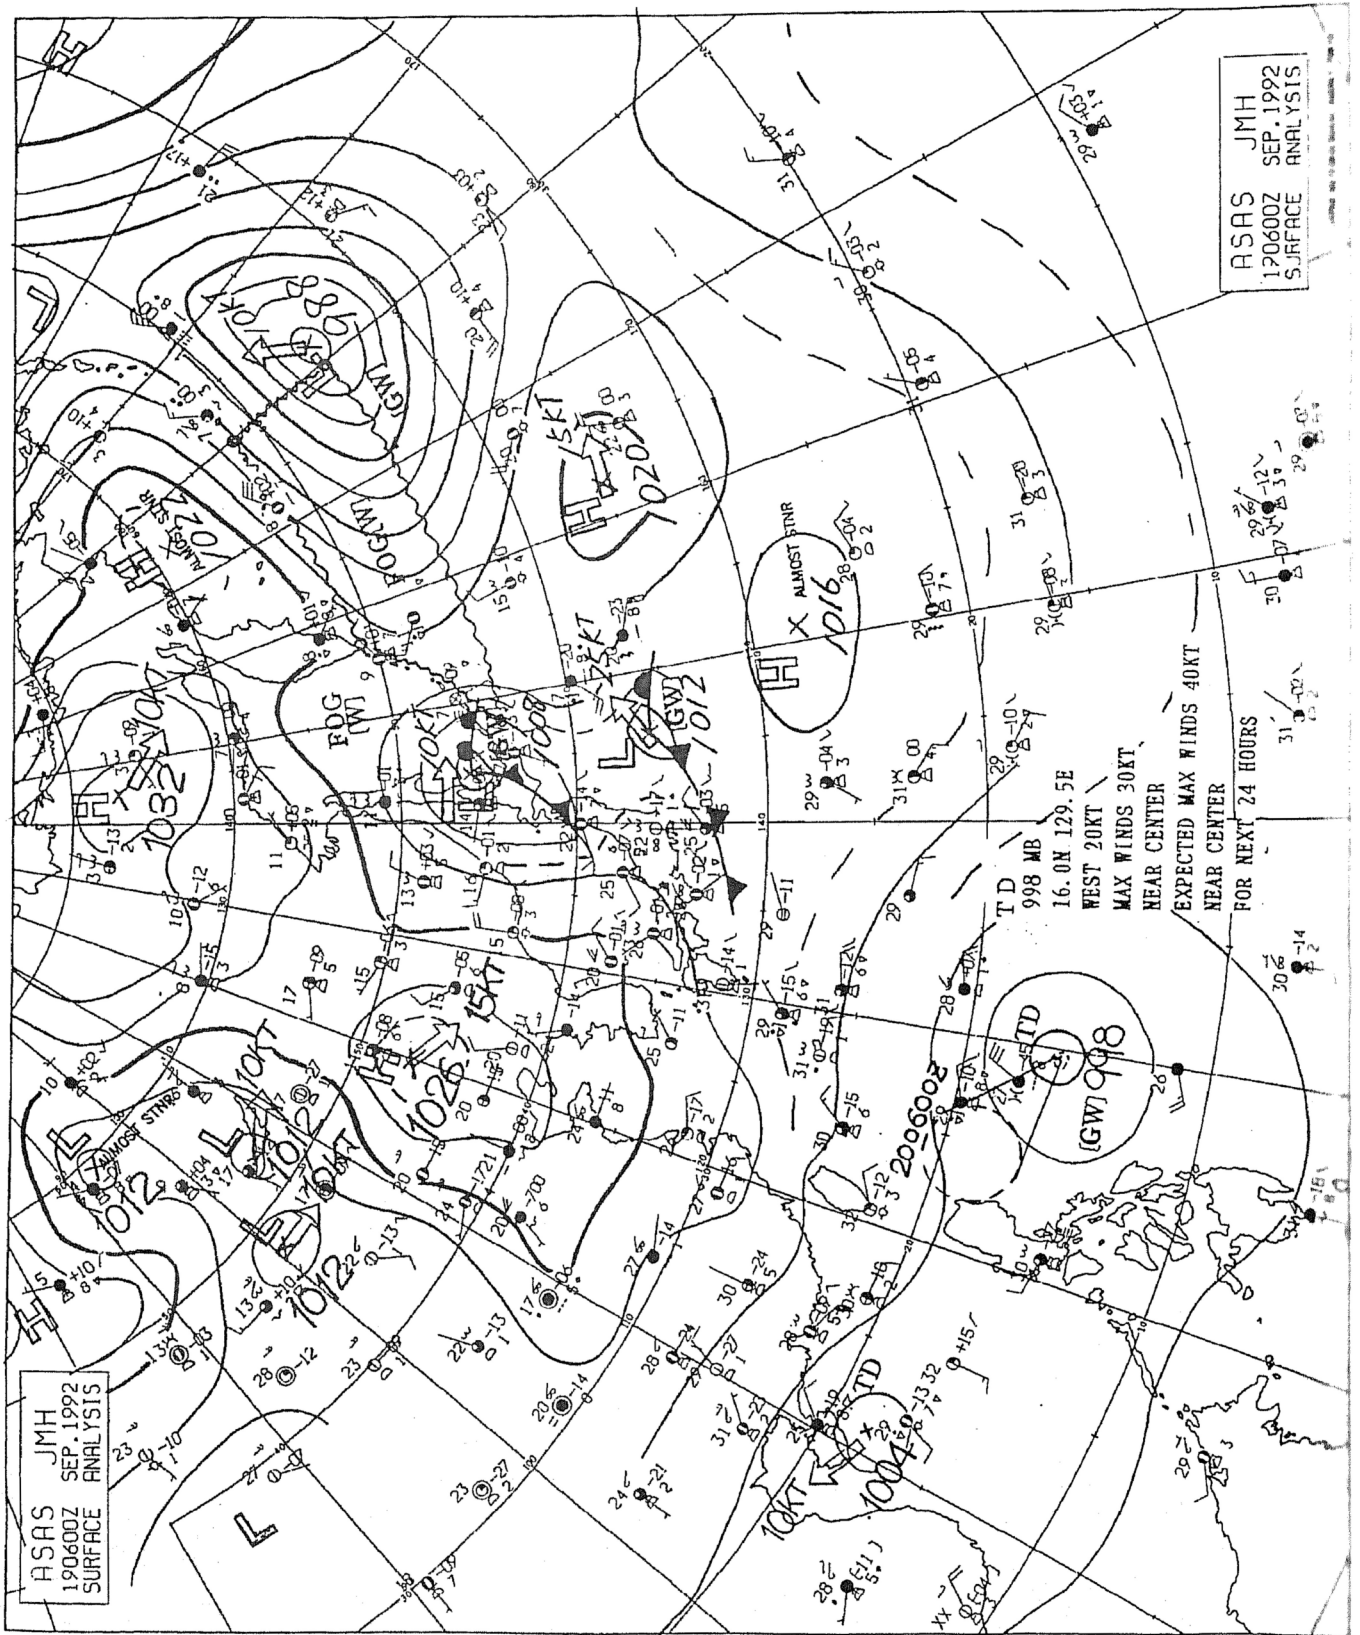
付図2 地上天気図 平成4年9月19日15時

3.1.2 事故当時、事故現場付近の気象は2.7項に述べたことから、寒冷前線の通過と積乱雲の発達により、風雨が強く気流が乱れて、視程も急激に低下したものと推定される。
