**航空事故調査報告書**  
**南西航空株式会社所属**  
**デハビランド式DHC-6-300型 JA 8796**  
**宮古空港西南西約16海里の上空**  
**平成4年10月12日**

平成5年3月4日

航空事故調査委員会議決

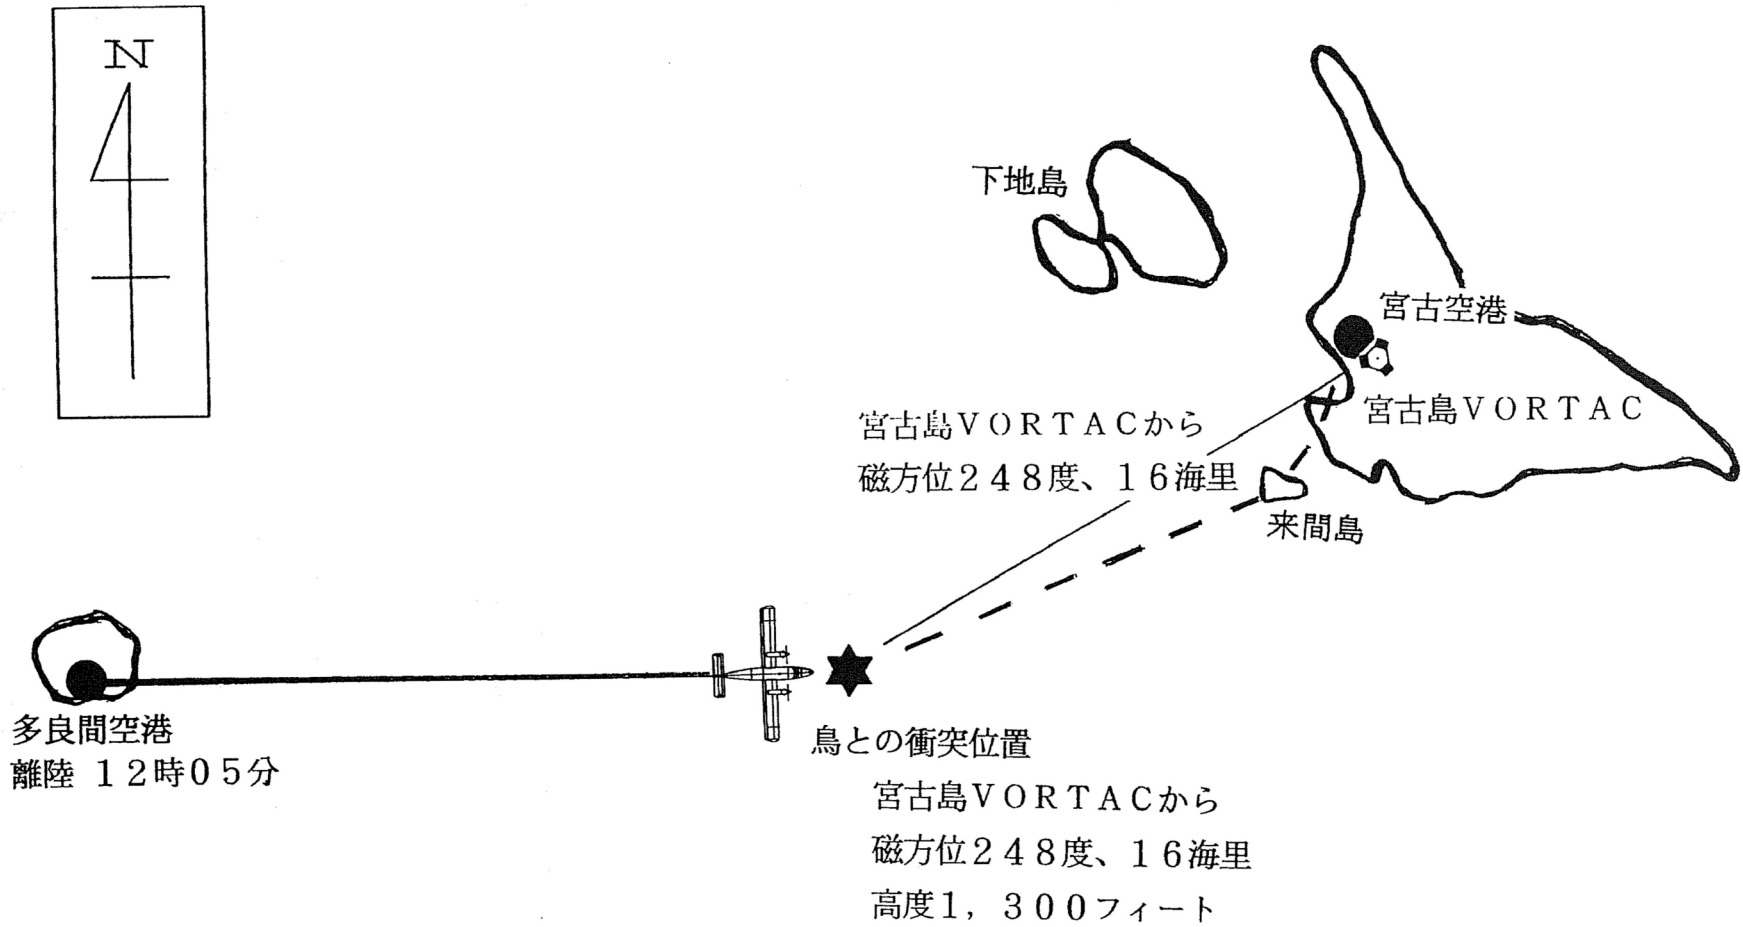
付図1 飛行経路及び鳥との衝突位置図

事故発生地点は宮古空港の西南西約16海里の地点上空で、事故発生時刻は12時13分ごろであった。（付図1及び2参照）

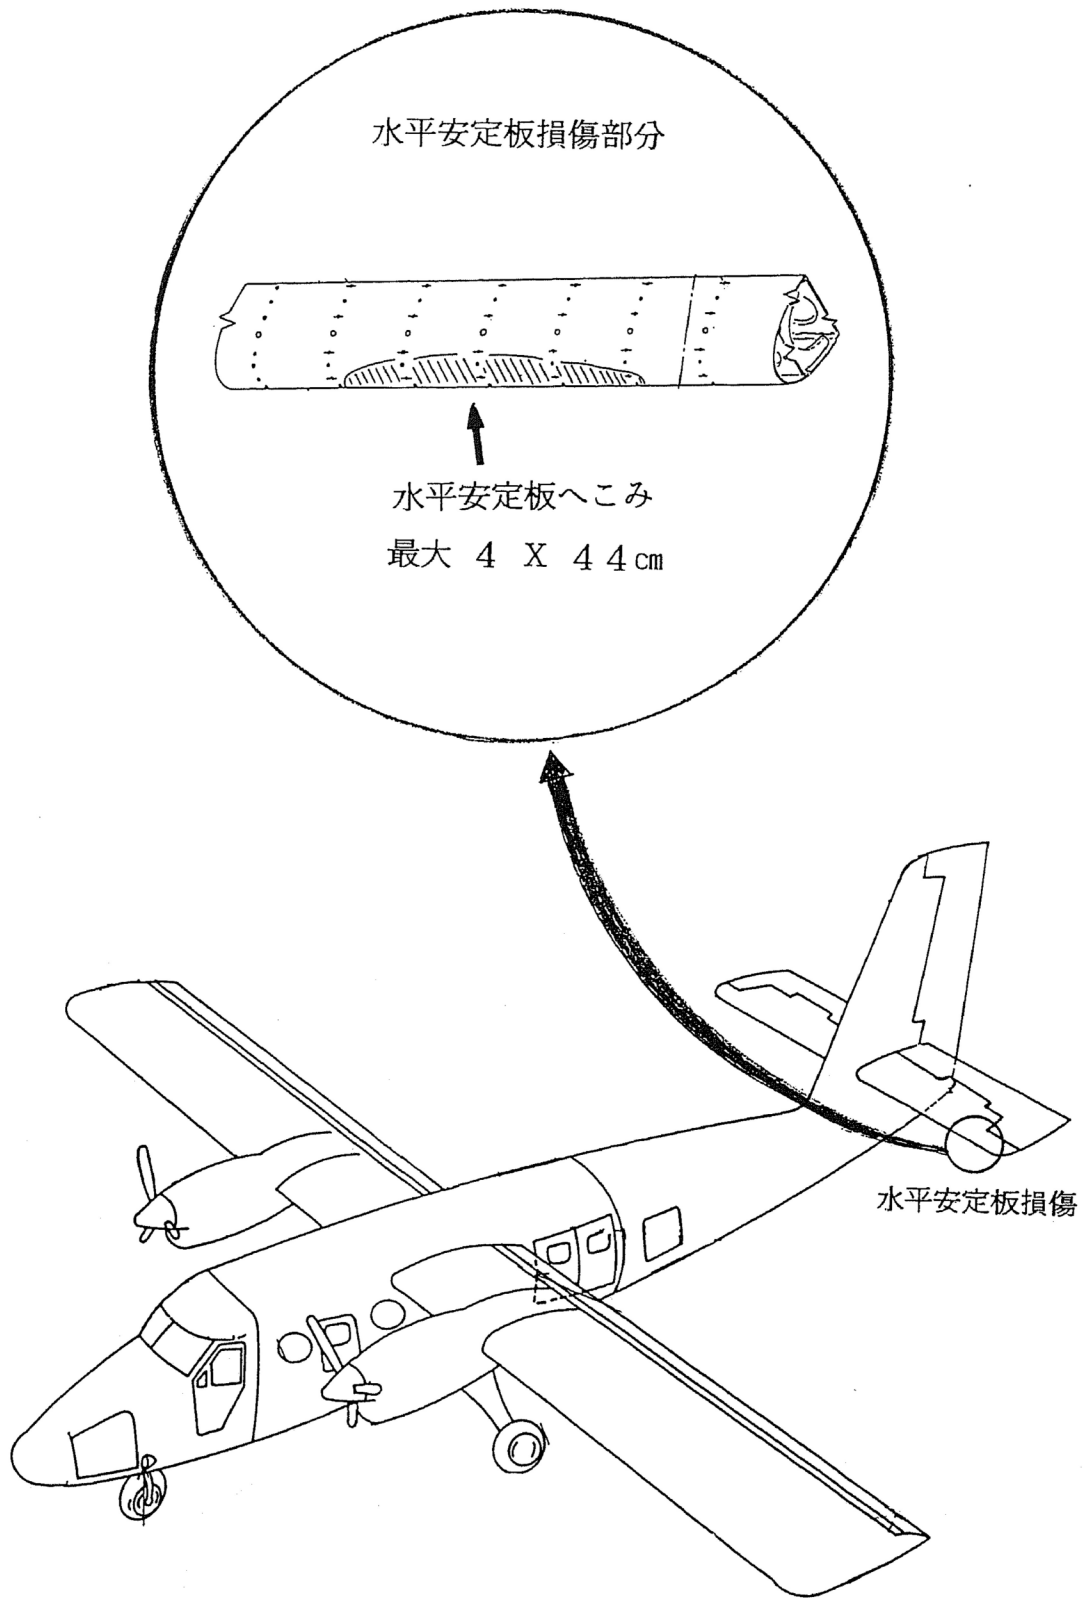
付図 2 機体の損傷状況

着陸後、機体を点検した結果、当該機の左水平安定板の一部に損傷が認められた。また、水平安定板以外にNo.1エンジンのプロペラ、左内側フラップ下面及び左主翼ストラットに鳥の衝突した形跡があったが損傷は認められなかった。

水平安定板

一部損傷

3.1.3 機長の口述及び機体調査の結果、No. 1エンジンのプロペラ、左内側フラップ下面及び左主翼ストラットに血痕と羽毛の付着が認められ、また、左側の水平安定板にへこみが認められることから、同機は飛行中に突然、数百羽のサンバの群れに遭遇し、避けることができず、そのうち数羽が衝突し機体を損傷したものと認められる。
