航空事故調査報告書
ランズ式S-10型自作飛行機
山梨県南都留郡鳴沢村
平成4年11月19日

平成5年3月18日

航空事故調査委員会議決

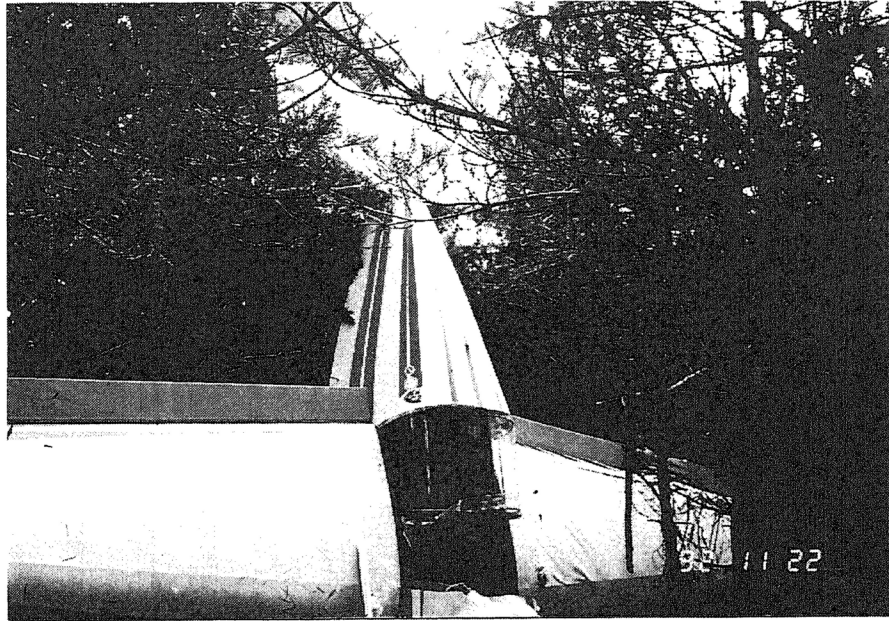
写真1 事故機

同警察署による捜索の結果、21日09時45分ごろ、同人の小型自動車及び機体運搬用トレーラが発見された場所の北西約200メートルの松林で、機首からほぼ垂直に墜落している同機及び機内で死亡している同人が発見された。医師によれば、直接の死因は脳挫傷で、死亡日時は平成4年11月19日07時ごろである。

事故発生地点は、山梨県南都留郡鳴沢村字富士山8545番地の1の県有林（標高約1,200メートル）であり、事故発生日時は、平成4年11月19日07時ごろと推定される。（付図1及び写真1参照）

同機は、傾斜が約15度の斜面に機首からほぼ垂直に墜落しており、また周囲の立木には、水平方向に切断された痕跡は認められなかった。

同機には、事故時の衝撃によると思われる損傷のほかには事故に結び付くような異常は認められなかった。機体各部の状況は、次のとおりであった。

胴体前部が変形し破損していた。また、座席が脱落していた。尾部は、ほとんど損傷していなかった。エレベータ、エレベータ・トリムタブ及びラダーは、ほとんど損傷していなかった。

左主翼及び左フラップロンは立木に衝突して破損していた。同主翼内の燃料タンクは下部の接着部がはく離しており、燃料タンク内には燃料はなかった。右主翼及び右フラップロンは、ほとんど損傷していなかった。

スピナは破損していた。二枚のプロペラ・ブレードの一枚が後方に折損していた。スピナ及びプロペラには回転によると考えられる若干の擦過痕が認められた。このことから、プロペラは同機が地上に衝突する際には回転していたものと推定される。

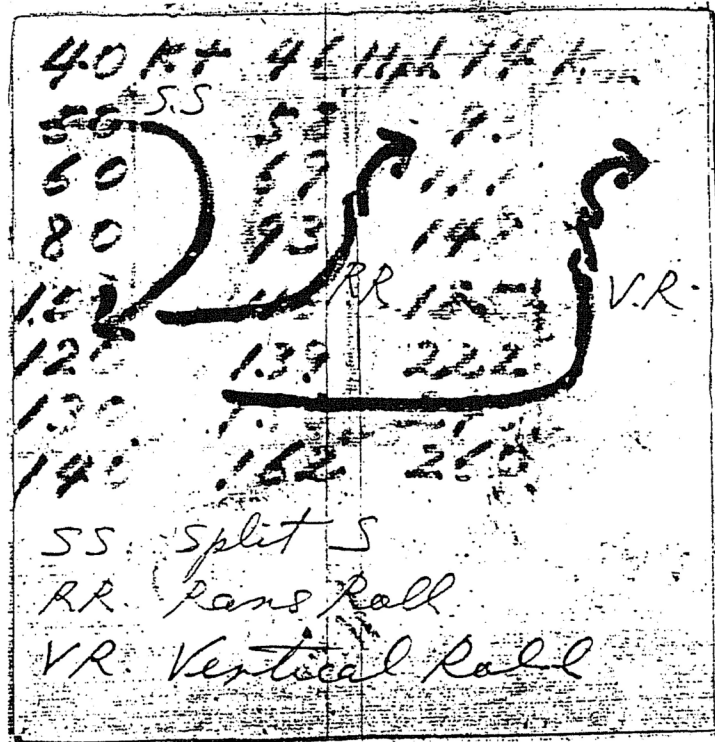
写真2 計器板に貼られていた
曲技飛行に関するメモ

計器板に曲技飛行に関するメモが貼られていた。(写真2参照)

3.1.5 同機の計器板に曲技飛行に関するメモが貼られていたことから、同機は操縦者が曲技飛行を行い異常な姿勢に陥った可能性も考えられる。
