航空事故調査報告書
阪急航空株式会社所属
ヒラー式UH-12E型JA7610
滋賀県大津市
平成4年8月17日

平成5年4月1日

航空事故調査委員会議決

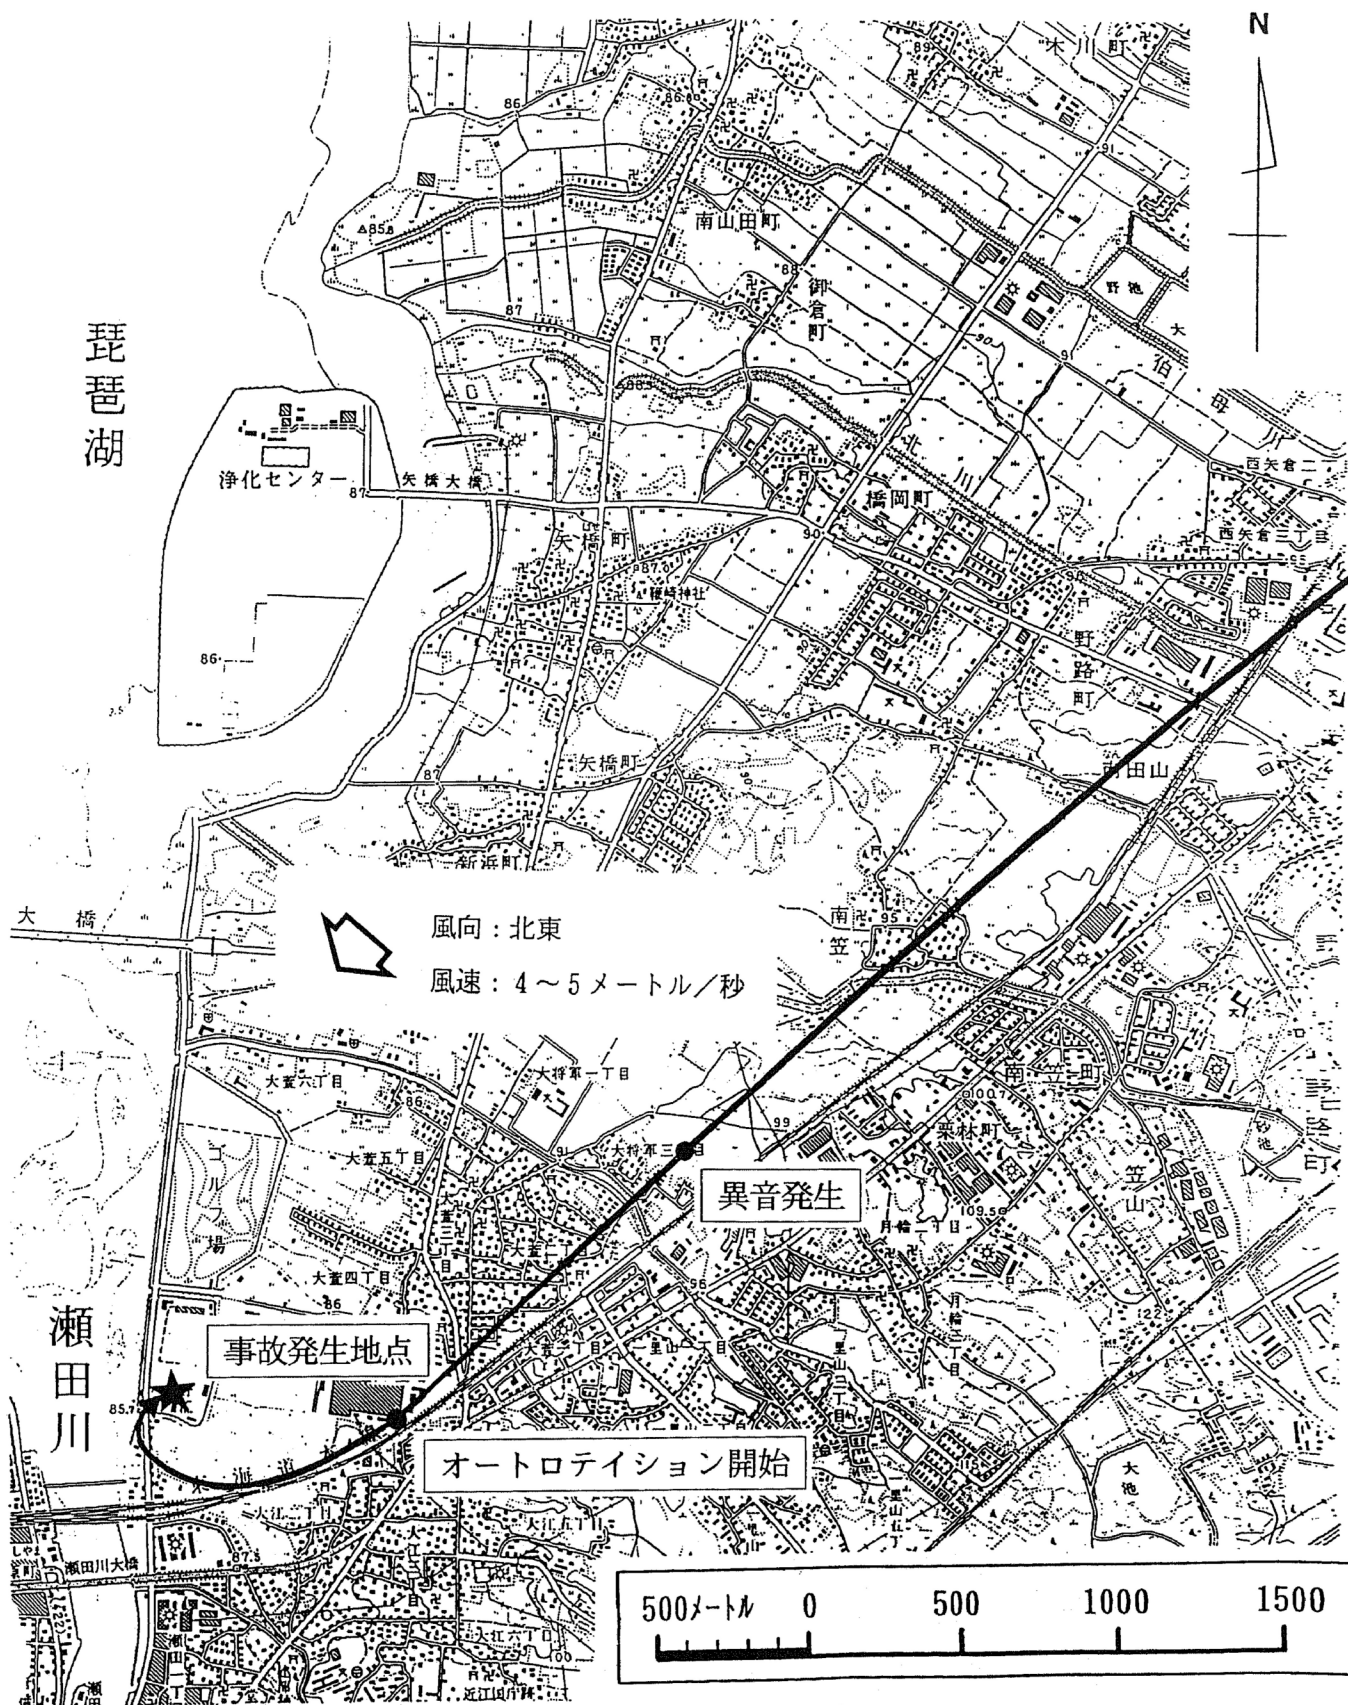
付図1 推定飛行経路図

0 9 時 1 9 分ごろ、高度 2 , 5 0 0 フィート、速度 4 5 ノットで、滋賀県大津市瀬田付近を飛行中、機体後部でカタカタという異音が発生しているのに気づいた。最初は薬剤散布装置の蓋が開いたか、あるいはコントロール系統の異常かと思ったので、最悪の場合を想定し右前方に見えた琵琶湖湖岸の無人のグラウンドを不時着場所として選定した。

異音に気づいてから約 1 分後にはエンジン回転計及び油圧計の指示が低下するとともにスロットルの操作にもエンジンが反応しなくなったため、オートロテーションによる不時着を決心し右旋回して機首をグラウンドに向けながら降下を開始した。降下時の速度は 4 5 ノットであった。途中、高度約 2 , 0 0 0 フィートでエンジンが停止し、高度約 1 , 0 0 0 フィートで、火災を防ぐためイグニッション・スイッチをオフとした。

グラウンドには最終的に南西方向から進入したが、旋回中に思ったより強い東の方からの風を受け、機体の沈みが予想より大きかったため、低めの進入となった。進入コース上にはコンクリート柱と 2 階建の建造物があり衝突のおそれがある

3.1.4 当時、不時着地点付近では4～5メートル／秒の北東風が吹いており、同機が右旋回でオートロテーション中、一時的に背風を受けて旋回半径が大きくなり、向い風になってからは機体の沈下が大きくなって最終進入高度が低めとなった。このため、不時着場所手前にある障害物を回避しなければならなくなり、コレクティブ・ピッチを半分くらい使用してこれを回避した。その結果、接地時には使用でき

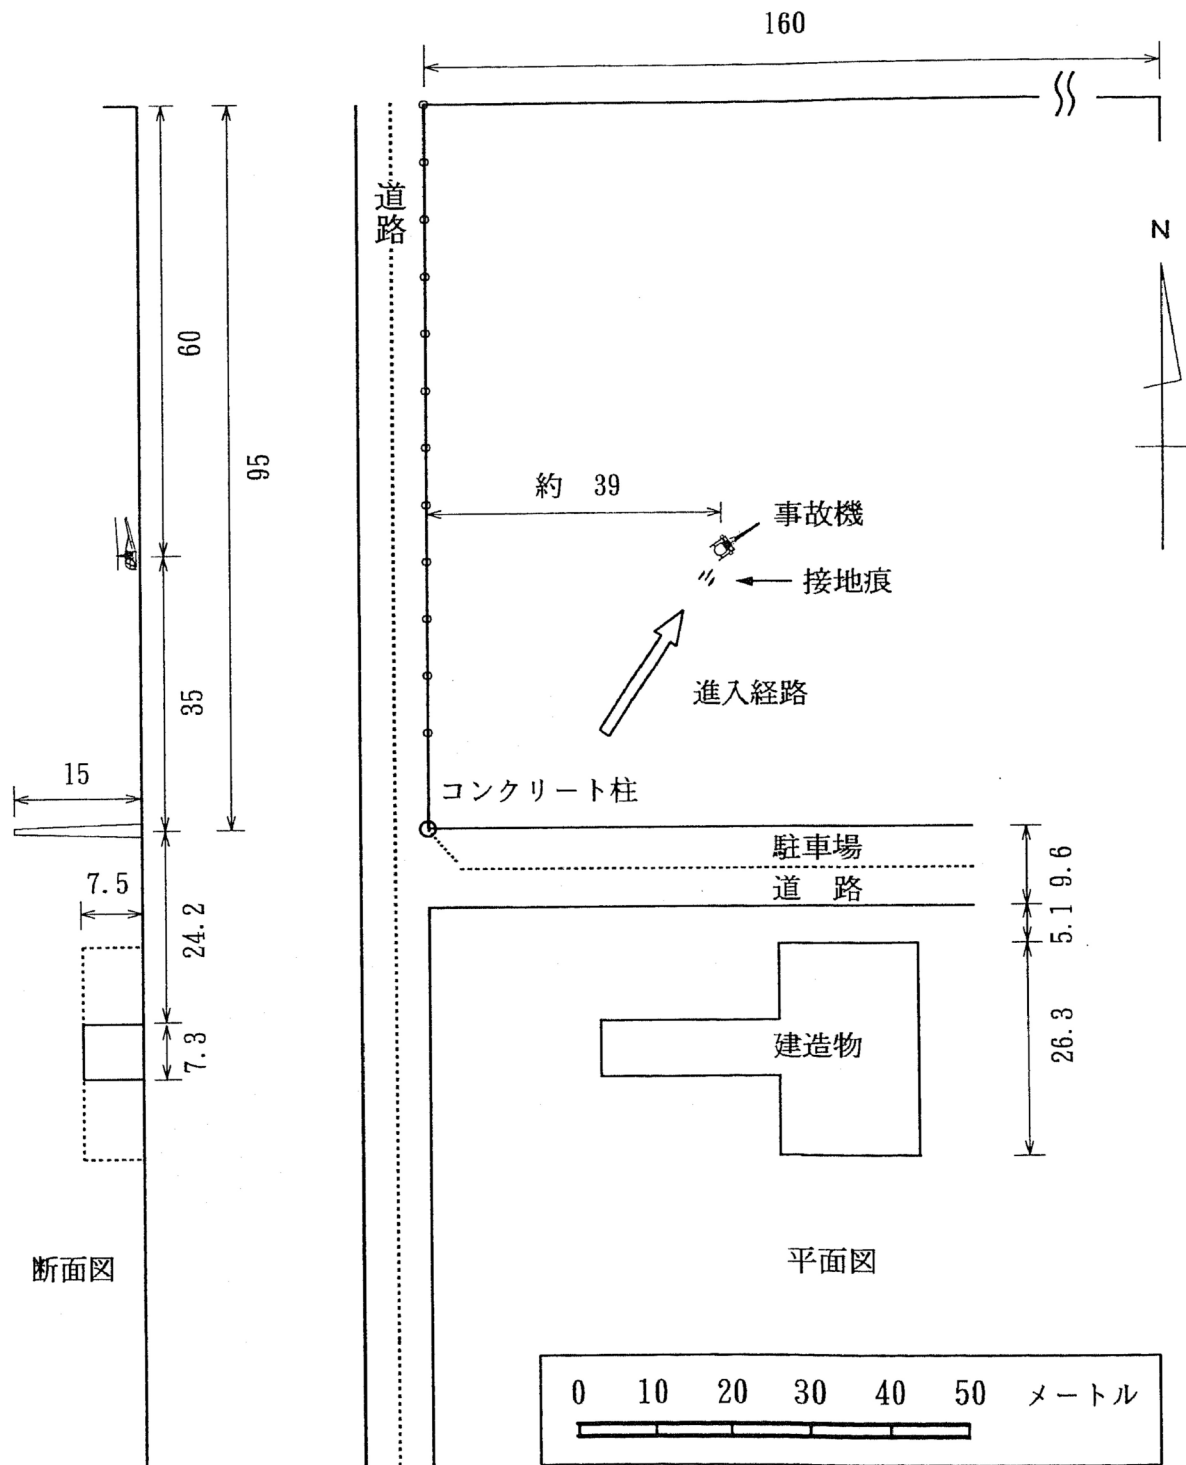
付図 2 事故現場見取図

事故発生地点は、琵琶湖から流出する瀬田川の左岸に沿った南北約95メートル、東西約160メートルのグラウンドで、周囲は高さ約3メートルのフェンスで囲まれており、不時着時は無人であった。

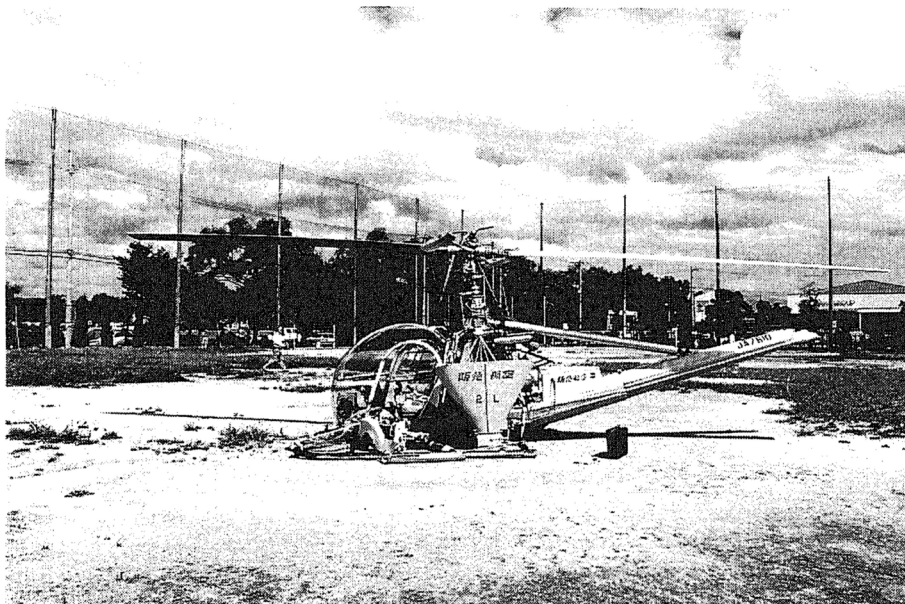
写真 1 事故機

あったため、グラウンドの手前約70メートルで、サイクリック・スティックを使用してフレアを行うとともに、コレクティブ・ピッチを半分くらい使用して沈みをおさえて障害物を回避し、接地直前に残りの半分を使用して着陸した。しかし、機体はテール・ガードから接地、バウンドしてメイン・ロータ・ブレードによりテール・ブームを破断、進入方向に対して左に約170度回頭して停止した。

ア メイン・ロータ・ブレードのうち1本の先端部に打痕が認められた。
イ テール・ブームが破断していた。これはメイン・ロータ・ブレードによるものと認められた。

ウ スキッドが破損し、キャビン底部が地面に接触していた。

エ 機体周辺には、テール・ロータ・ブレード、テール・ロータ・ギアボックス、テール・ガード等の部品が散乱していた。

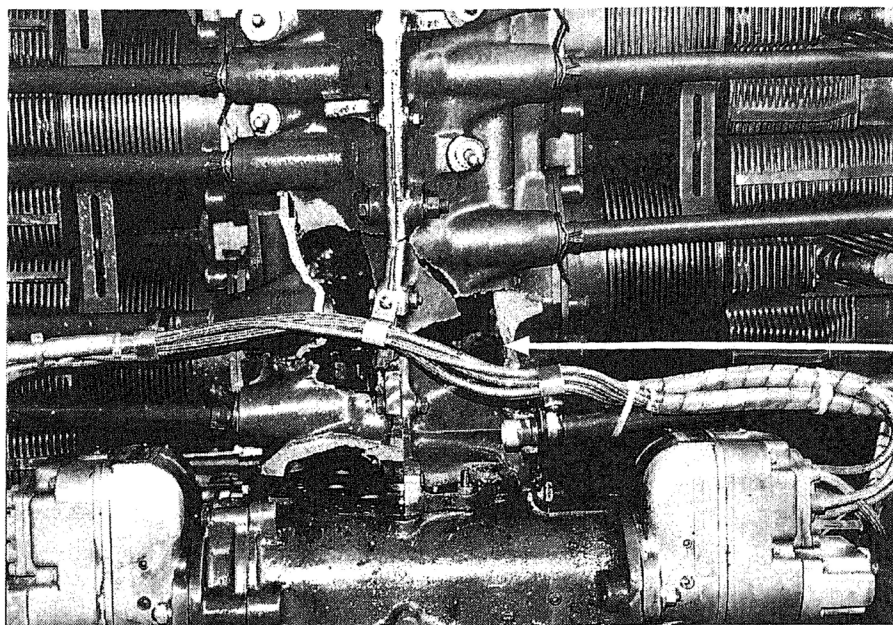
写真2 クランクケース前面破孔箇所

ア クランクケース及びクランクケース・カバーに破孔が生じており、機体中央部から後部にかけて、飛散した潤滑油が付着していた。

クランクケースのNo.5及びNo.6のコネクティング・ロッド大端部付近、並びにクランクケース・カバーのNo.5コネクティング・ロッド大端部付近に破孔が生じていた。

破孔

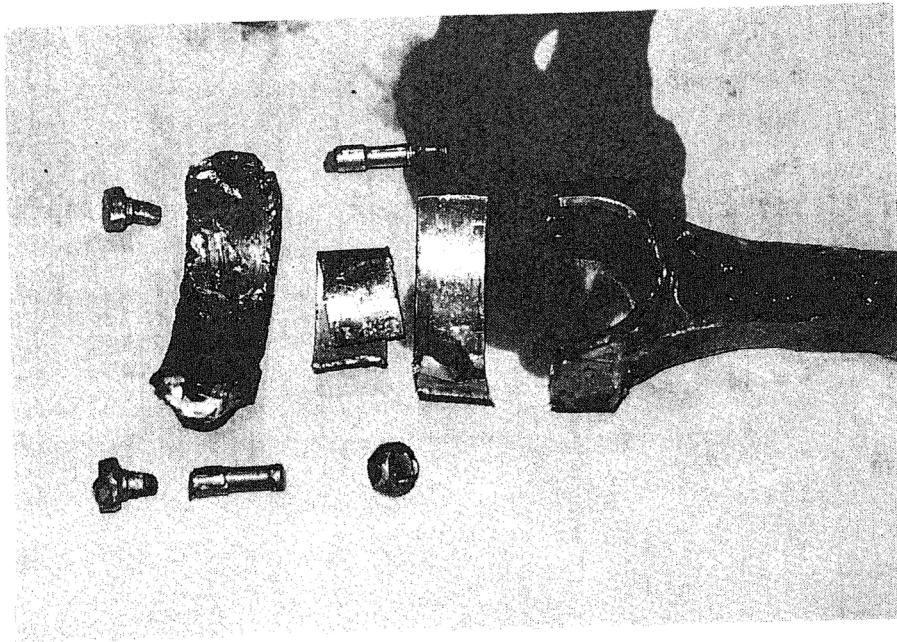
写真4 No.5 コネクティング・ロッド
大端部の状況

No.5 : コネクティング・ロッド・ボルト(2本)が破断、キャップが脱落していた。ナットはボルトのネジ部に組み付けられていたが、緩みが認められた。

No.6 コネクティング・ロッド大端部下端及びコネクティング・ロッド・ボルトが焼付きのため破断し、キャップが脱落、また、No.5 コネクティング・ロッド・ボルトが焼付きあるいはNo.6 コネクティング・ロッドの脱落した部品により破断し、キャップが脱落した。これによりクランクケース及びクランクケース・カバーに破孔が生じた。クランクケースに破孔が生じたことによりメイン・オイル・ラインが分断され、潤滑油の供給が断たれ、No.1～No.4 コネクティング・ロッド・ベアリング部に焼付きが生じ、エンジンが破損した。

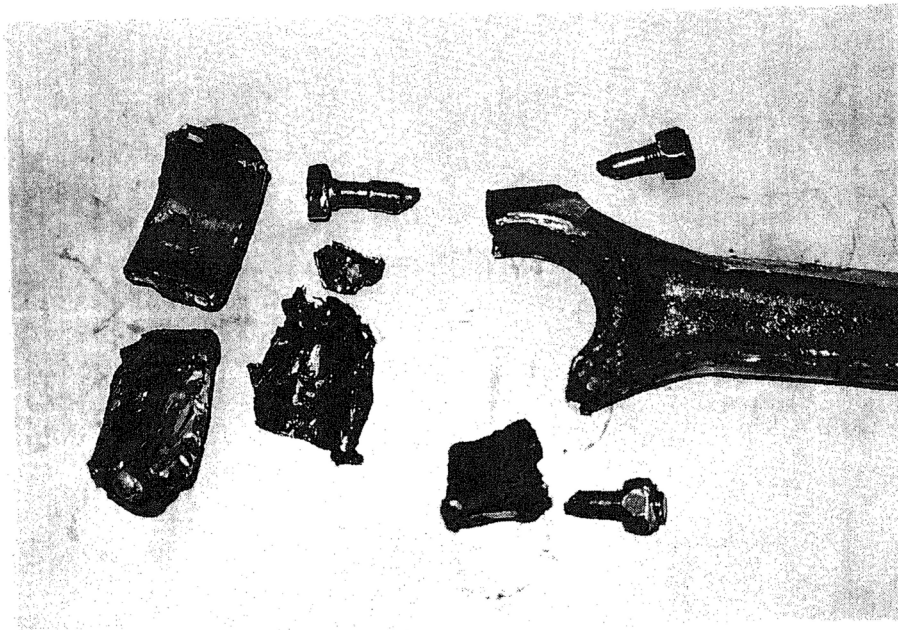
写真5 No.6 コネクティング・ロッド
大端部の状況

No.6 : 大端部下端が破断していた。コネクティング・ロッド・ボルト(2本)が破断、キャップが脱落・破断

していた。ナットはボルトのネジ部に組み付けられていたが、緩みが認められた。

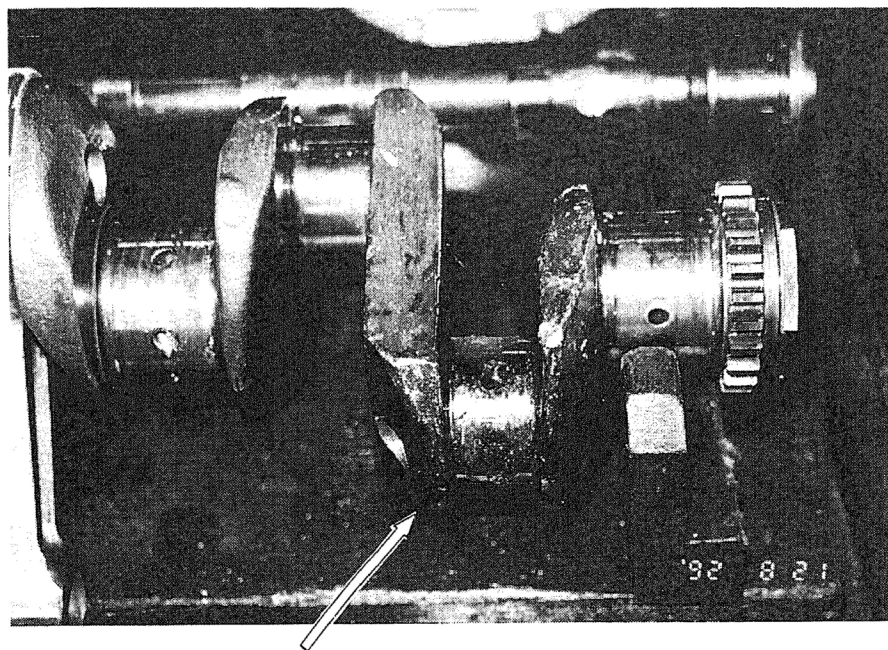
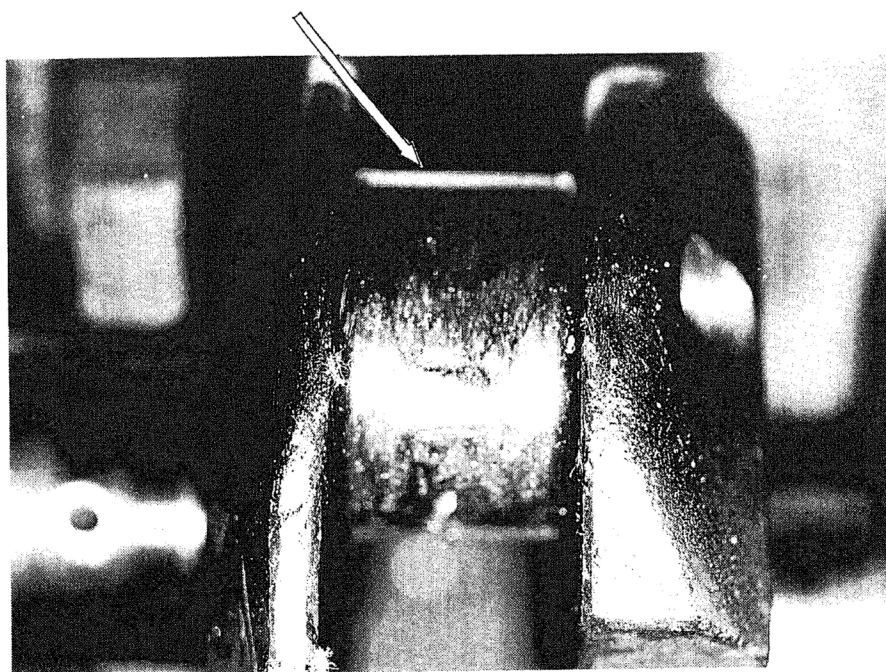
写真6 クランクシャフト No.6 クランク
ピン部の状況

No.6 : 最もひどい焼付きが生じていた。給油孔は閉塞していなかった。

3.1.5 飛行中エンジンに異常音が発生しエンジンの回転及び油圧が低下し破損に至ったのは、2.8.3(2)項に述べたとおり、エンジンの分解調査の結果No.6 コネクティング・ロッド・ベアリング部の焼付きが最もひどいことが認められたことから、同ベアリング部に最初に焼付きが生じたものと推定される。

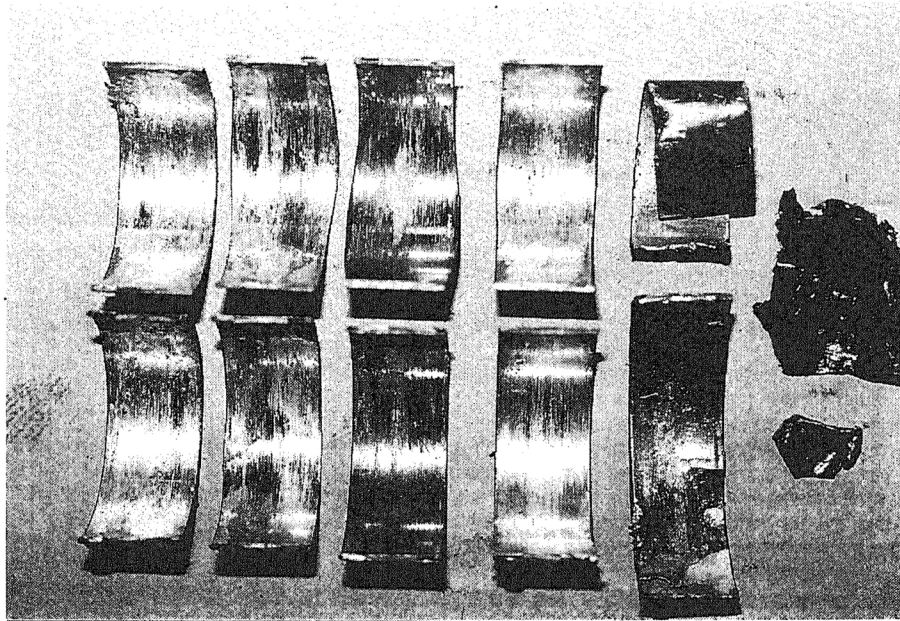
写真7 コネクティング・ロッド・
ベアリングの状況

No.1～No.4 : 焼付きが生じ表面が溶けていた。

No.5 : 焼付きが始まっていたが、表面は溶けていなかった。

No.6 : ベアリングのバック・メタル1枚が薄く延び、残りは小さな破片となってオイル・サンプル等から回収された。

3.1.7 コネクティング・ロッド・ベアリング部の焼付きの原因については一般的に次のような要因が考えられるが、当該ベアリングの損傷が激しく、それを特定することはできなかった。

- (1) 異物、金くずのかみ込みによるベアリングの損傷。
- (2) 摺動部のクリアランス不足。
- (3) コネクティング・ロッド・ボルトの緩み。
- (4) エンジンのオーバースピードによるベアリングの面圧の高まりに伴う油膜切れ。
