# 航空事故調査報告書

ボーイング式747-200B型 J A 8 1 2 7

ホノルル国際空港西北西約540キロメートルの公海上空

平成4年9月28日

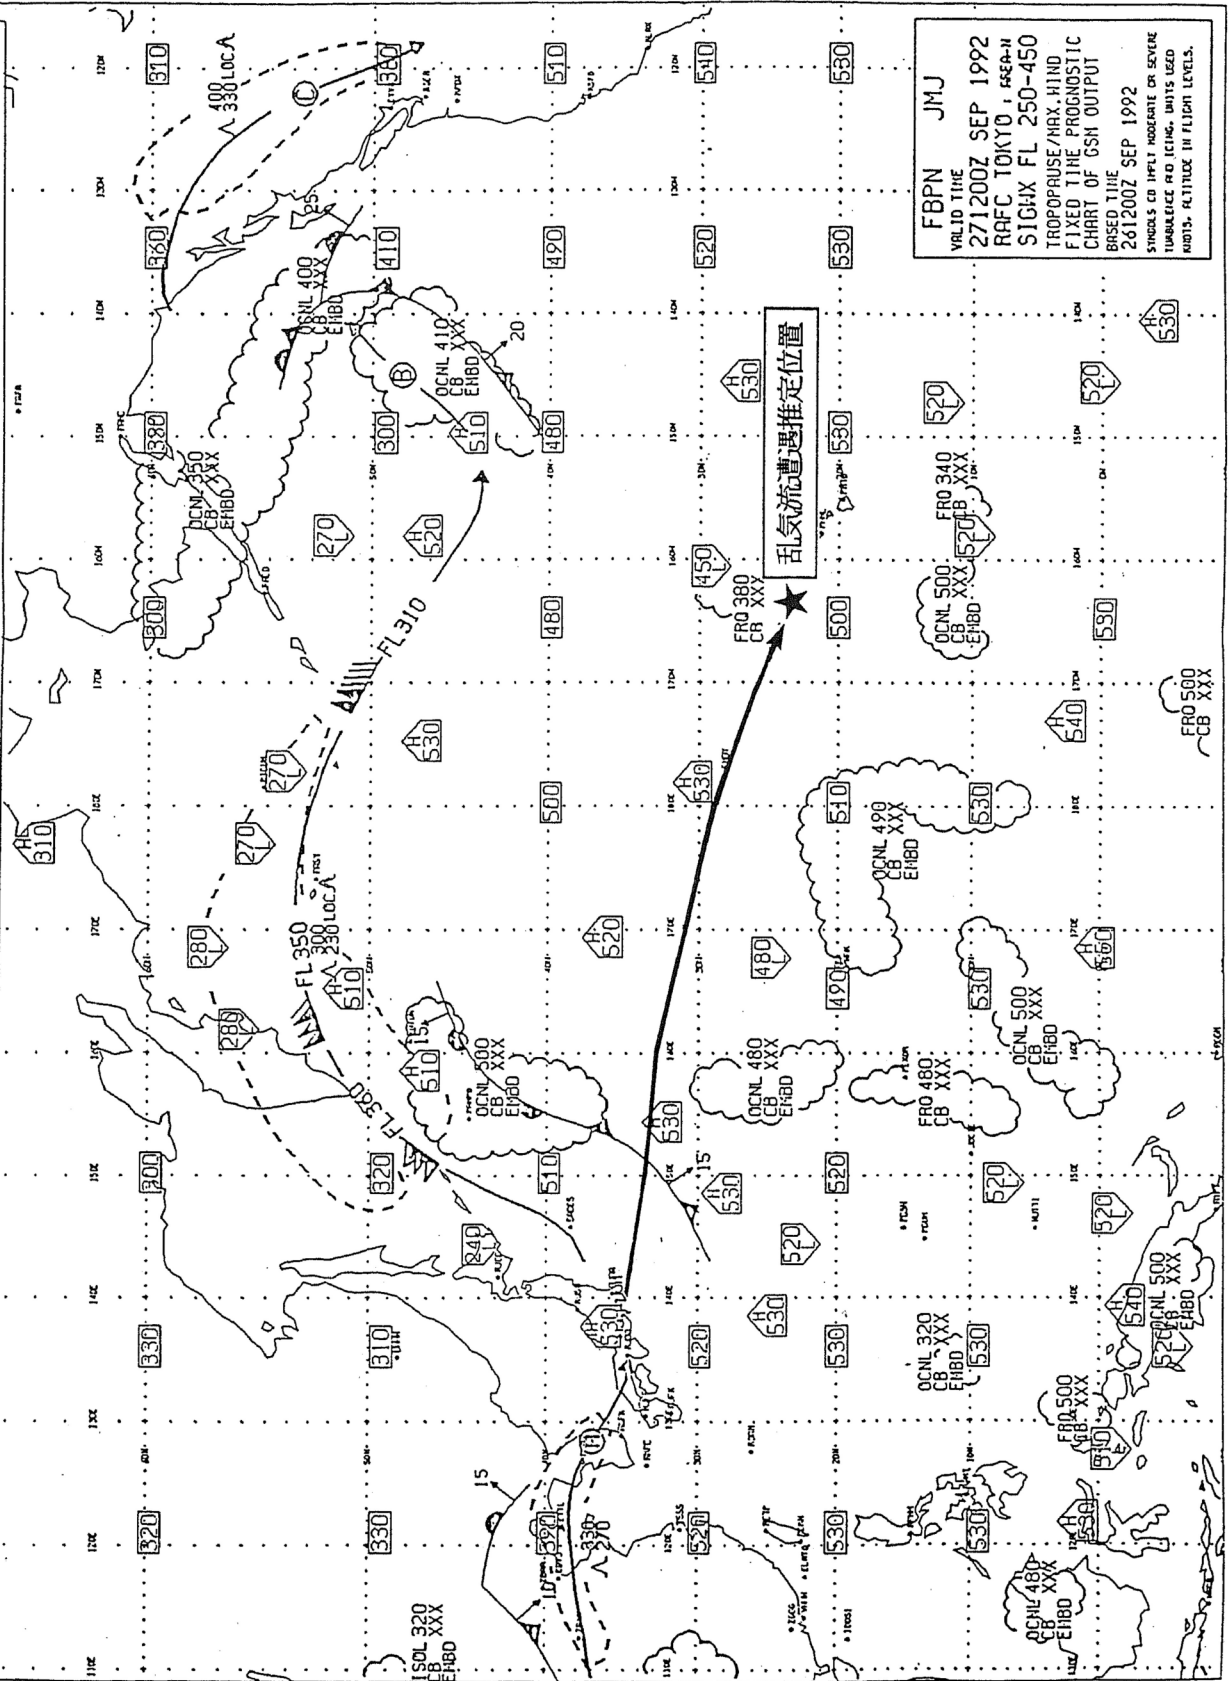
# 付図1 悪天予想図

9月26日12時00分UTC観測による24時間予報の悪天予想図(付図1)によれば、航路上に晴天乱気流発生の可能性を示す予報は出されていないが、同時刻の高層気象予報図(付図2)には気圧の谷が乱気流遭遇地点の西方で航路を横切るように北東から南西方向に張り出しているのが認められる。

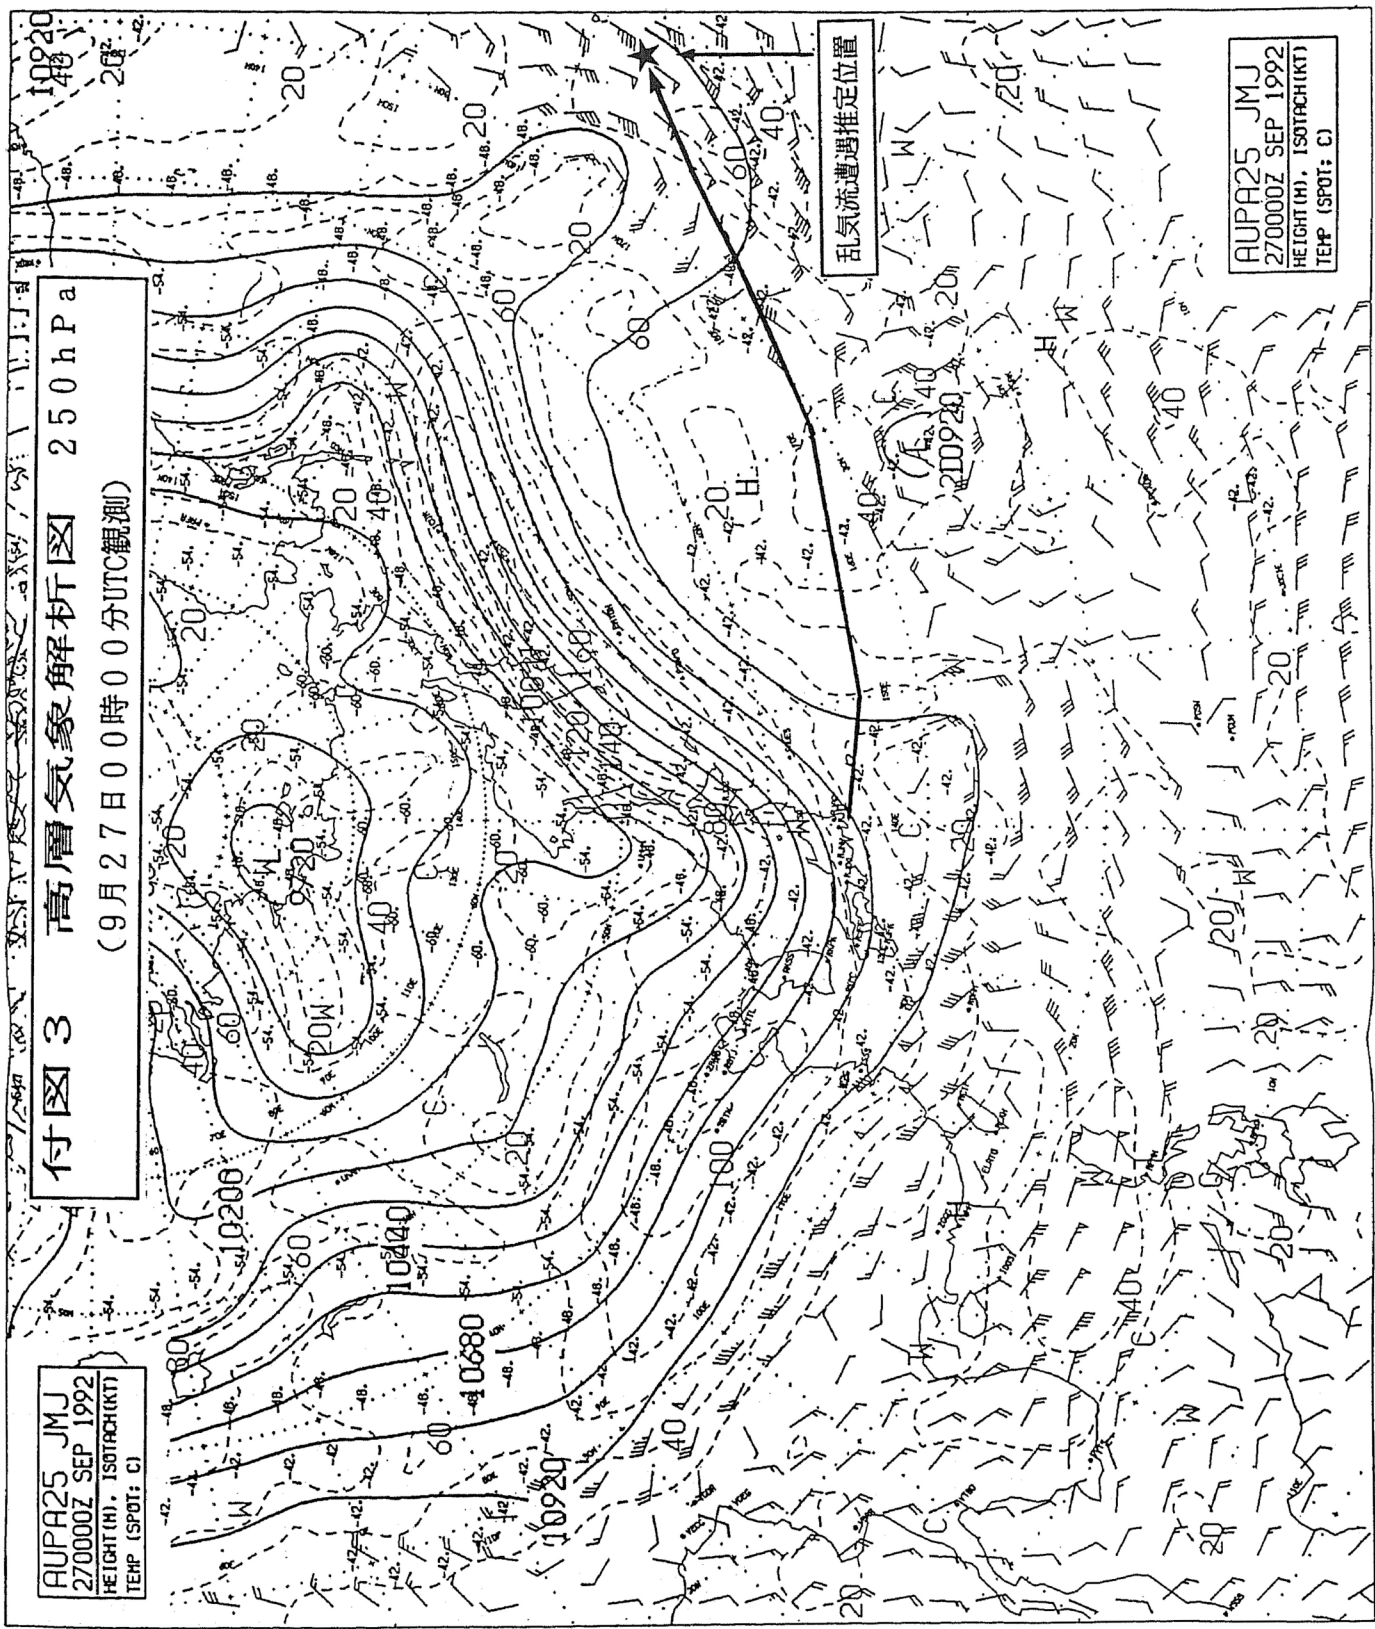
付図3 高層気象解析図 250 hPa  
(9月27日00時00分UTC観測)

また、9月27日00時00分UTC観測の高層気象解析図(付図3)には乱気流遭遇地点付近の北方に気圧の谷があり、12時間後の観測(付図4)では、これが発達して低気圧になるとともに気圧の谷は南西方向に張り出し予報図と同様な気圧配置となっている。

3.1.2 機長が離陸に先立って運航担任者から説明を受けた気象情報では、事故発生地域に乱気流の存在は予想されていなかった。しかし、2.5項に述べたように、高層気象図によれば事故発生地域の北方に低気圧の発達が見られ、事故発生時には、気圧の谷が事故発生地域の航路上に張り出し、その形状が2.7.1項の晴天乱気流の発生しやすい場所として示されている「深い気圧の谷」あるいは「上空の寒冷低気圧」に似ている。

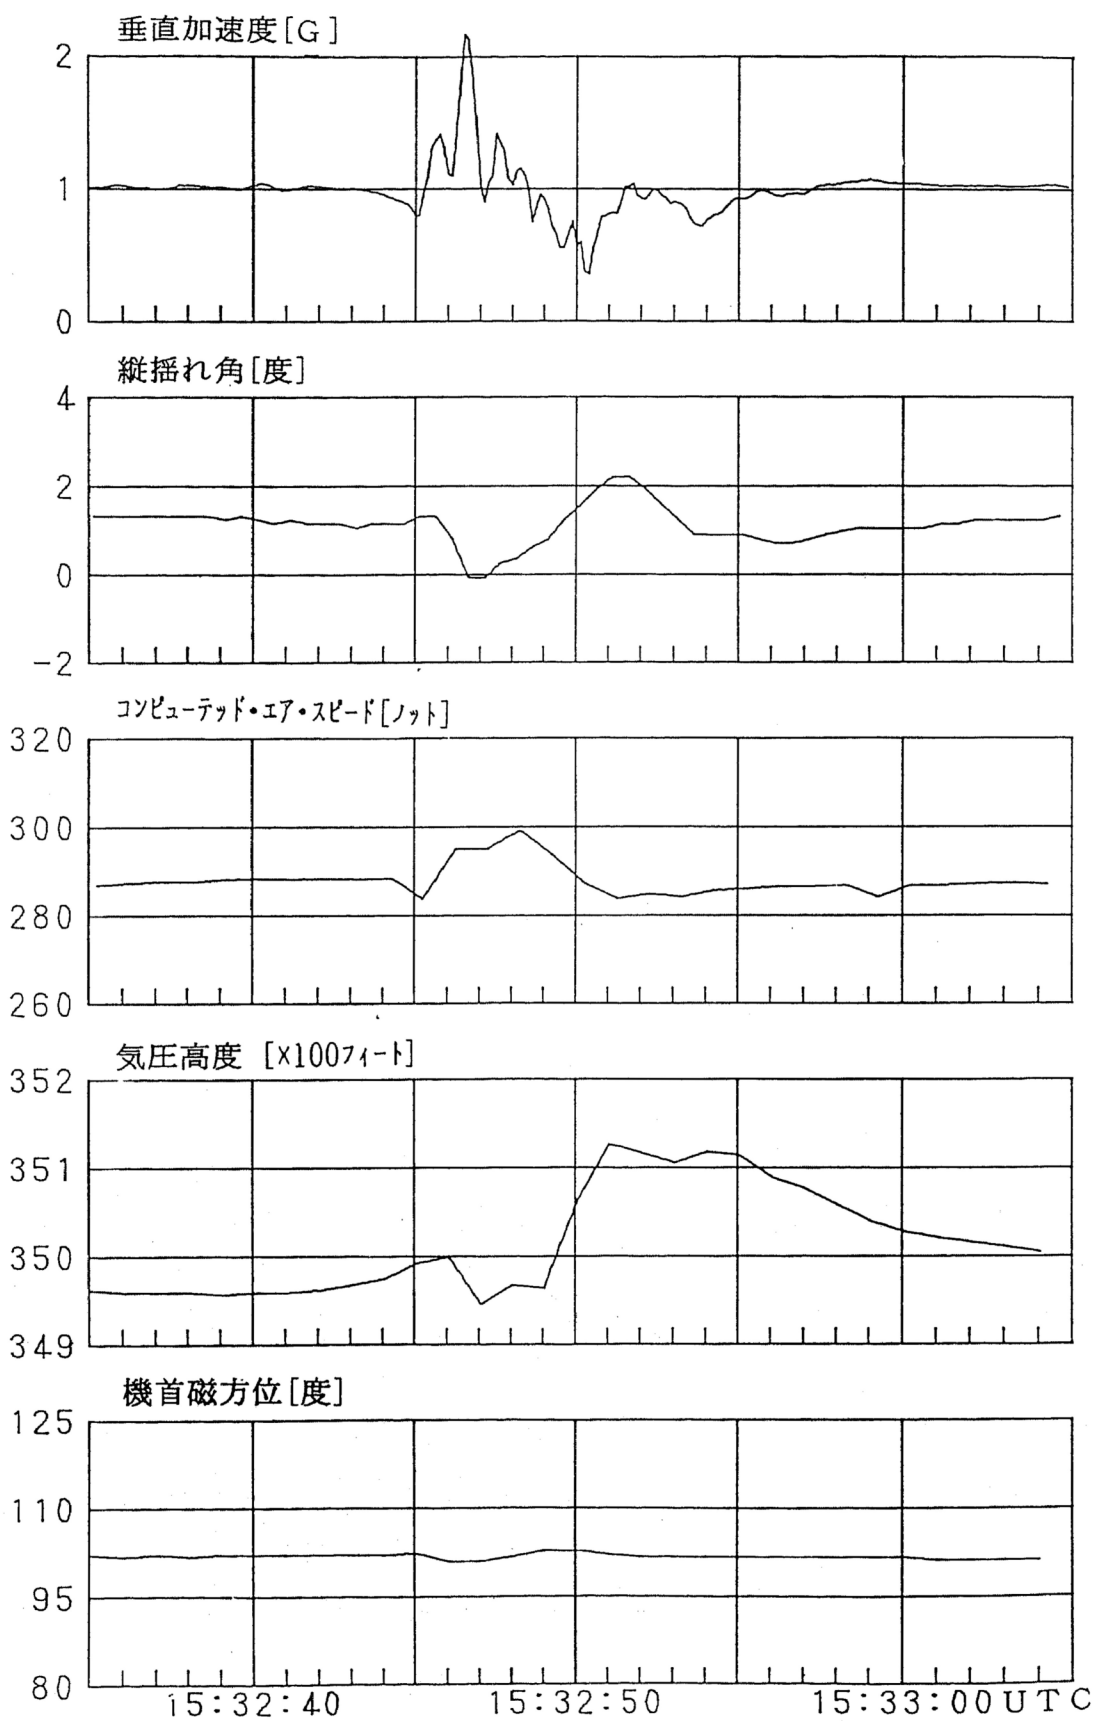
# 付図5 DFDR記録

DFDR記録のうち、関係あるデータを付図5に示す。

3.1.1 D F D Rには、同機が飛行中のフライト・レベル350において、15時32分45秒UTCから約10秒間にプラス2.2Gからプラス0.4Gまで変動する垂直加速度が記録されている。このこと及び機長の口述から同機が飛行中、中程度の晴天乱気流に遭遇し、化粧室から自分の座席に戻る途中であった乗客1名が転倒して負傷し、また、食事準備中の客室乗務員3名が打撲傷を負ったものと認められる。

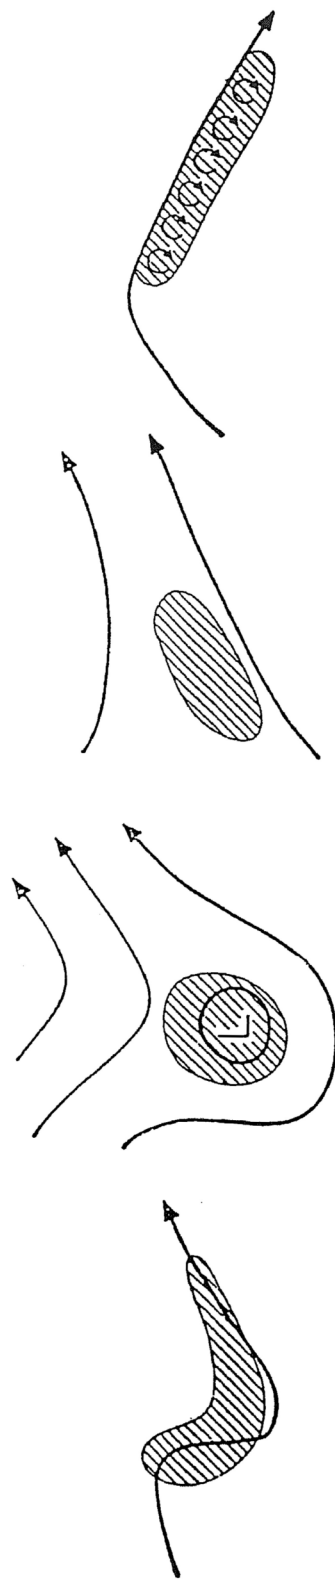
# 付図6 晴天乱気流の発生しやすい場所

財団法人日本気象協会発行の「新しい航空気象」によれば、晴天乱気流の発生しやすい場所とは、次のような場所とされている。(付図6参照)

- (1) ジェット軸の上下と北側 (ジェット気流が直線的に流れている場合)
- (2) 圏界面やその直下
- (3) 山岳波がある場合の山岳や丘の上
- (4) 深い気圧の谷付近
- (5) 上空の寒冷低気圧とその周辺
- (6) ジェット気流の接近している所や合流点
- (7) 気圧の峰
