航空事故調査報告書
菱和式つばさW1-1-G25B型超軽量動力機
佐賀県杵島郡白石町
平成4年11月28日

平成5年4月22日

航空事故調査委員会議決

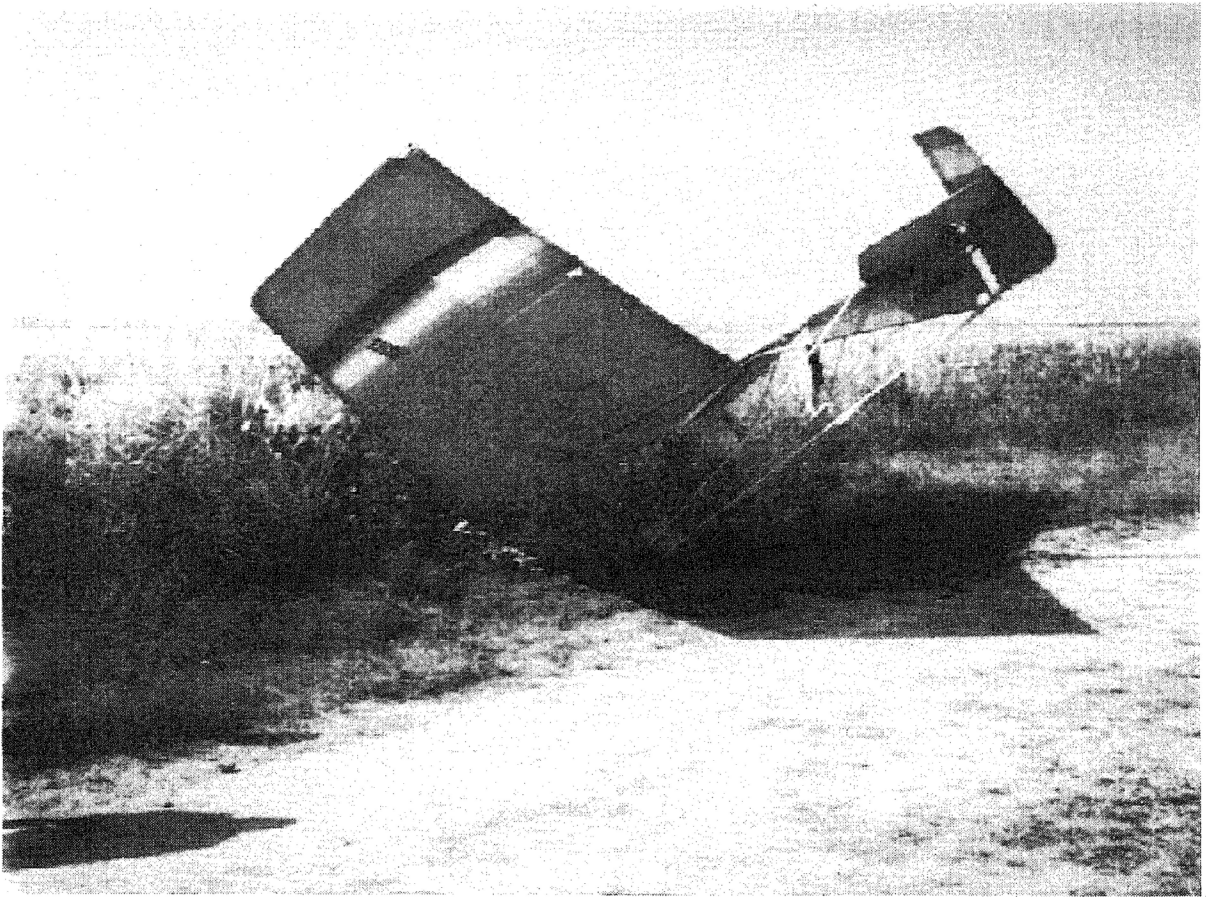
寫真 事 故 機

12時05分ごろ同場外離着陸場に戻って来たところ、機体は機首を草むらに突っ込んだ状態で、操縦者は機体のわきに横たわっており動けない様子であった。

胴 体（メイン・ブーム）	ノーズ・ストラットの取り付け部分屈曲
主 翼	右主翼前縁部屈曲
プロペラ（木製）	破 損
ノーズ・ストラット	シート・サポート結合部の上部折損
シート・サポート・チューブ	前方部分で 左右とも折損
