航空事故調査報告書
ライトエアーネットワーク株式会社所属
ベル式206B型JA9734
秋田県由利郡岩城町
平成4年8月5日

平成5年6月3日
航空事故調査委員会議決
委員長 竹内和之
委員 吉末幹昌
委員 宮内恒幸
委員 東 昭
委員 東 口 實

1.1 航空事故の概要

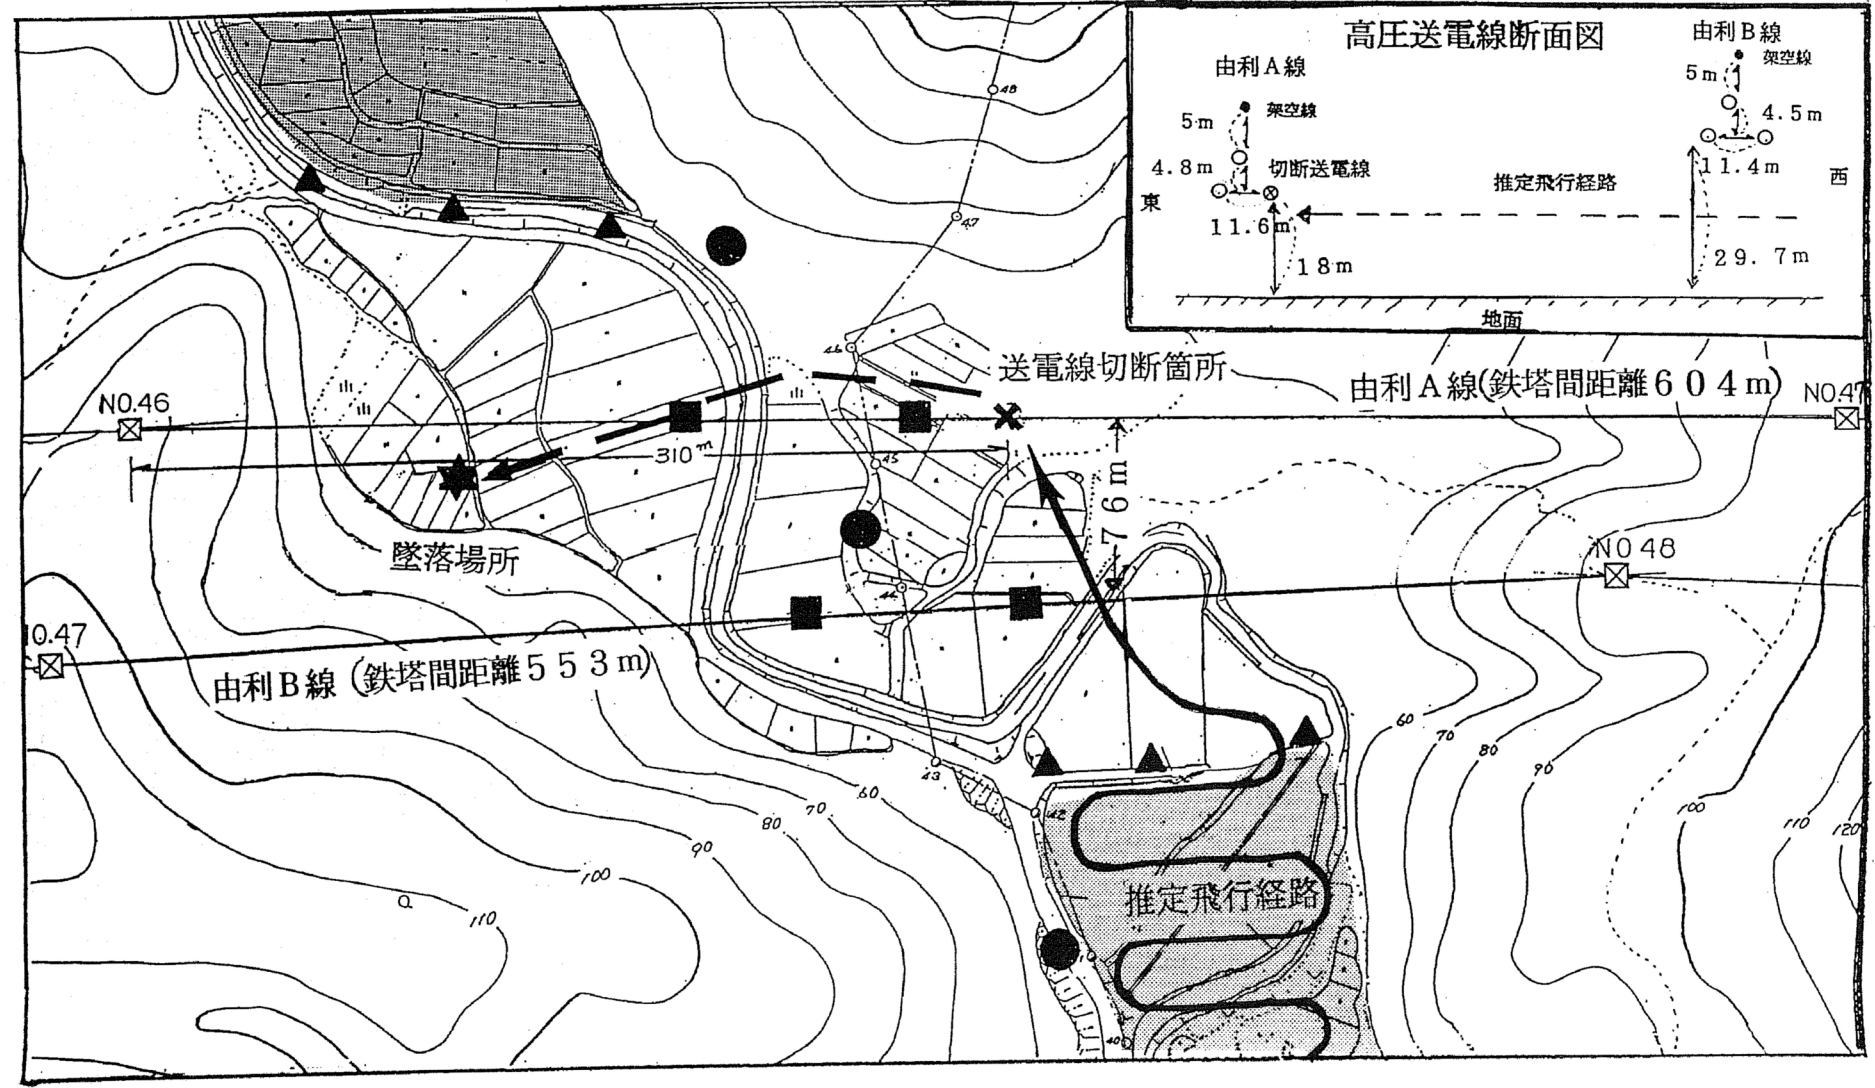
付図2 推定飛行経路図等

事故現場周辺の送電線下及び両送電線の間は散布除外区域となっており、送電線下には危険標識としてそれぞれ2本の黄色の旗が立てられていた。また、散布境界標識として各境界にそれぞれ3本の白旗が立てられていた。(付図2参照)

同機が衝突した由利A線は由利変電所と御所野変電所の間を送電するために敷設されたもので、15万4千ボルトの高圧送電線で、1本の直径は約25ミリメートルである。(付図2参照)

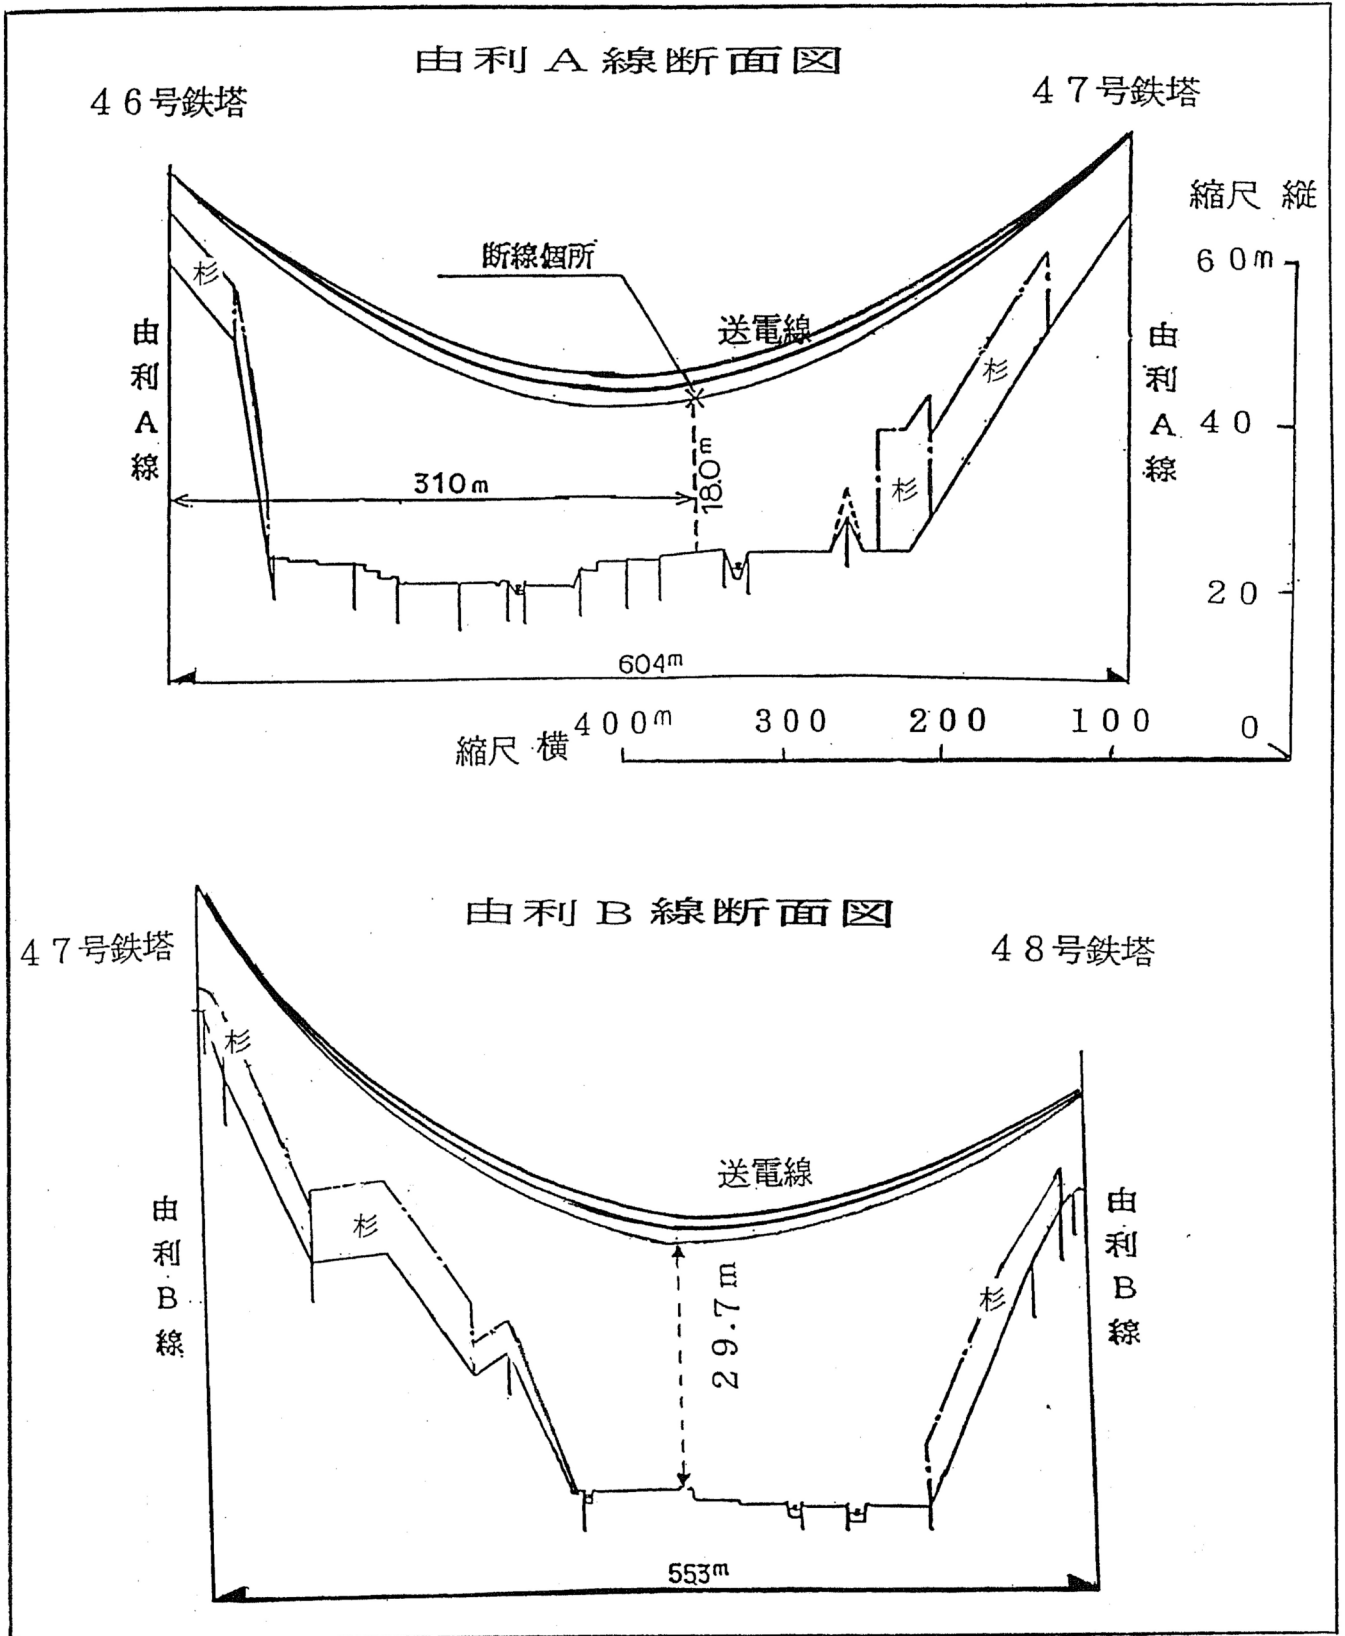
付図 3 高压送電線側面図

事故現場付近は、両側を山に挟まれた谷あい、2 系統の高圧送電線が約 8 0 メートルの間隔でほぼ平行に張られており、谷間での高さは由利 B 線が約 3 0 メートル、

由利A線が約18メートルで鉄塔間の距離はそれぞれ553メートル及び604メートルである。由利A線は3本の送電線と1本の架空線が3層で構成され、上層が架空線、中層が1本の送電線、下層が2本の送電線で、この下層の西側の送電線が送電線鉄塔間のほぼ中央部で切断されており、切断部分には同機のメイン・ロータ・ブレードの塗料が付着していた。

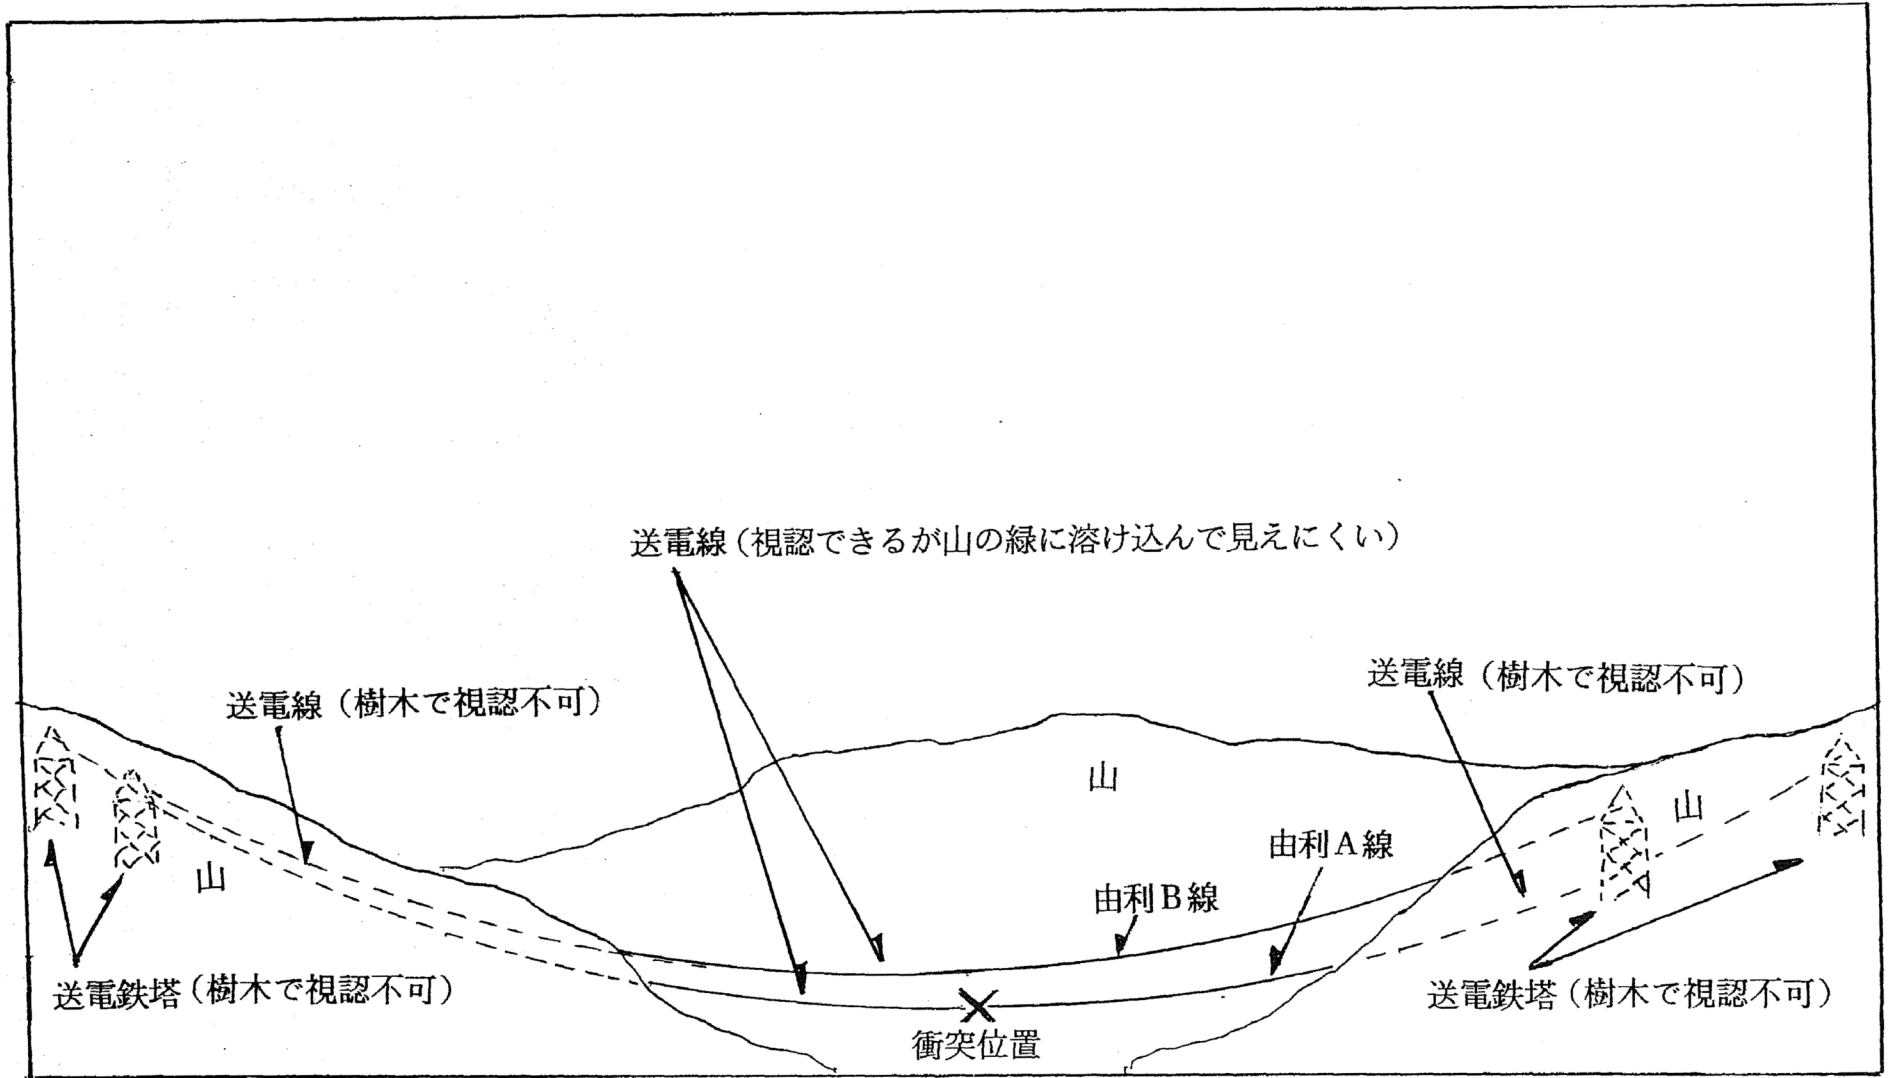
付図4 衝突現場の手前から見た高圧送電線の視認状況

3.1.6 機長が高圧送電線の付近を飛行しているとの認識がなかったこと及び送電線に気が付かなかったことについては、当該散布地域が広範囲に点在する複雑な地形の谷津田であったこと、送電線が山の背景に溶け込んで見えにくかったこと及び2.5項に述べたように機長の薬剤散布の経験が浅かったことから薬剤散布にのみ注意力が集中し過ぎて、散布区域を誤認すると共に境界標識及び危険標識を見落としたことによるものと考えられる。(付図4参照)

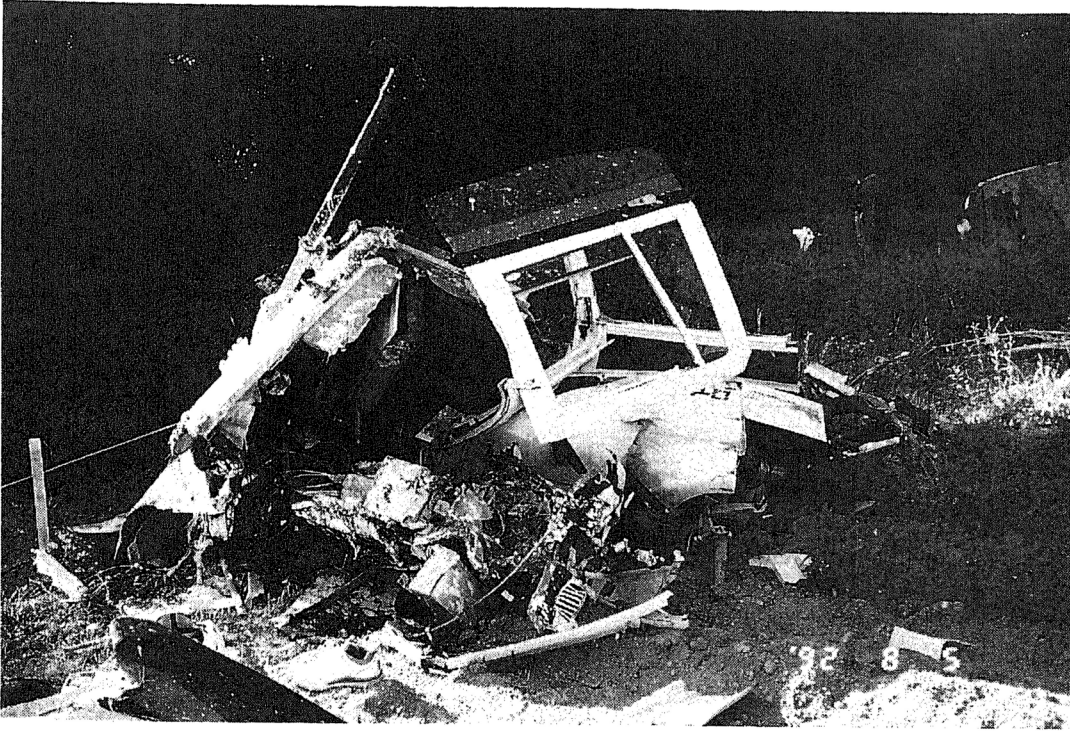
写真1 事故機

同機は、機体部分が胴体前部、後部、エンジン、メイン・ロータ・ブレード、テール・ロータ・ブレード等に分断され、約30メートル四方に散乱していた。メイン・ロータ・ブレードの1つにはブレードの先端から約2/3の部分に送電線を切断した跡が認められた。

胴体	破 損
メイン・ロータ	破 損
メイン・ロータ・マスト	折 損
テール・ブーム	折 損
テール・ロータ	破 損
エンジン	破 損
降着装置	破 損

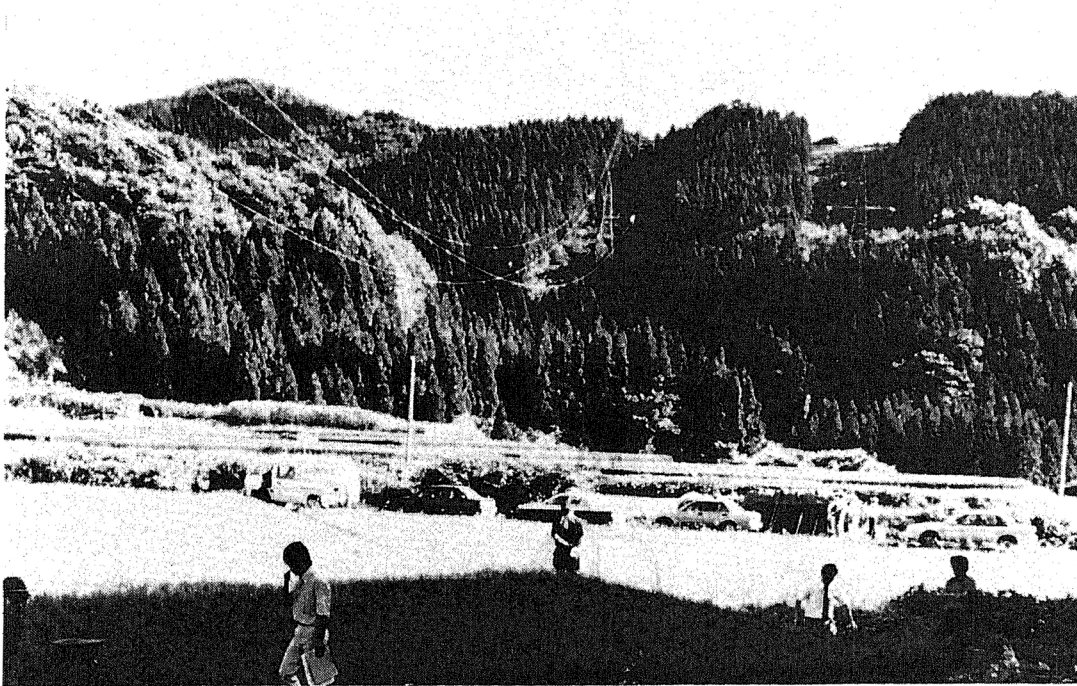
写真2 衝突した高圧送電線

直径約25ミリメートルの高圧送電線3本のうち、1本が切断された。
