航空事故調査報告書

マックスエア-式ドリフターXP-R503L型超軽量動力機

茨城県北相馬郡守谷町

平成4年8月17日

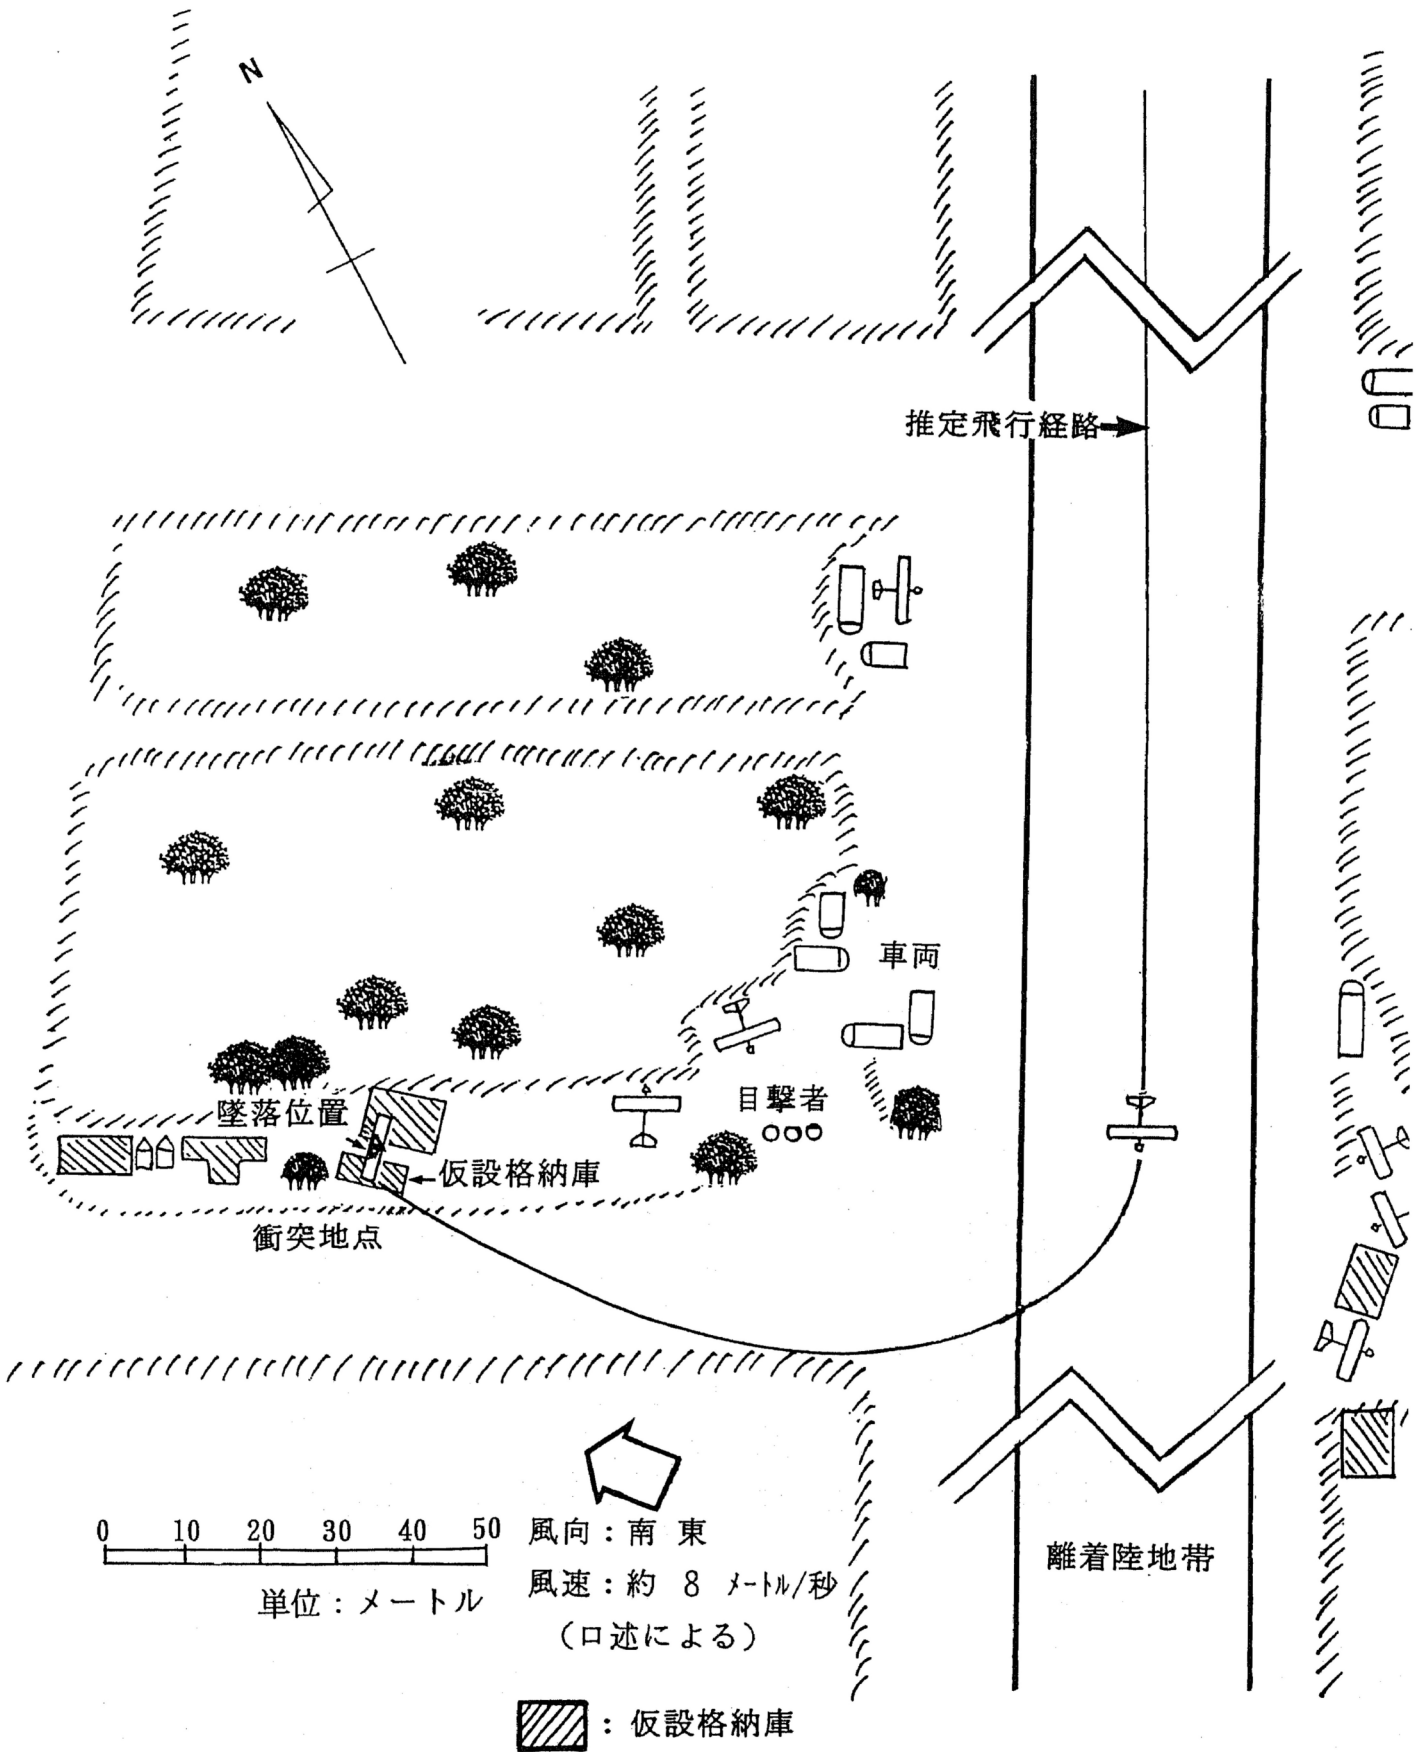
付図2 現場見取図

その直後に、同機は飛行経路の前方にあった高さ約4メートルの仮設格納庫に右主翼を衝突させ、墜落した。

事故発生地点は、茨城県北相馬郡守谷町大字大柏1912番地の守谷飛行連盟滑空場の離着陸地帯の中央から西約100メートルの地点で、事故発生時刻は、14時50分ごろであった。(付図1、2及び写真1、2参照)

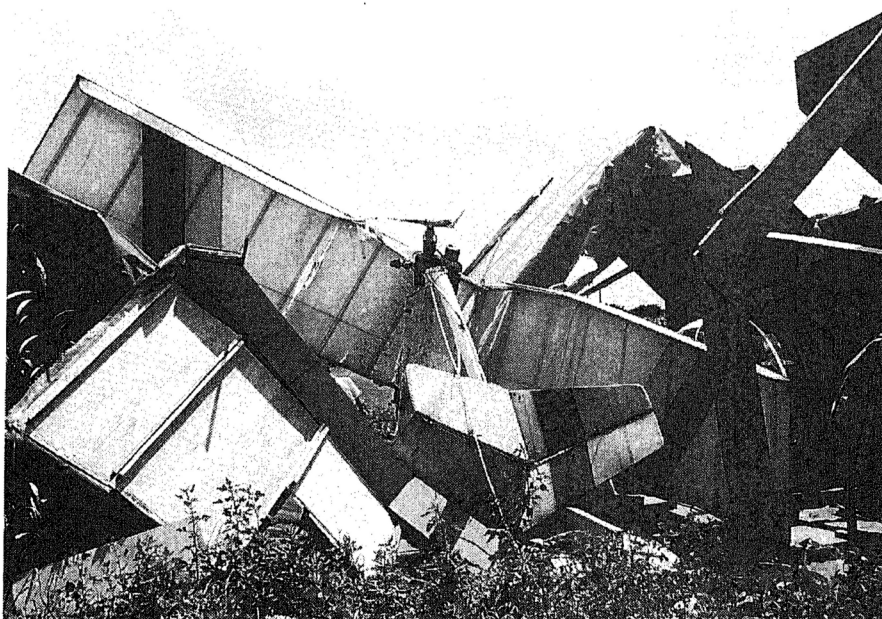
写真 2 事故機の状況

大 破

機首	破	損
主翼	破	損
キング・ポスト	破	損
プロペラ	破	損
