航空事故調査報告書  
全日本空輸株式会社所属  
ボーイング式767-200型JA8242  
東京国際空港の南東約20海里の上空  
平成5年2月17日

平成5年9月16日

航空事故調査委員会議決

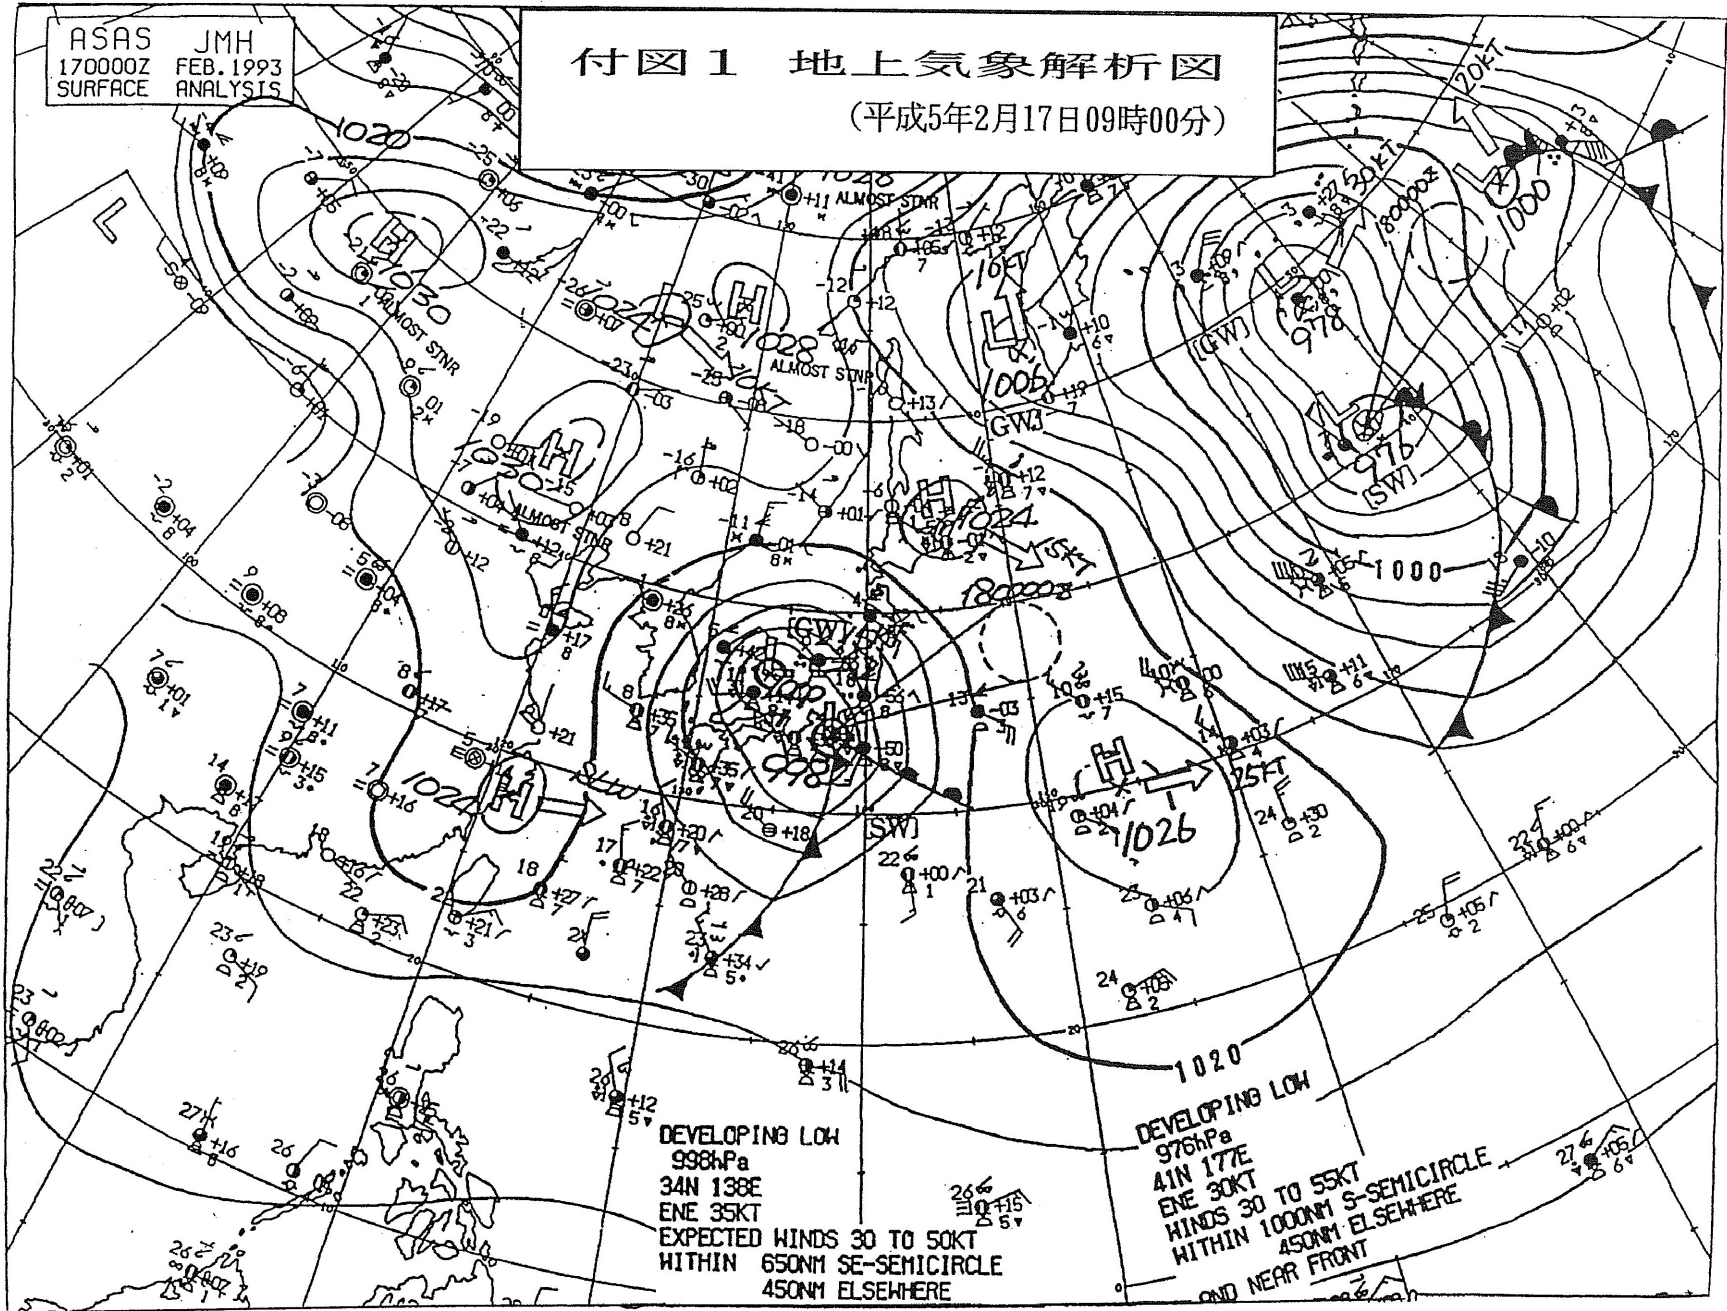
付図1 地上気象解析図

当日は、発達中の低気圧が日本の南海上を東進しており、09時00分には、東海地方の南海上に位置していた。低気圧の中心から延びる温暖前線が房総半島南部に達しており、低気圧の接近に伴い前線活動も活発化し、関東地方は広く雨域に覆われていた。（付図1、2参照）

3.1.1 09時00分の気象情報によれば、日本の南海上には発達中の低気圧とこれに伴う前線が東進中で、寒冷前線の前面には並の強さの乱気流の発生も予想されていた。事故発生時刻には低気圧の中心は房総半島の上空にあったものと推定される。

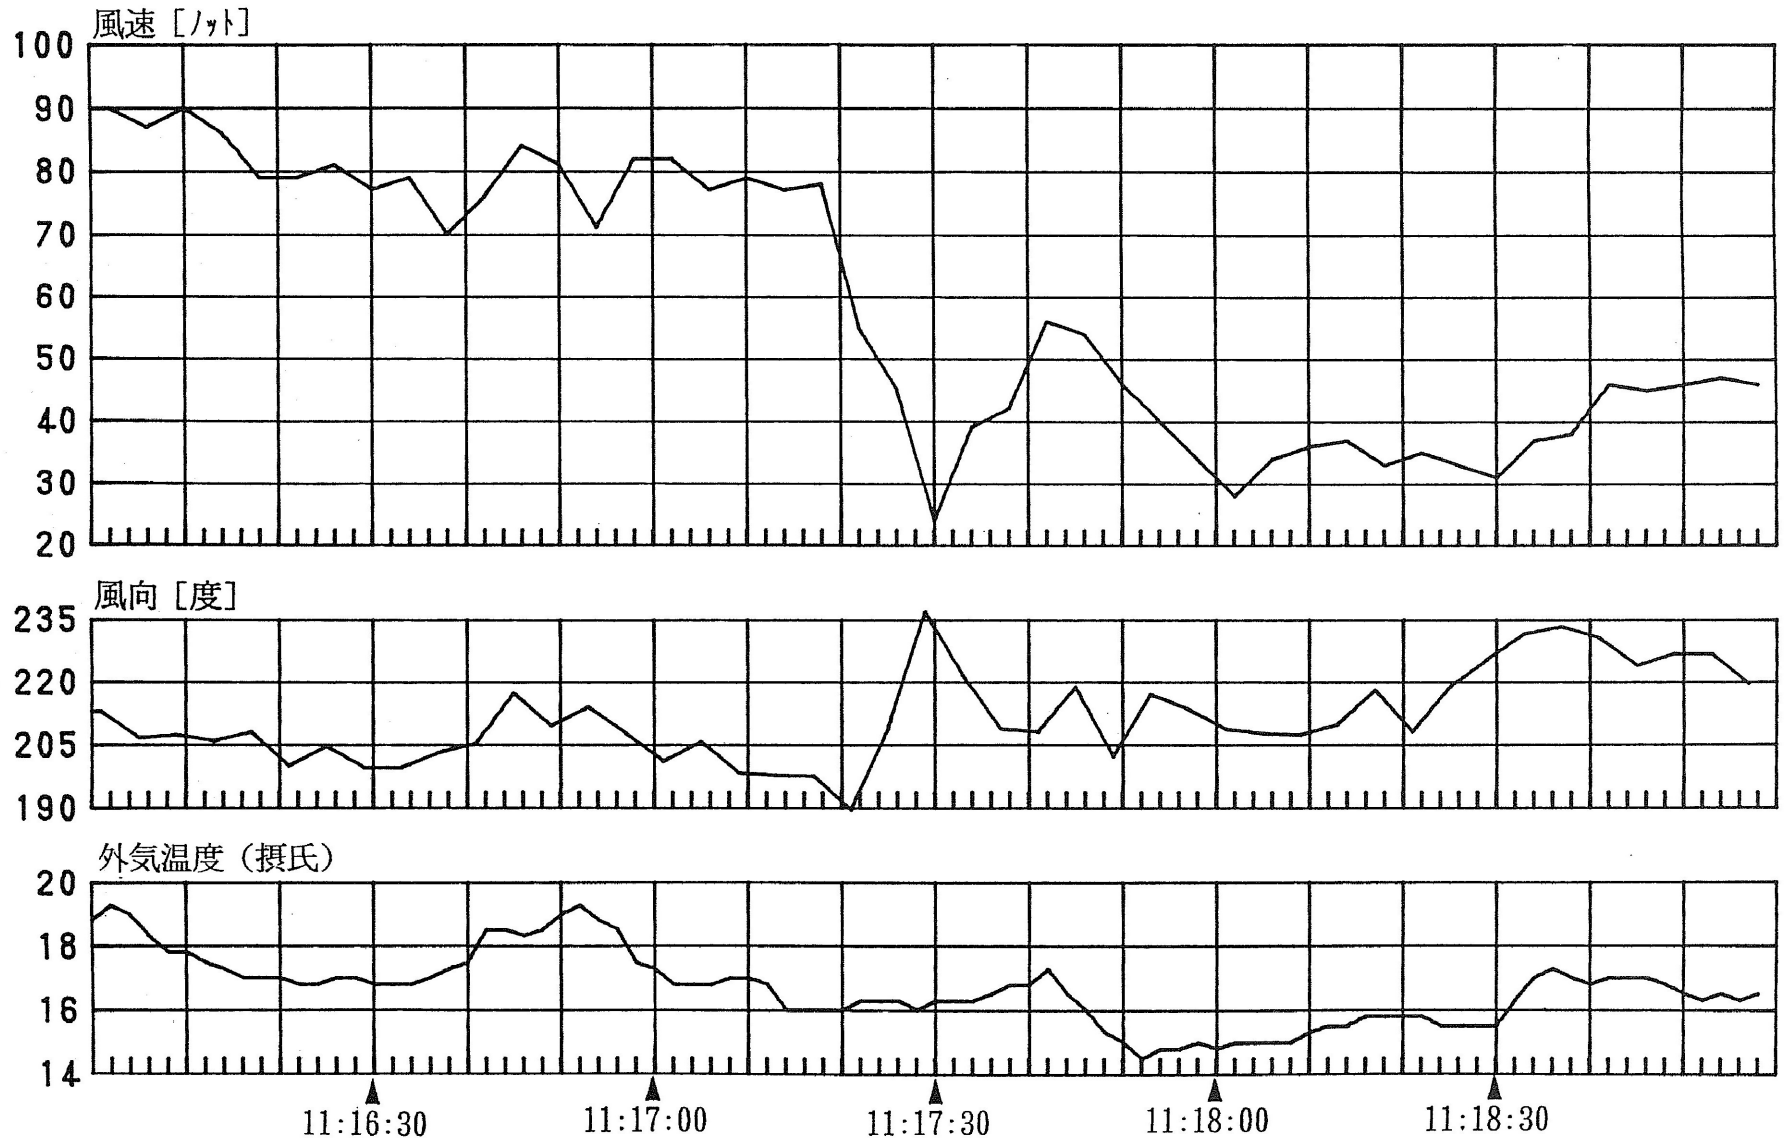
付図3 D F D R 記録1

DFDRの記録のうち、関係あるデータを付図3及び4に示す。

DFDRには11時16分48秒から約1秒間にマイナス0.8Gからプラス1.8Gまで変動する垂直加速度が記録されていたことから、同機が強い乱気流に遭遇して機体が激しく揺れ、座席ベルトを着用していなかった客室乗務員5名が上方に飛ばされ、通路または座席に叩きつけられて負傷したものと認められる。

また、DFDRの記録によれば、11時17分18秒に78ノットあった風速は12秒後には24ノットになっており、この前後1分間の平均風速は約80ノットから約40ノットに変化している。このことから、同機は強い水平ウインドシアが存在している寒冷前線を横切るように飛行したものと推定される。
