航空事故調査報告書
東北エアサービス株式会社所属
川崎ヒューズ式369D型JA9454
福島県南会津郡伊南村
平成4年8月14日

平成5年10月21日
航空事故調査委員会議決
委員長 竹内和之
委員 吉末幹昌
委員 宮内恒幸
委員 東口 實

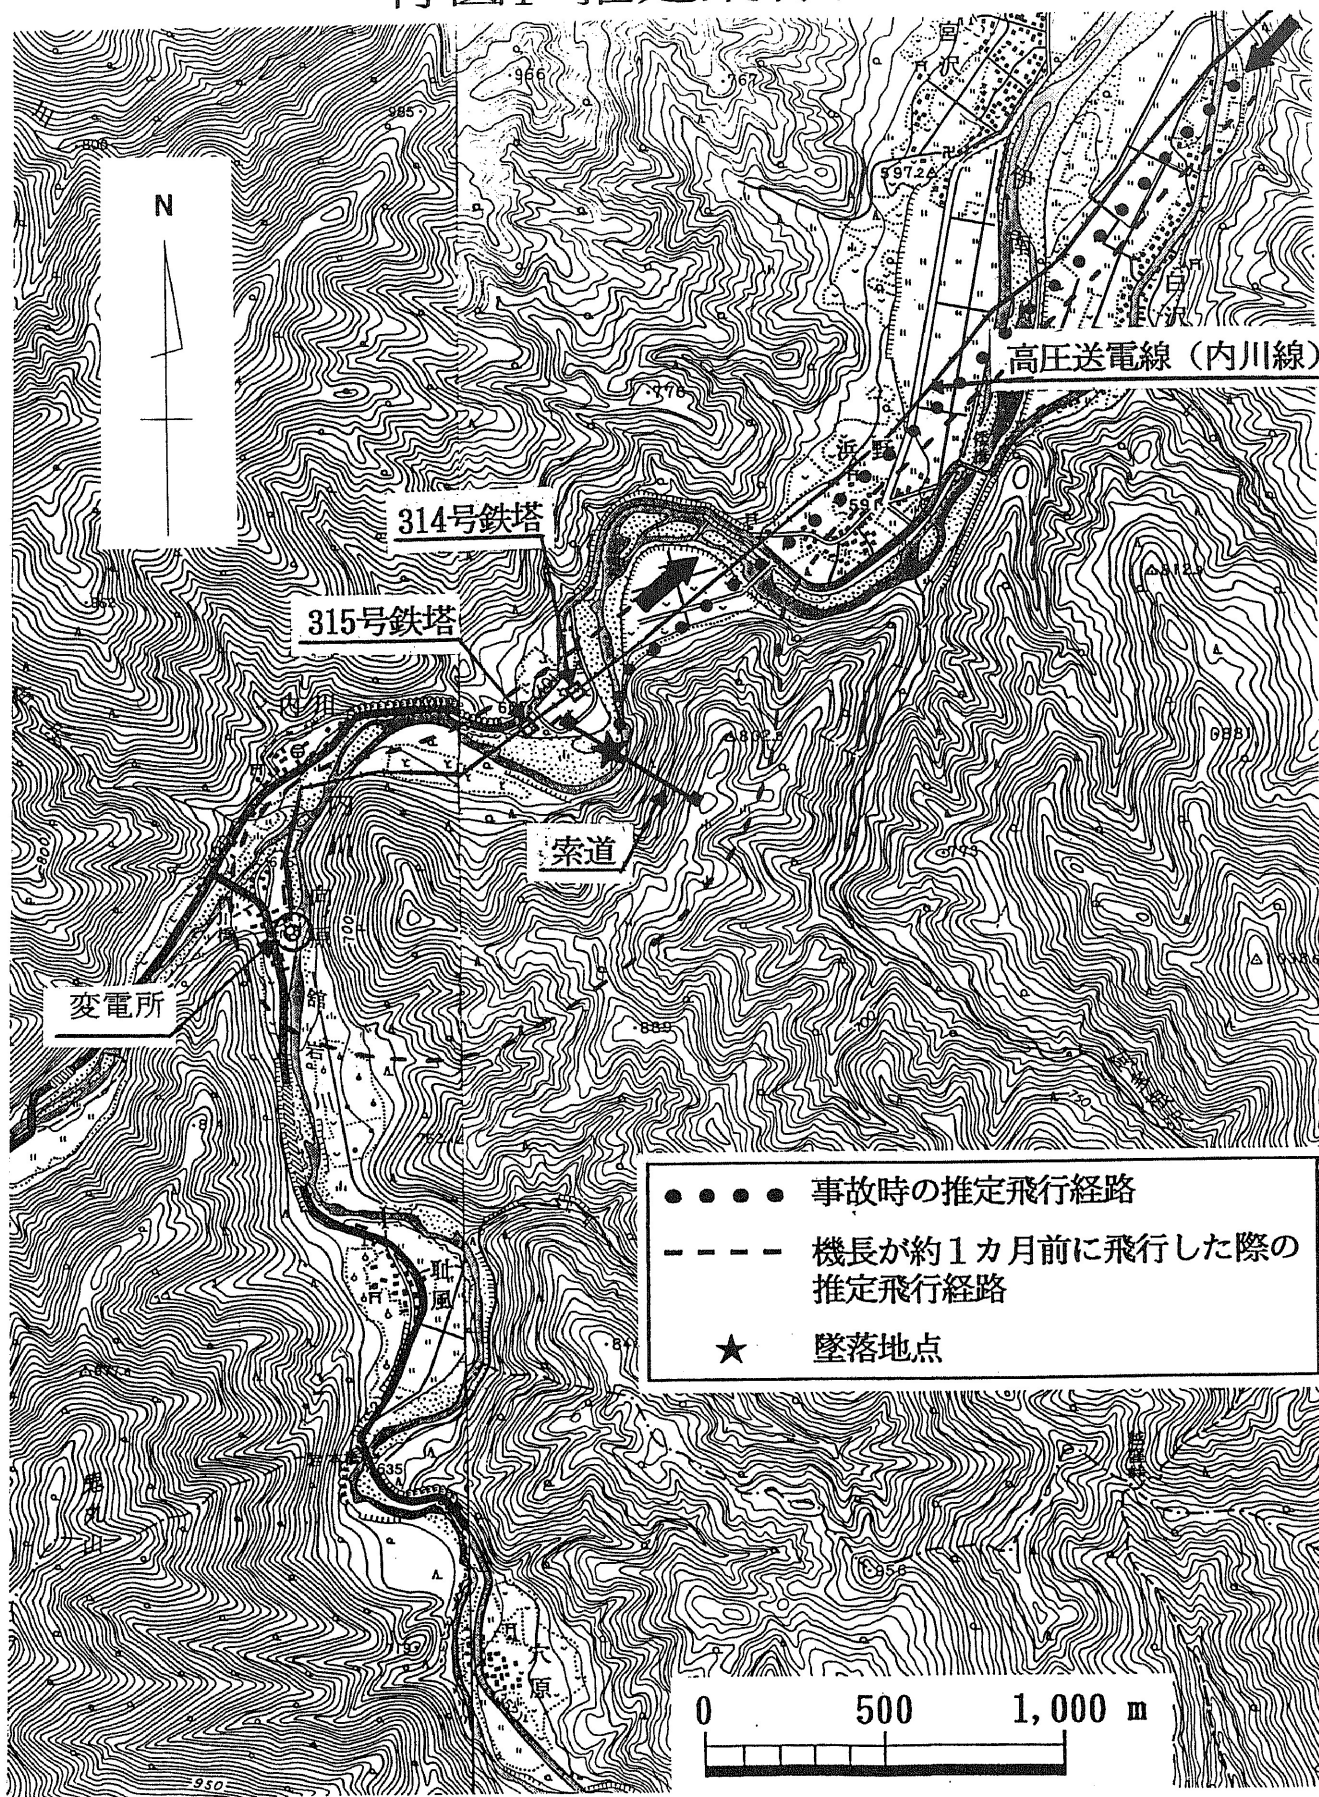
同機は伊南川の下流（北東側）から送電線に沿って飛来し、すぐ近くまでくると南に針路を変え、高度を下げながら川沿いに進んで行った。このとき同機が釣り人に対する注意をスピーカで放送しているのが聞こえた。同機が進んで行く先には索道があるので、そのうち針路を変えるものと思っていたら、「バーン」という音がして同機の尾部が飛び、胴体部が煙のようなものを引きながら落ちて行った。時刻は 1 1 時 3 0 分ごろだった。このときの天気は晴れで、視界はよく、強めの南風が吹いていた。

付図1 推定飛行経路

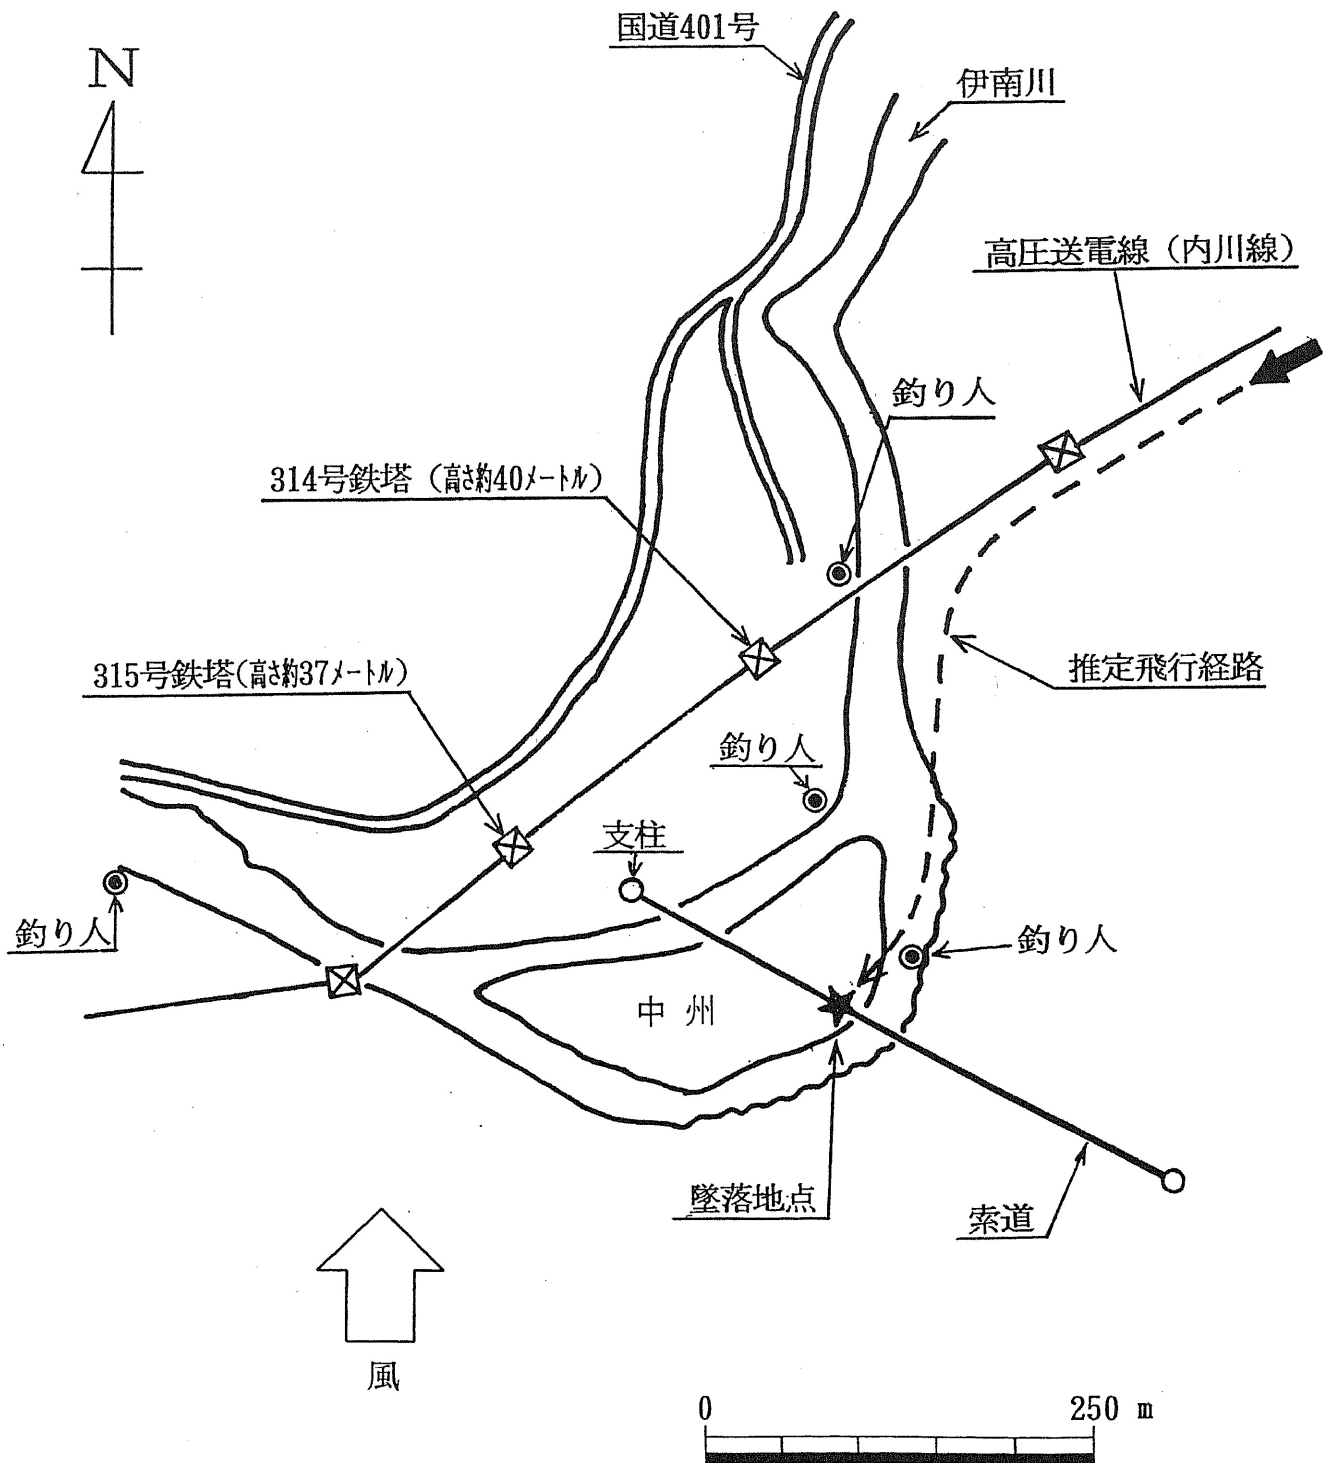
機体は索道の真下の川の中州に墜落しており、尾部はこれから南西に約 3 0 メートル離れた場所に落下していた。

付図2 事故現場付近見取図

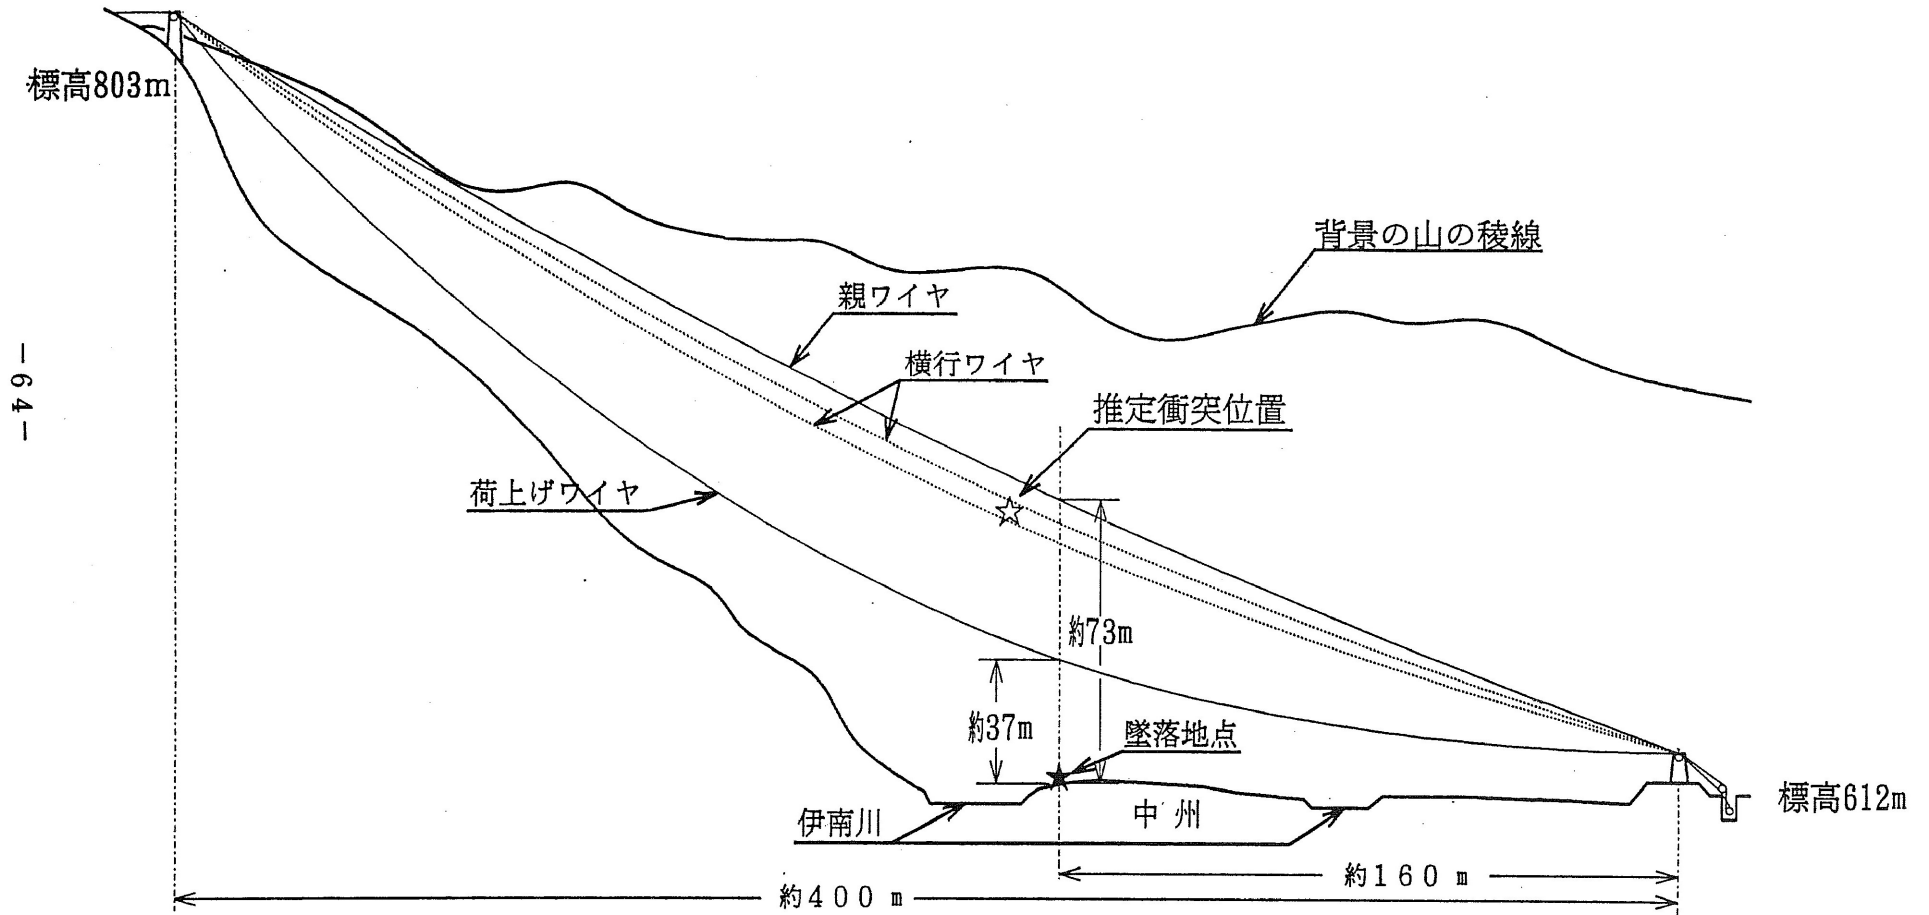
同機は、中央の2本の横行ワイヤに衝突してこれを切断し、索道の真下の中州に墜落していた。墜落地点での地上から荷上げワイヤまでの高さは約37メートル、親ワイヤまでの高さは約73メートルであった。横行ワイヤは同機により切断されたため、高さは測定できなかったが、関係者によれば、横行ワイヤは親ワイヤの下側約2～3メートルのところであったとのことである。（付図3参照）

付図3 事故現場断面図

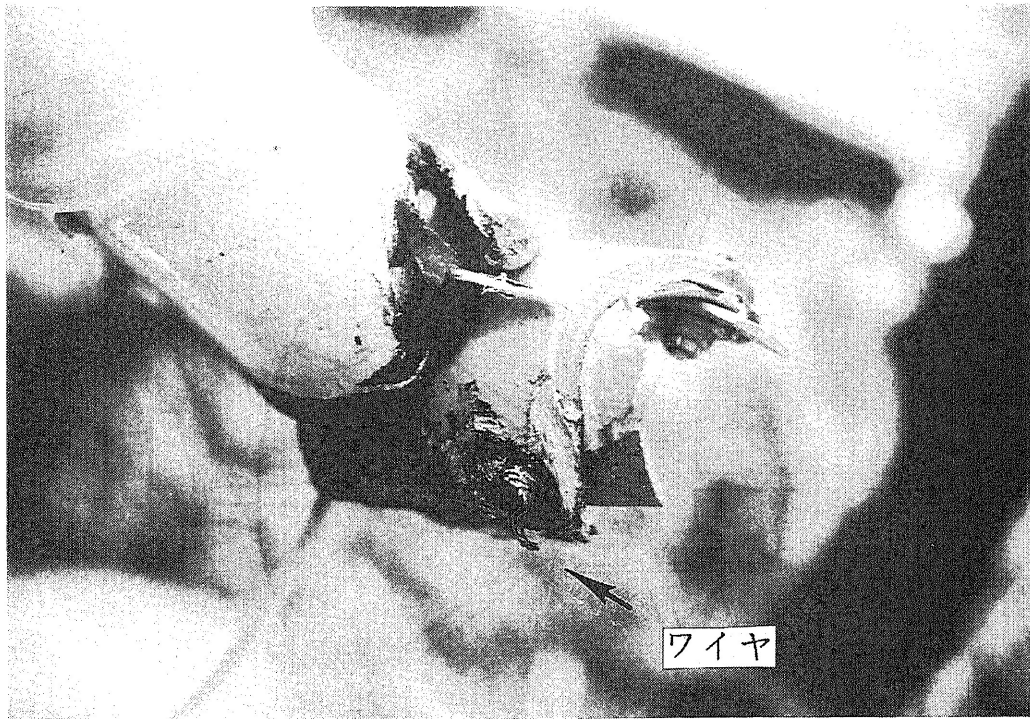
前方左側クロスチューブのスキッドを取付けるフット・アタッチメントには

索道との接触痕が認められた。また、これとスキッドを取り付けるボルトには索道のワイヤの一部が付着していた。(写真1参照)

3.1.5 2.8項(1)及び(2)に述べたように、同機の前方左側クロスチューブのスキッドを取付けるフット・アタッチメントに索道のワイヤとの接触痕が認められたこと、メイン・ロータ・ブレードに同ワイヤとの接触痕が残されていたこと及びメイン・ロータ・マストに同ワイヤが巻き付いていたことから、同機の降着装置及びメイン・ロータ・ブレードが索道のワイヤに衝突したものと認められる。

写真1 左前方脚柱のワイヤ接触痕跡

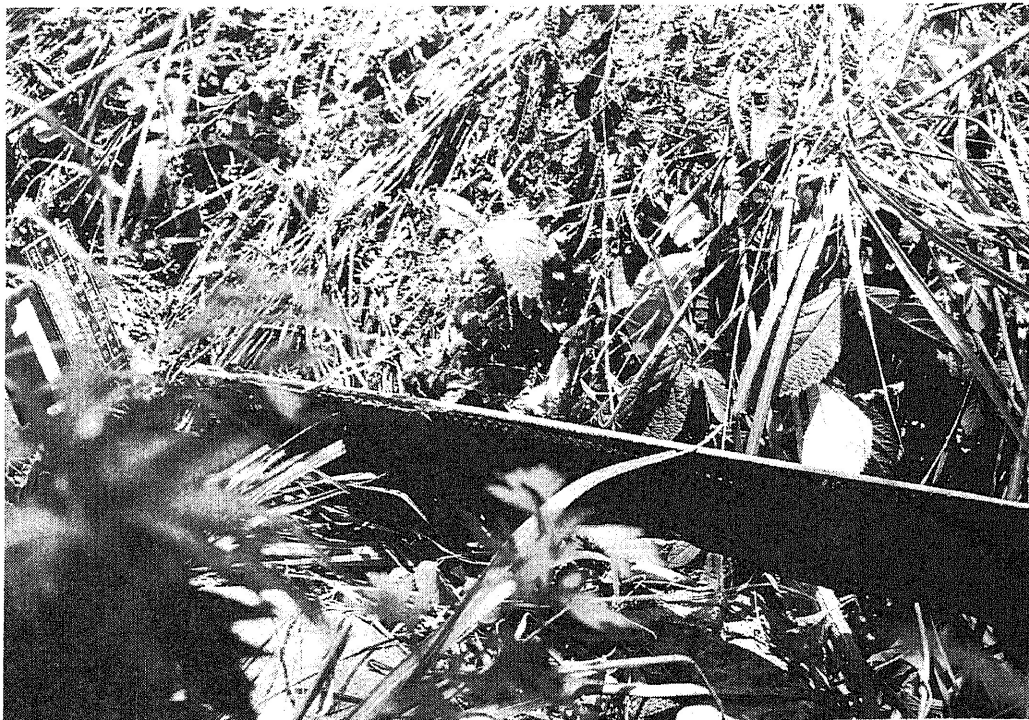
ア. 5枚あるメイン・ロータ・ブレードのうち、2枚はヘッドについていたが他の3枚はヘッドから分離していた。各ブレードの前縁にはワイヤとの接触痕が残されていた。(写真2参照)

イ. メイン・ロータ・マストには索道の横行ワイヤが幾重にも巻き付いていた。これを外したところ、巻き付いていたワイヤの長さは約5メートルであった。

写真2 メイン・ロータ・ブレードのワイヤ接触痕跡
