航空事故調査報告書
朝日航洋株式会社所属
ベル式206B型JA9465
千葉県印旛郡印旛村
平成5年1月28日

平成5年10月7日

航空事故調査委員会議決

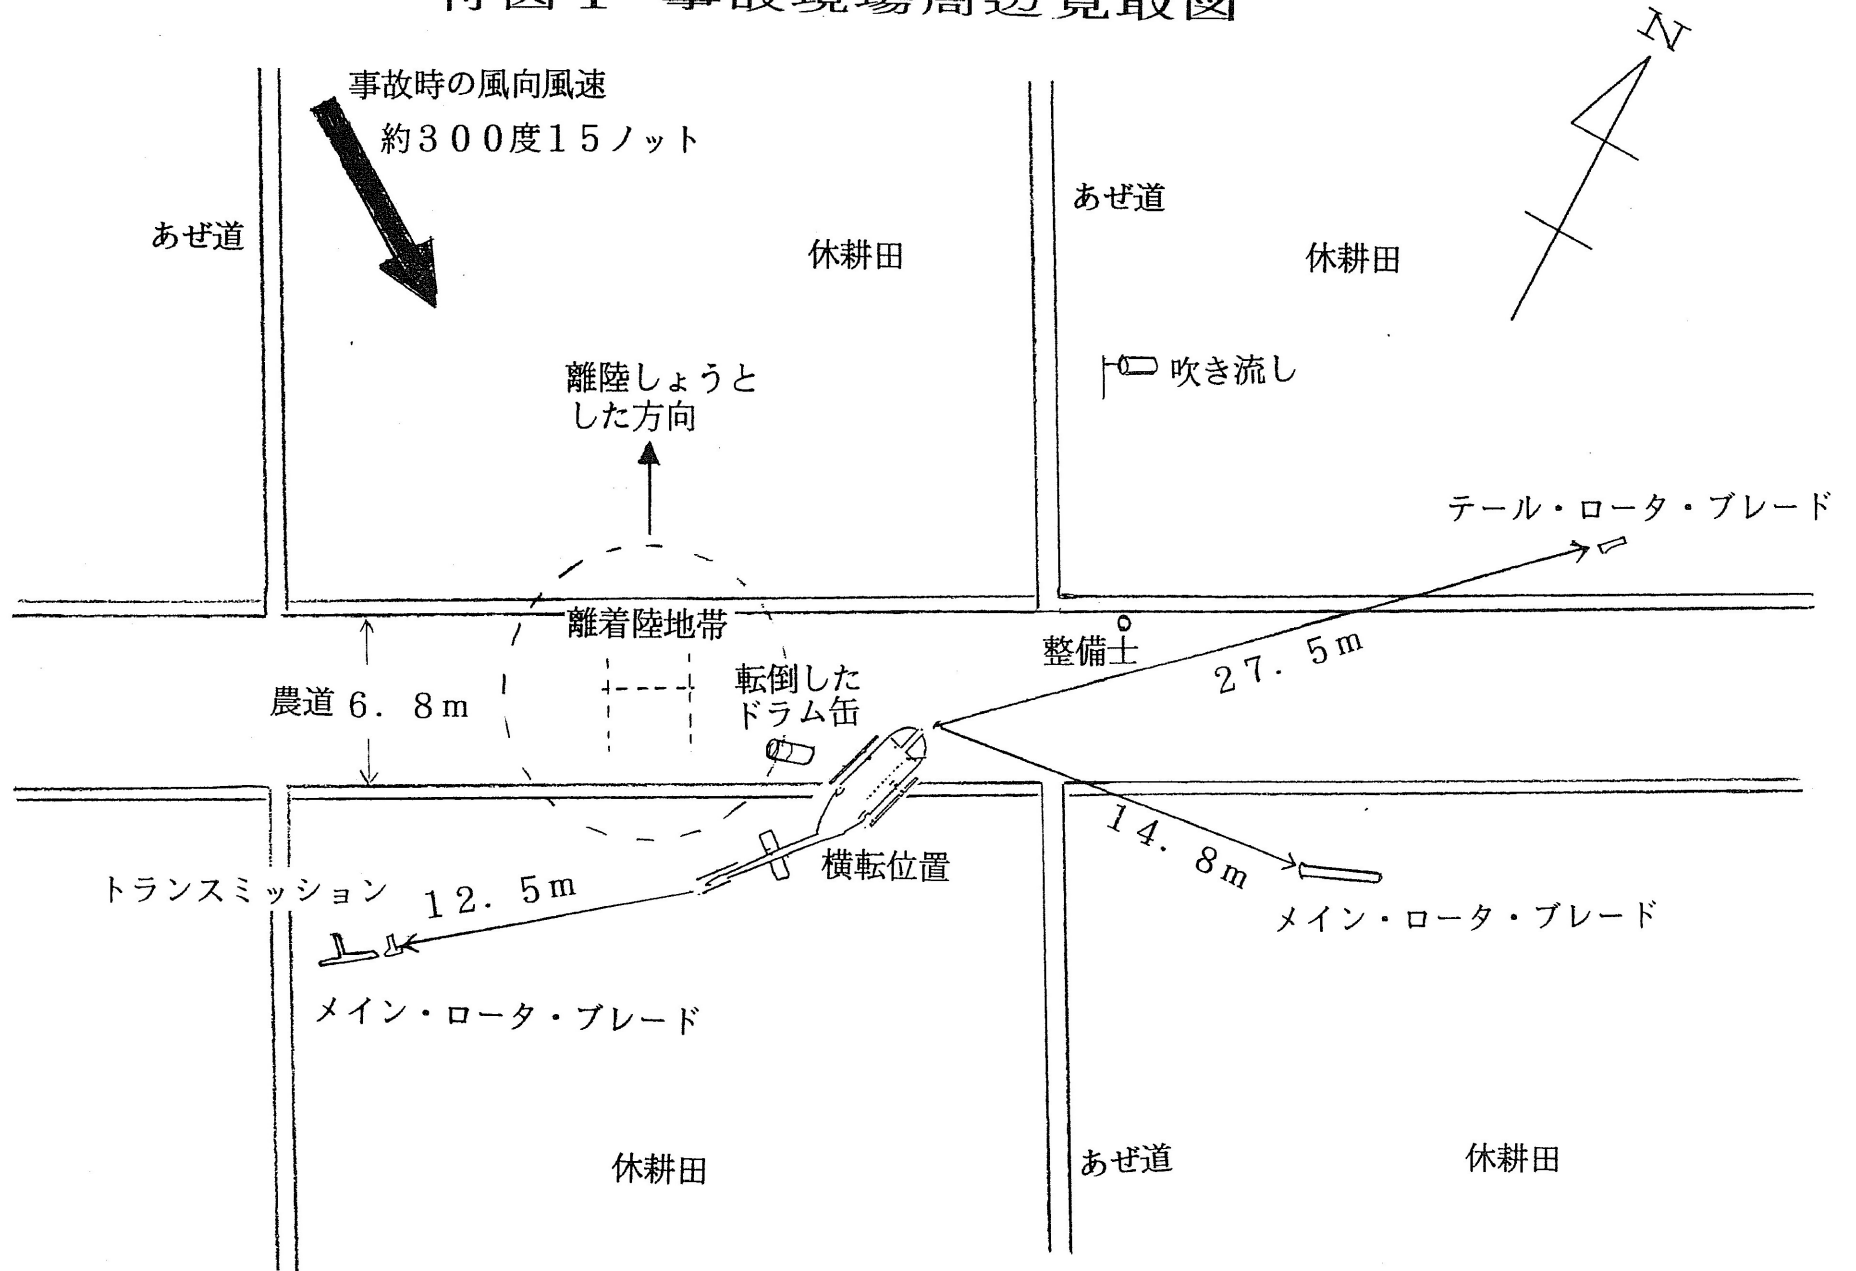
付図1 事故現場周辺見取図

事故発生地点は千葉県印旛郡印旛村萩原干拓155で、事故発生時刻は11時46分ごろであつた。(付図1参照)

ア. 農道上の場外離着陸場には、離着陸地帯の境界標識及び接地帯標識が設けられていなかった。

イ. 横転した機体の左約1.5メートルの地点に満杯の燃料用ドラム缶が倒れていた。

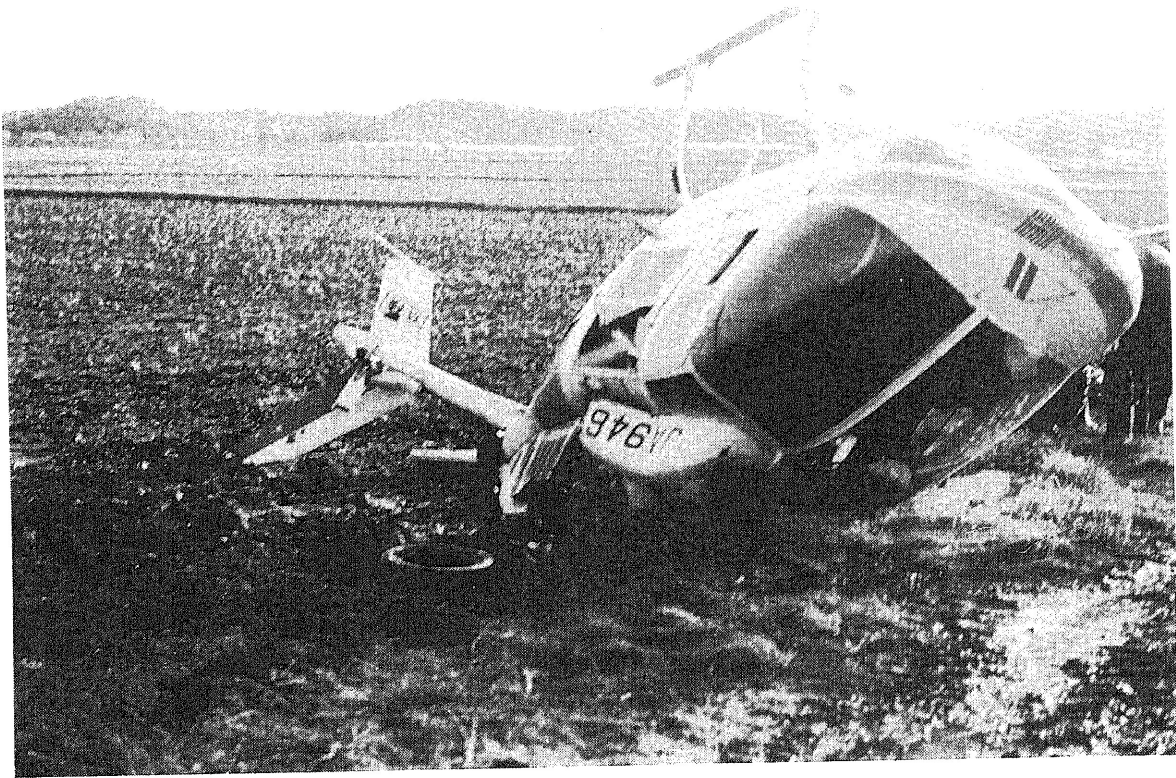
写真1 事故機

メイン・ロータ・ブレード	破損
トランスミッション	分離
テール・ブーム	破損
テール・ロータ・ブレード	破損
風防	破損

機体及びエンジンには事故時の衝撃による2次的な破損を除いて異常は認められなかった。

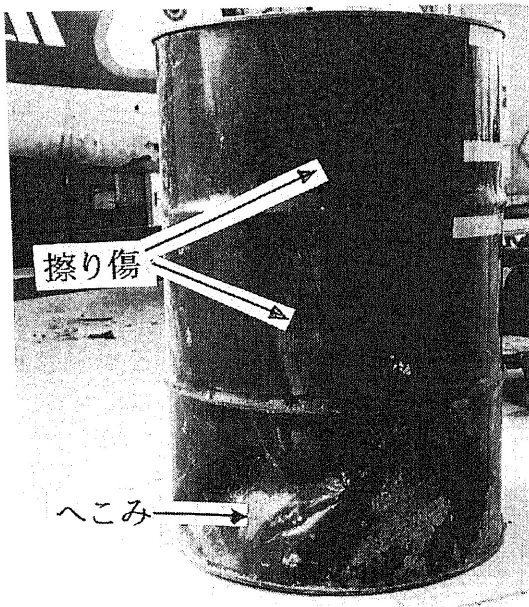
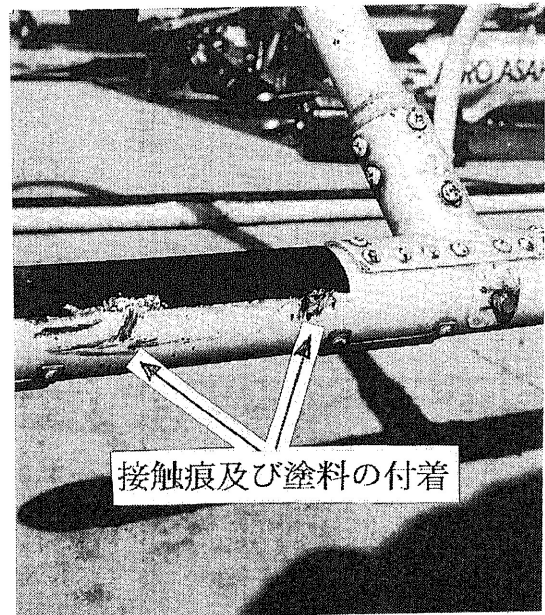
写真2 燃料用ドラム缶及びスキッドの接触痕

ウ. 燃料用ドラム缶には上部より14センチメートルの位置から66センチメートルの位置にかけて擦り傷があり、その下部に上下19センチメートル、左右35センチメートル、深さ4.5センチメートルのへこみが認められた。このへこみには同機の右スキッドのホイール取り付け金具のボルトが当たった跡が認められた。

エ. 右スキッドには燃料用ドラム缶に塗装されていた塗料が付着していた。

3.1.4 整備士は同機のスキッドが燃料用ドラム缶上部に接触したように見えたとき、機体が急激に右に傾いたと述べていること及び2.8(1)エ項に述べたように、同機の右スキッドには燃料用ドラム缶に塗装されていた塗料が付着していることから、同機はホバリング中に右スキッドが同ドラム缶に接触したものと推定される。

なお、燃料用ドラム缶のへこみは、同機が横転時に同機のスキッドが当たって生じたものと推定される。

本事故は、同機が離陸時に機長の操作に適切を欠き、機体が風に流されてスキッドが至近距離にあった燃料用ドラム缶に接触し、横転したことによるものと推定される。
