航空事故調査報告書
学校法人青山学院所属
グローブ/シェンプ・ヒルト式スタンダード・シーラス型JA2174
群馬県板倉滑空場
平成5年4月10日

平成5年11月18日
航空事故調査委員会議決
委員長 竹内和之
委員 吉末幹昌
委員 宮内恒幸
委員 東 昭
委員 東 口 實

1.1 航空事故の概要

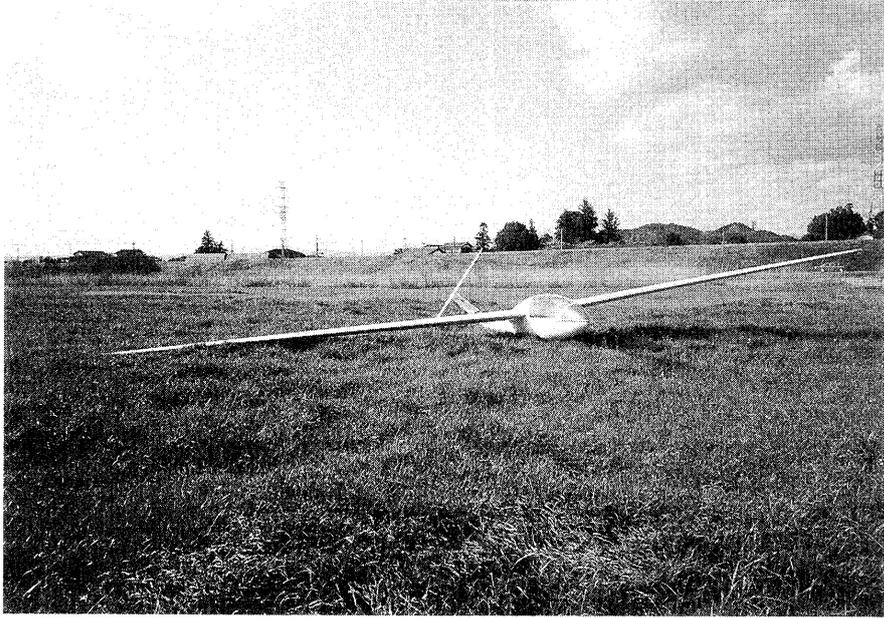
写真 事故機

胴 体	破 断
水平安定板	破 損
ラダー・コントロール・ロッド	破 損

胴体は、操縦室と垂直尾翼の間で破断していた。水平安定板は、右下面が破損していた。ラダー・コントロール・ロッドは、ラダー側の取り付け部で破損していた。
