航空事故調査報告書
長野市グライダー協会所属
PZL-ビエルスコ式SZD-51-1ジュニア型JA2475
長野県長野市滑空場
平成5年4月11日

平成5年11月18日
航空事故調査委員会議決
委員長 竹内和之
委員 吉末幹昌
委員 宮内恒幸
委員 東 昭實
委員 東 口 實

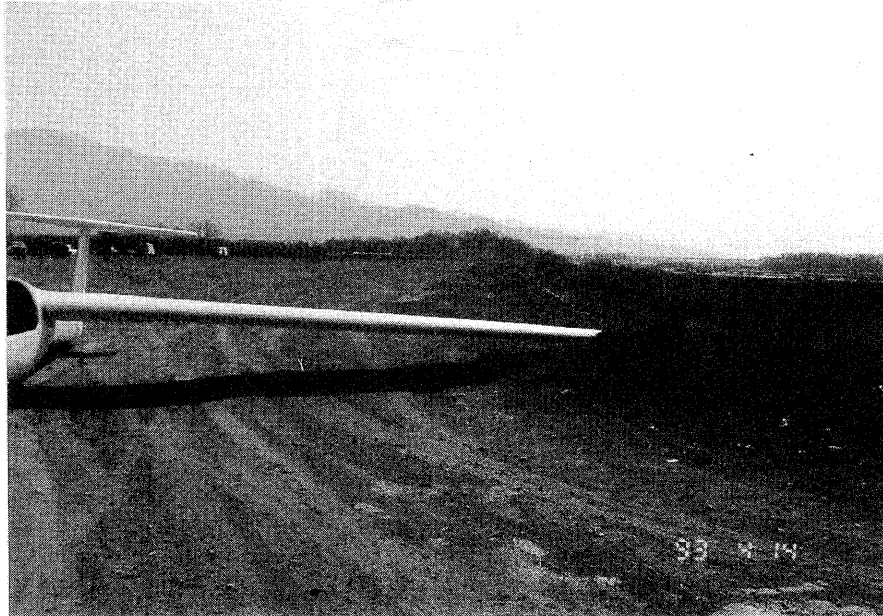
進入の際、パスが高めだったのでこれを修正しようと操作したが、思うように修正できず、接地点が約30メートル前方に延びた。また、接地直前になって進入コースが少し左にずれていたため、修正のため操縦桿を右に操作し機体を少し右に傾けて修正しようとしたがコースが左にずれたまま接地した。接地後コースのずれ及び傾きを修正するため操縦桿を操作したところ、滑空場中央付近の西側路肩にあった高さ約50センチメートルの盛り土に左主翼が接触し、機体は約180度左に回頭して機首を南側に向けて停止した。

3.1.4 同機は着陸の際、進入コースが少し左にずれ、通常より多めの速度で接地点標識の前方約30メートルのところに接地し、接地後の滑走中に練習生がコースのずれを修正したところ、修正操作が適切に行えず、左主翼翼端が滑走路の西側路肩にあった盛り土に接触し、同主翼を損傷したものと推定される。

写真 1 事故機の左主翼が盛土に
接触した状況

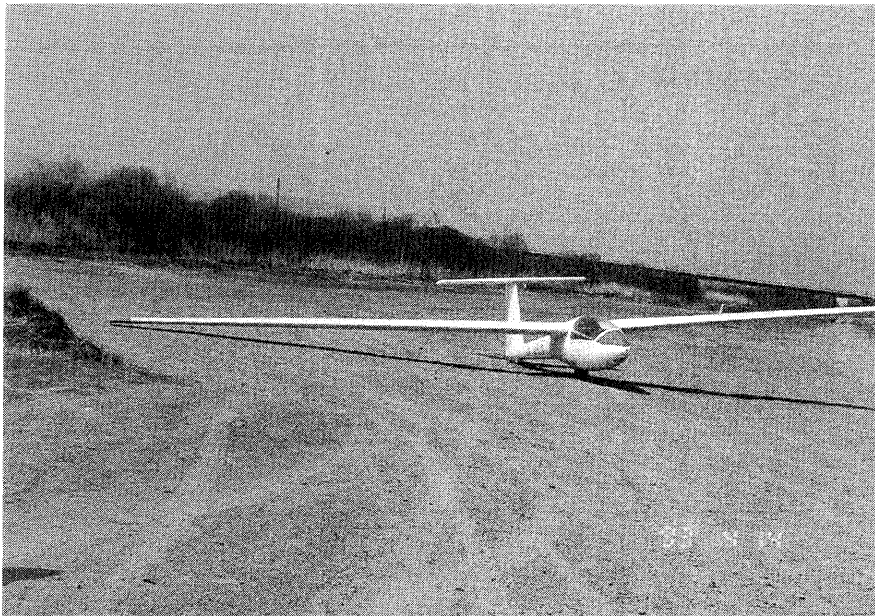
同機はいつもより高いパスで進入し、接地点が通常より前方に延びて若干左側にずれていた。接地後の地上滑走の速度が通常より多めで、主翼は当初右にその後左に傾き、左主翼が西側路肩盛り土に接触して、機首が左に約180度回頭して停止した。

翼根部に亀裂及び取り付け部が変形

写真 2 停止した事故機
