**航空事故調査報告書**  
**朝日航空株式会社所属**  
**セスナ式172P型JA4189**  
**八尾空港**  
**平成4年10月17日**

平成6年1月20日

航空事故調査委員会議決

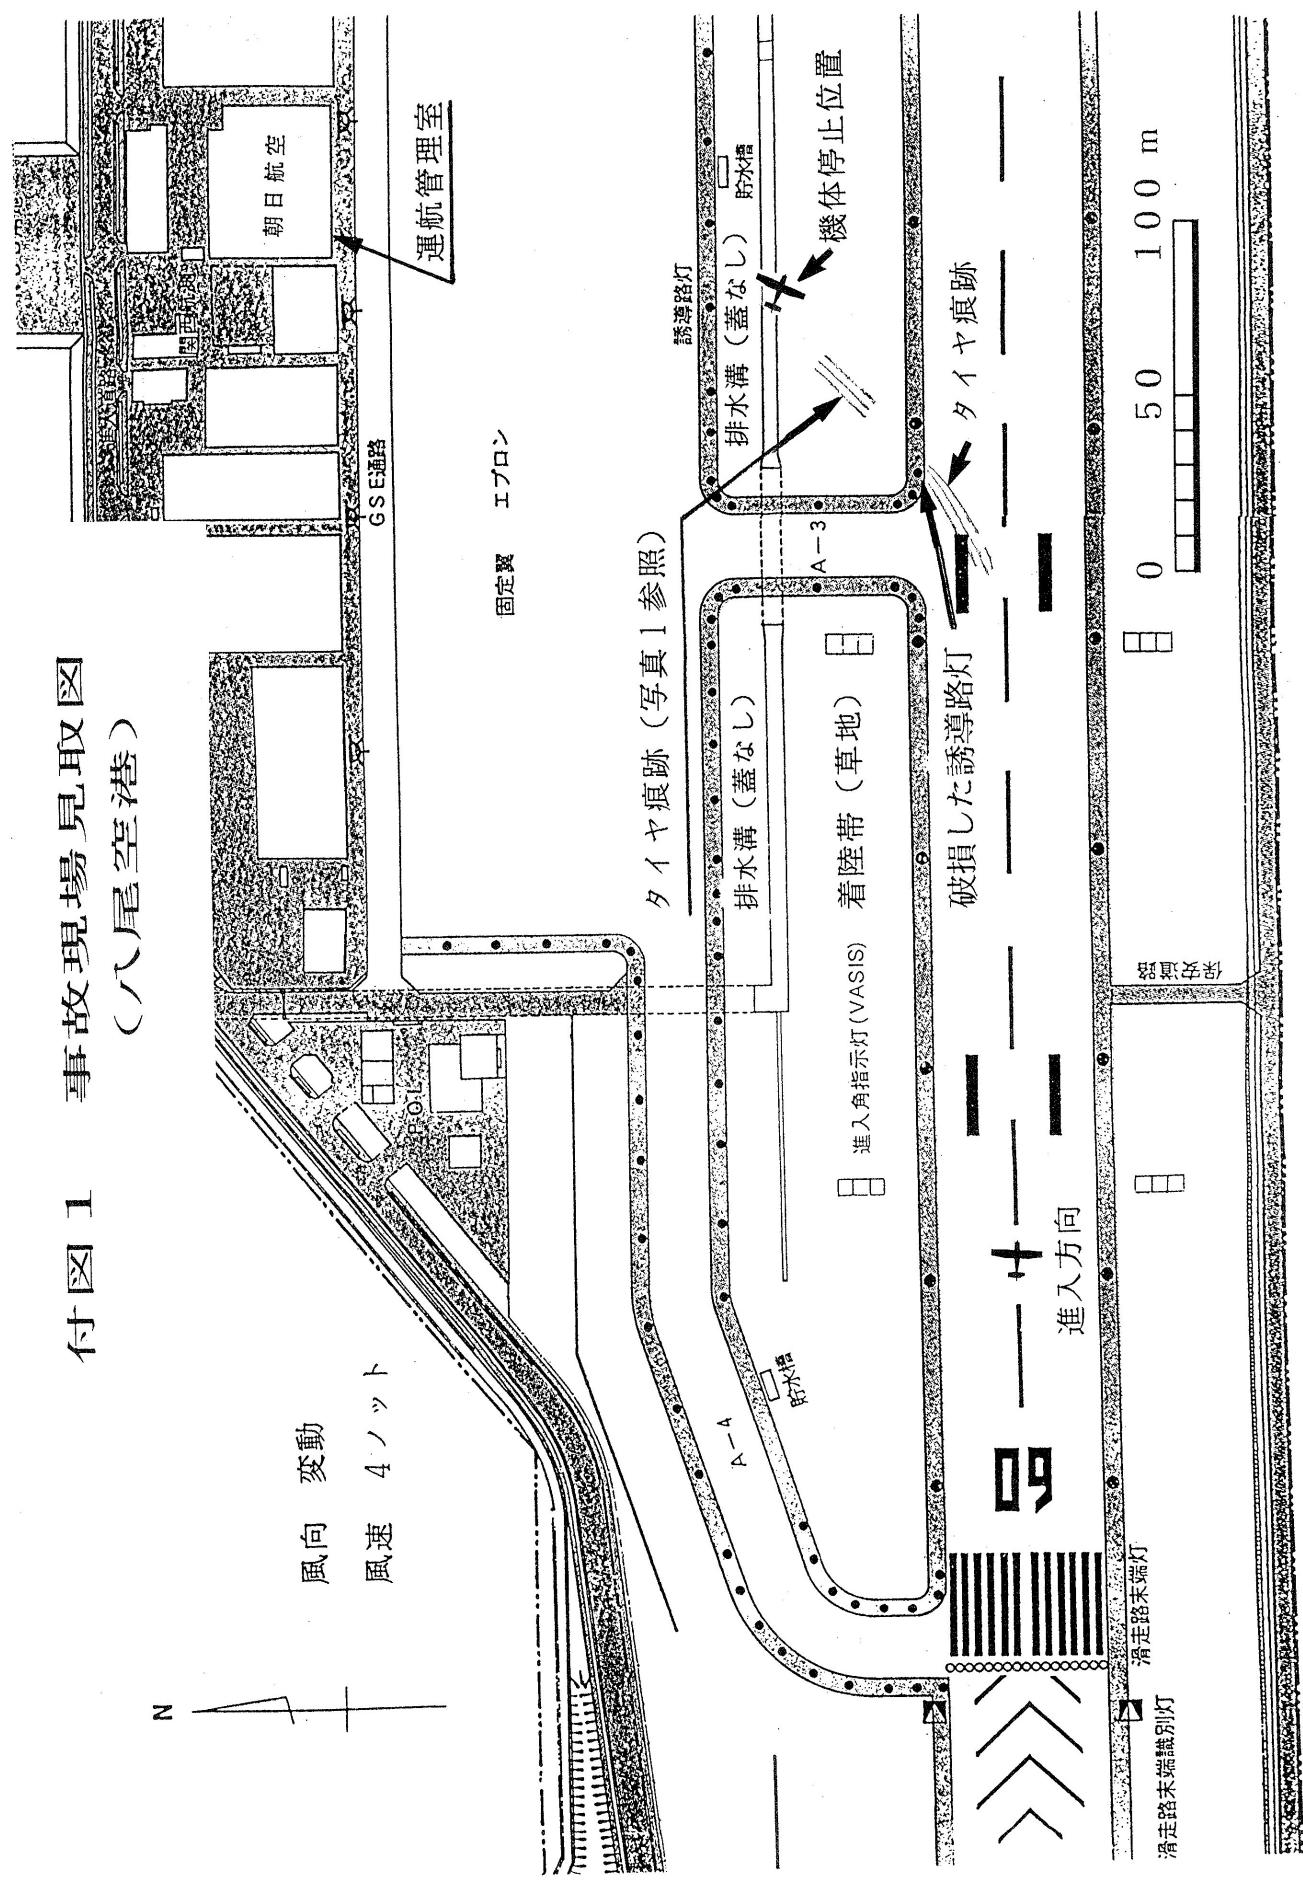
付図1 事故現場見取図  
(八尾空港)

同機は、深さ約 1 メートル幅約 4 メートルの排水溝に左主車輪を脱輪させ、左主翼の翼端から約 1 . 6 メートルの部分と同排水溝の北側の縁に、水平尾翼の右端を同排

水溝の南側の縁に乗せ、排水溝をまたぐようにして機首方位約105度で停止していた。(付図1及び写真1、2参照)

滑走路及び着陸帯を調べたところ、滑走路上に、滑走路の中心線から約30度左に偏向している左右主車輪及び前車輪のタイヤ痕跡が、また、着陸帯の草地上に、約20メートルにわたり同様の痕跡が認められた。（付図1及び写真1参照）

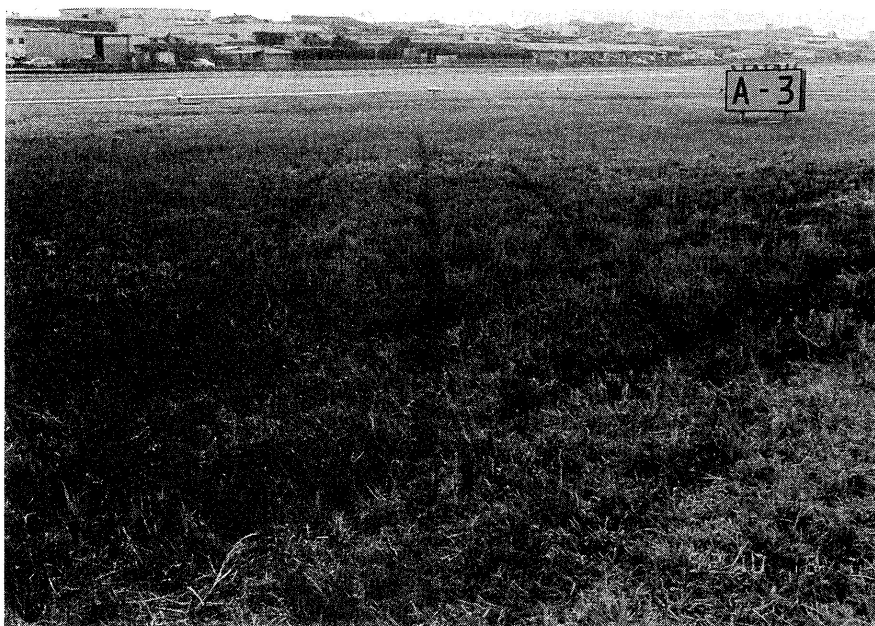
写真 1 着陸帯（草地）上のタイヤ痕跡

の後のラダー・ペダルとブレーキ操作が適切にできなかったため、滑走路の中心線から左約30度偏向したまま草地上を滑走し、排水溝に左主車輪が脱輪したものと推定される。

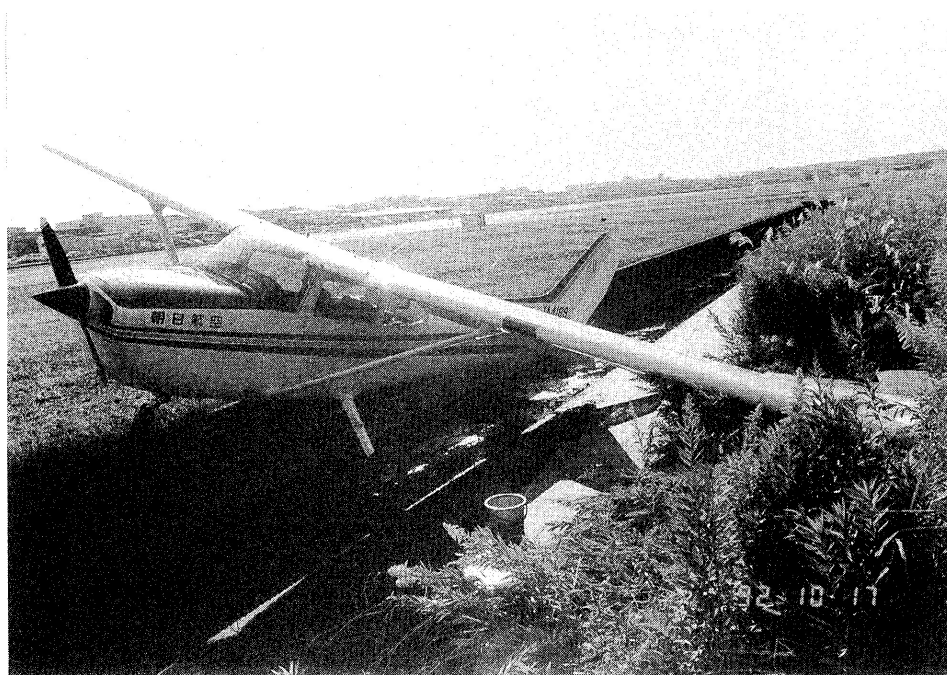
写真 2 排水溝上で停止した事故機

左 主 翼	破 損
前 車 輪	変 形
胴 体 下 部	破 損
