航空事故調査報告書
中日本航空株式会社所属
ベル式206B型JA9124
新潟県両津市
平成5年8月15日

平成6年2月17日

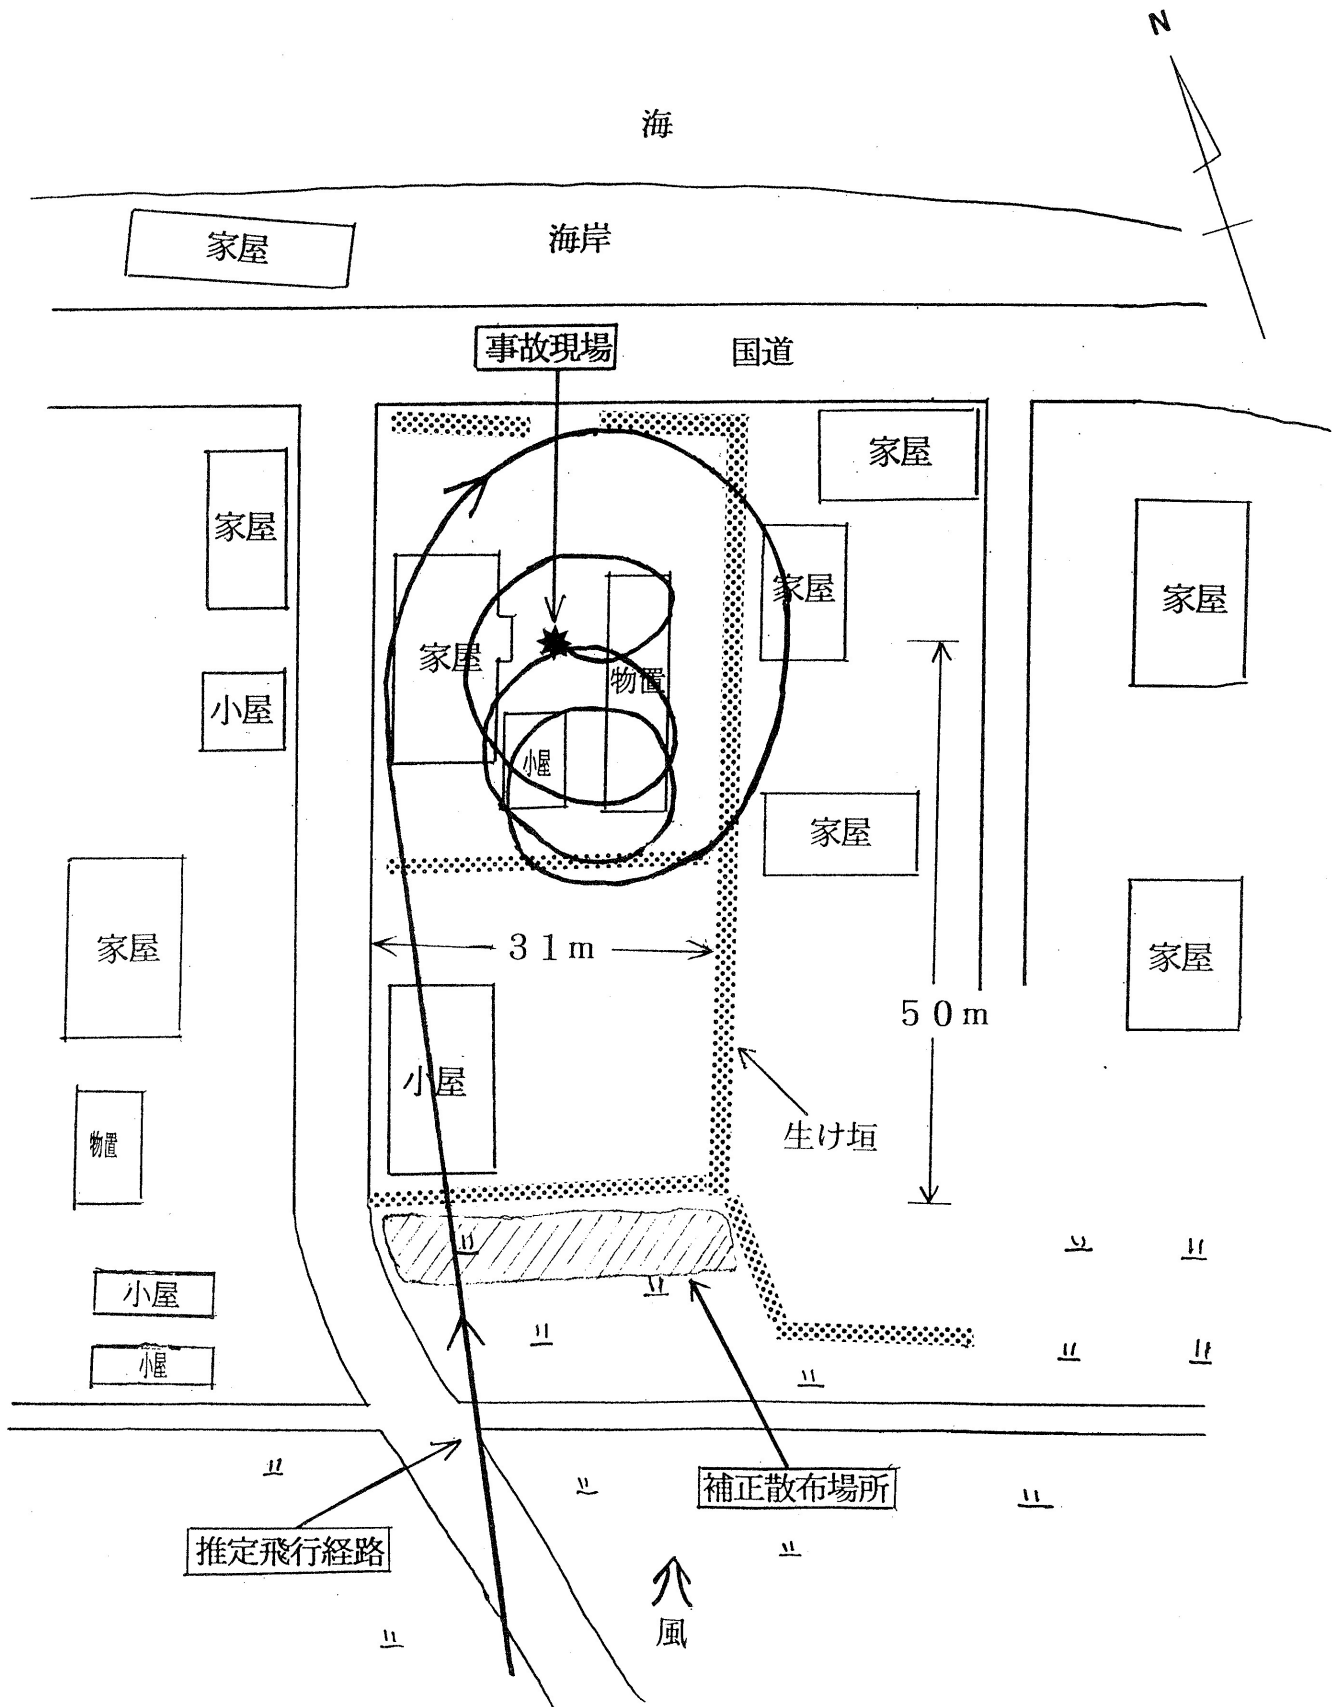
付図 1 事故現場見取図

事故発生地点は新潟県両津市大字住吉182番地の民家の庭で、事故発生時刻は08時30分ごろであった。（付図1参照）

事故現場は、海岸線から約30メートルにある国道沿いに建てられた民家の玄関と物置小屋との間の庭で、中央付近に松の木等が数本植わった築山がある。

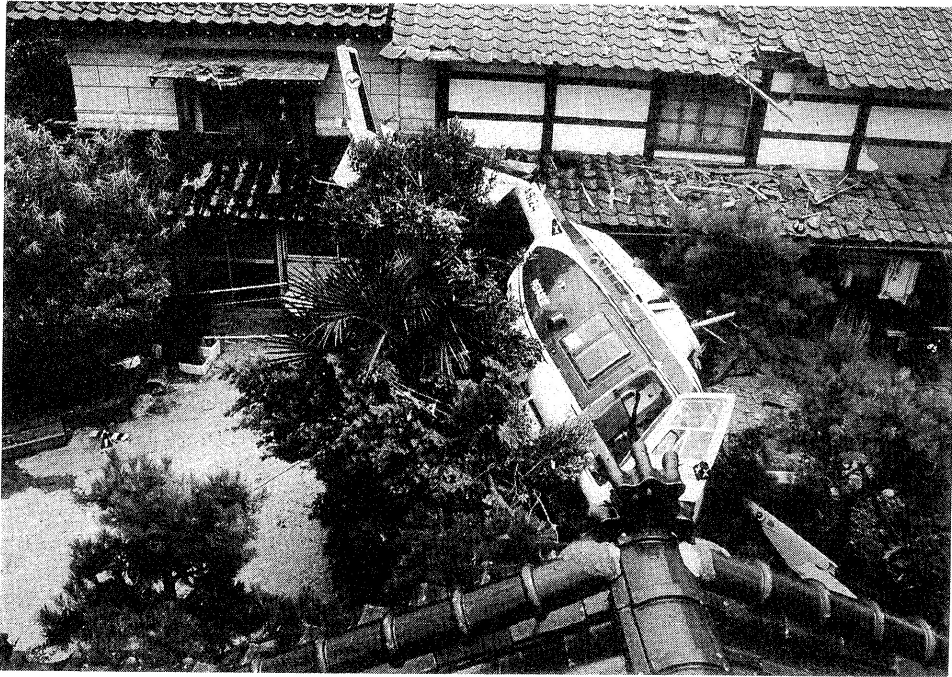
写真1 事故機

- (1) メイン・ロータ・ブレードは、ロータ・ハブの付け根でロータ・マストから破断していた。また、テール・ブームは胴体との結合部の後方約1メートルのところで下方に折れ曲がっていたが、これらは同機が墜落したときの2次的損傷と認められた。(写真1及び2参照)
- (2) エンジンは、排気口から目視点検を行ったところタービン・ブレードに損傷はなく、手回ししたところ滑らかに回転した。
- (3) 操縦系統に異常は認められなかった。

同機は、物置小屋のひさし部分を破損させ築山の上に胴体左側を下にして墜落していた。
