航空事故調査報告書
深川航空協会所属
萩原式H-23C型JA2053
北海道深川市滑空場
平成4年8月5日

平成6年3月3日

航空事故調査委員会議決

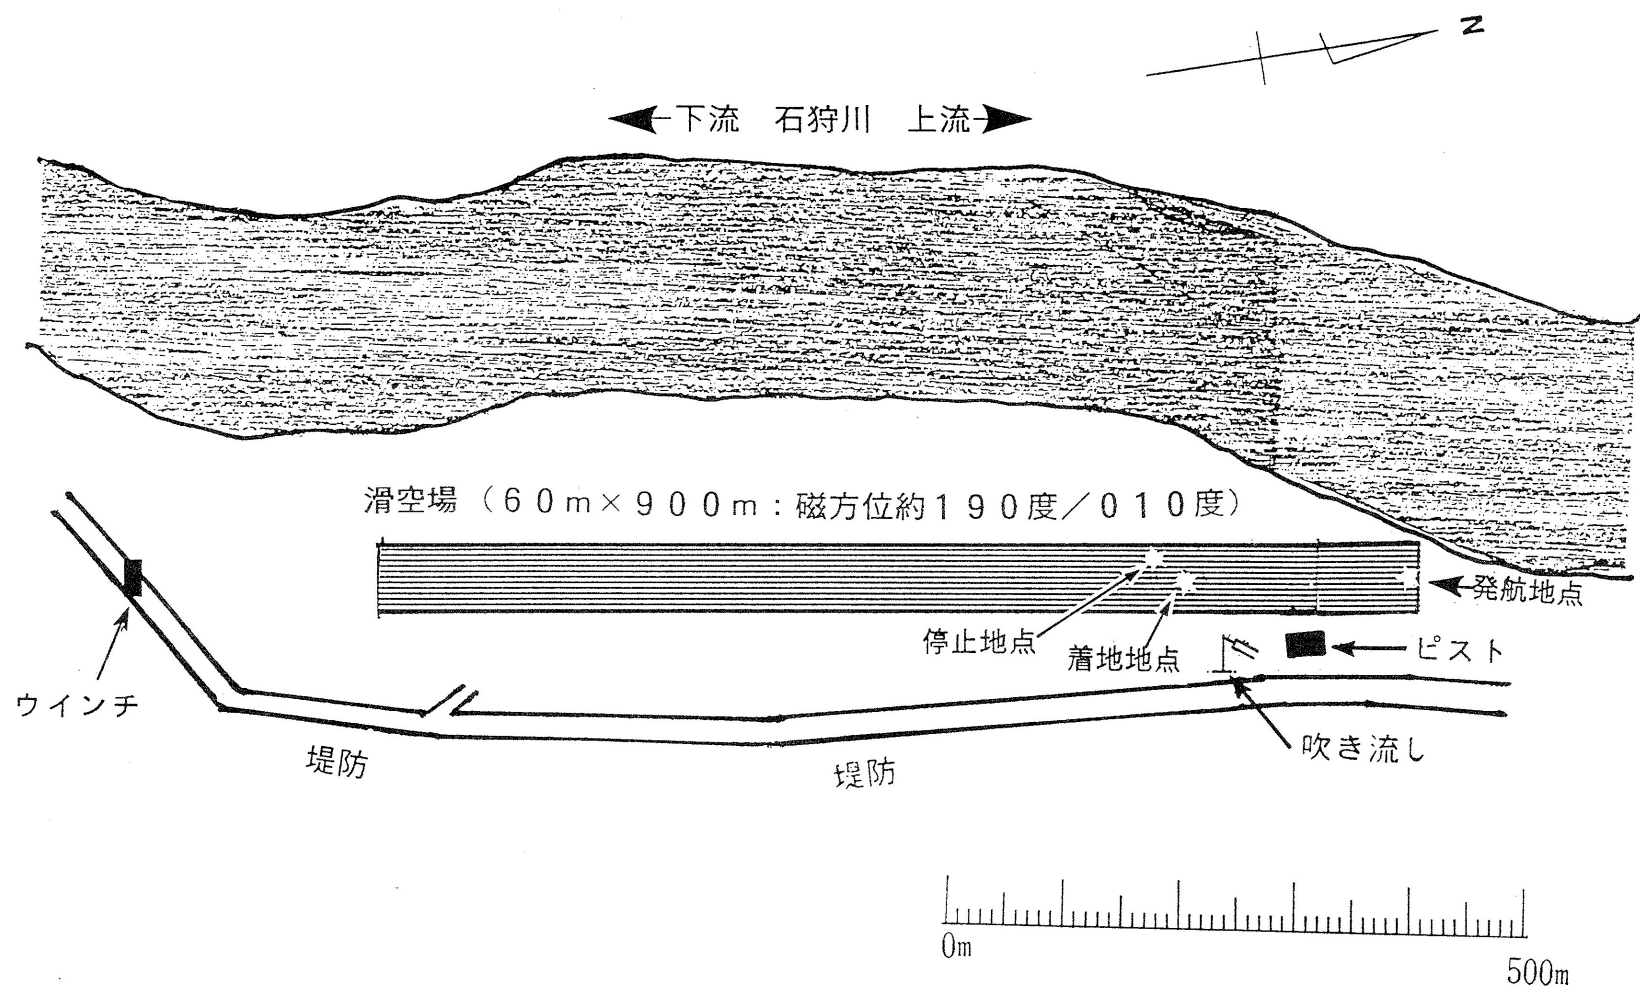
付図 1 深川市滑空場概要図

滑空場及びその周辺には、滑空機の運航に支障が生ずるような木の切り株や大きな石は見当たらなかったが、曳航索が引っかかる可能性のあるものとして、草丈が15～20センチメートルの「イタドリ」の草株が点在して生えているのが認められた。

3.1.6 2.1項に前述したウインチ運転員の口述から、曳航索が自動離脱したことは、2.8.1項に前述した「イタドリ」の草株に引っかかりながら曳航されていた同機の曳航索が、草株の引っかかりから外れて緩んだことによるものと推定される。

5.1 本事故後、深川航空協会は草刈り作業を頻繁に行うこととし、滑空場の整備に一層留意することとした。

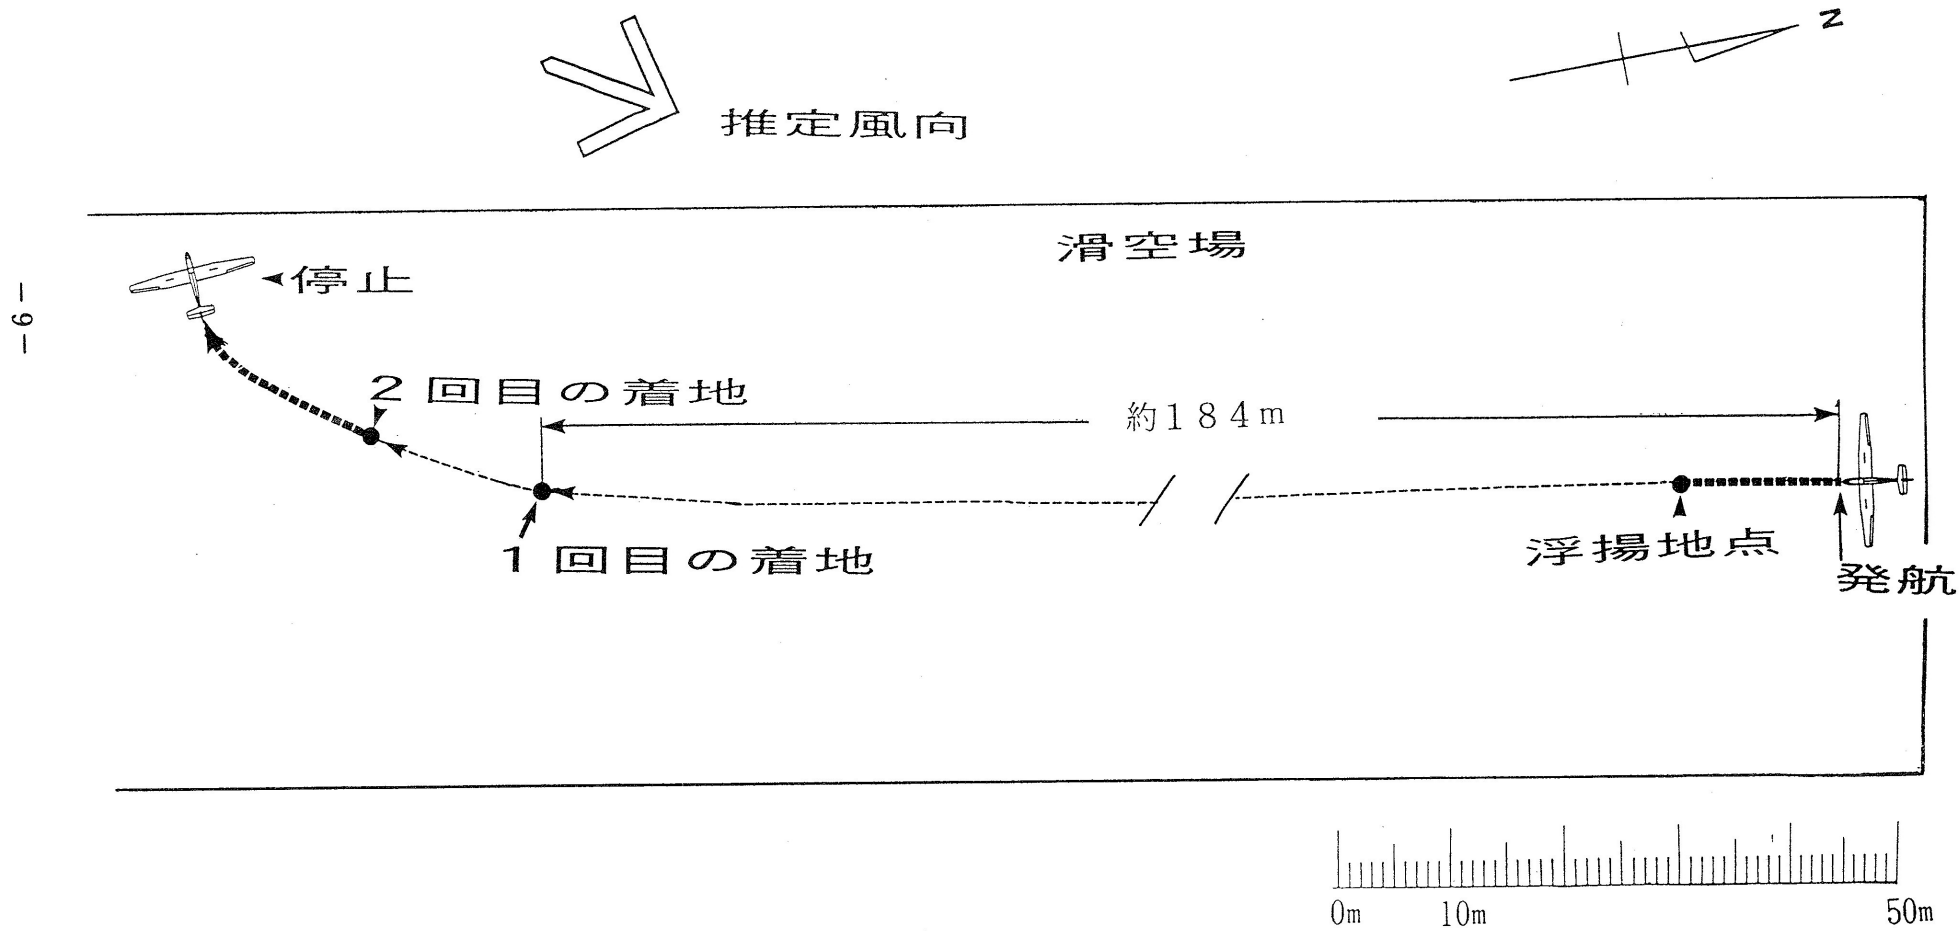
付図2 推定飛行経路図

同機は、発航地点から約180メートルの滑空場上に、やや機首下げの姿勢でハードランディングし、約15メートルの距離をバウンドした後、右に回頭しながら約20メートルの距離を地上滑走し、機首を西に向けて滑空場上に停止した。

3.1.7 同機は、自動離脱後、練習生の緊急操作により機首下げ姿勢となった際、経験が十分でなくかつ冷静さを失った練習生が、操縦桿を押し続けたため急激な機首下げ姿勢となり、さらに着陸のために操縦桿を引く時期が遅れたためハードランディングしたものと推定される。

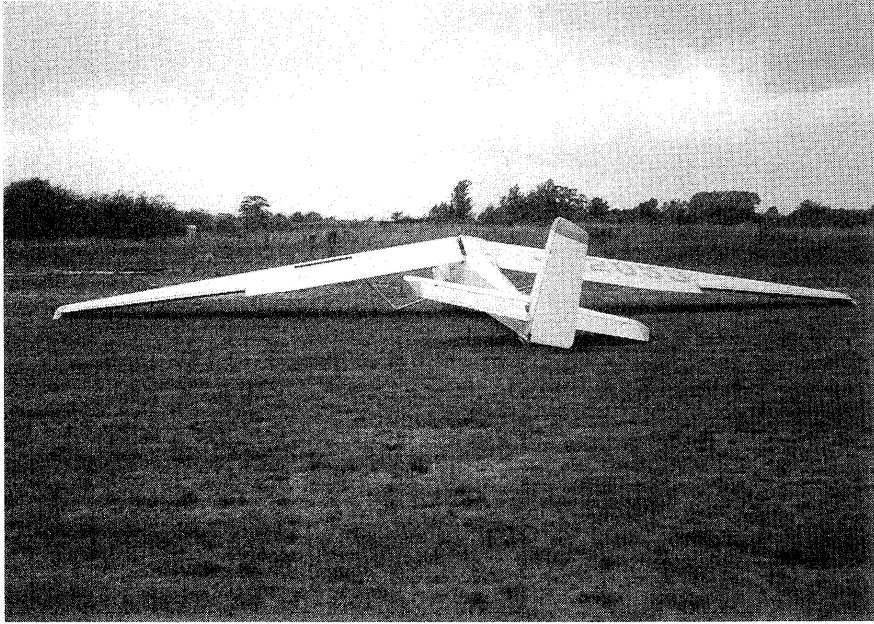
写真 事故機

左主翼ストラット及び翼根部	破 損
機首部	破 損

3.1.5 同機は、発航後の上昇中に曳航索が自動離脱したため、練習生が緊急操作を行ったが、ハードランディングとなって機首部分及び主翼を破損したものと推定される。
