**航空事故調査報告書**  
ジャパンロイヤルヘリコプター株式会社所属  
川崎ヒューズ式369D型 J A 9 2 3 9  
宮城県桃生郡矢本町  
平成5年8月4日

平成6年3月17日

航空事故調査委員会議決

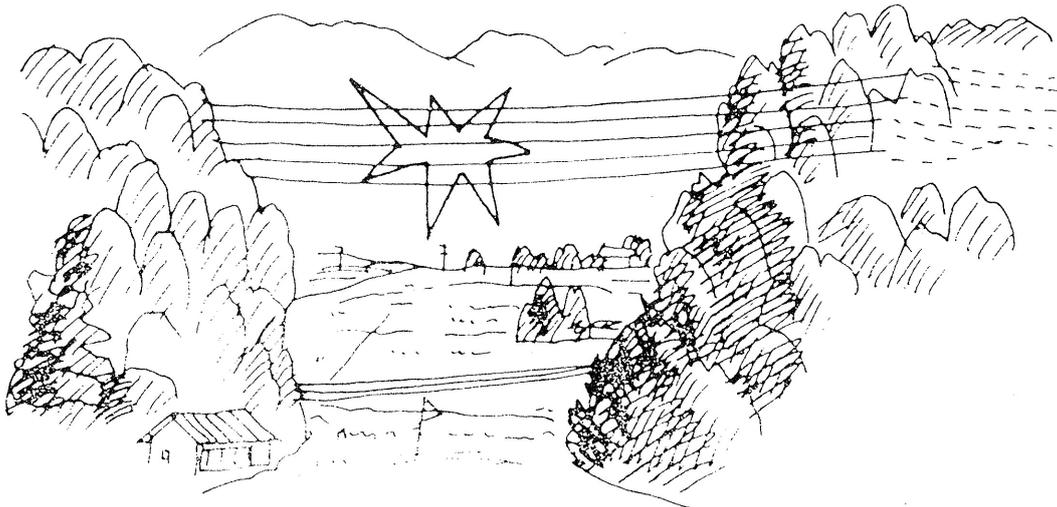
谷津田からの出口で、このような事故が数件発生しています。  
散布直前にもう一度調査飛行を励行。

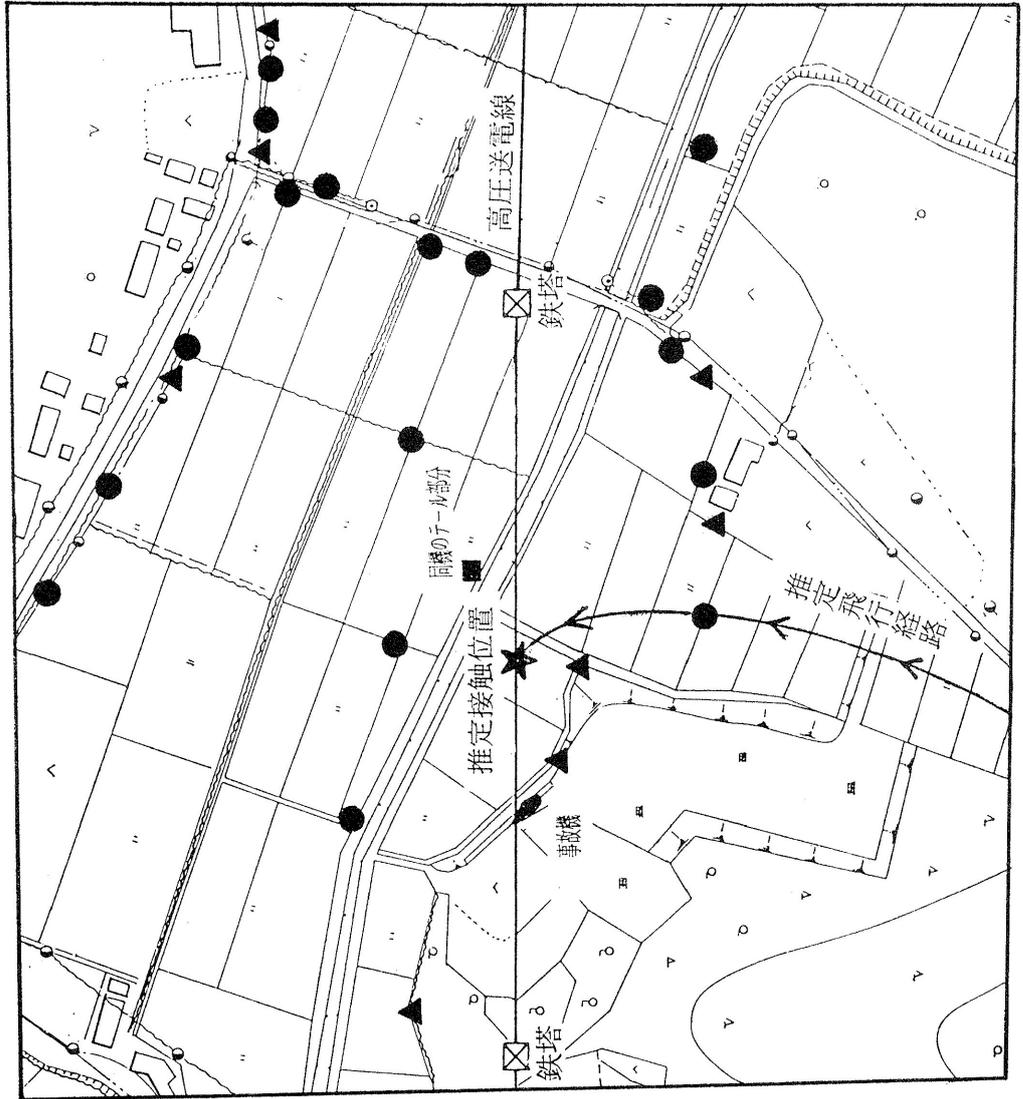
付図1 事故現場周辺見取図

同機は、高圧送電線に沿って薬剤散布を行っていたが、しばらくしてから高圧送電線に向かって谷津田の上空を薬剤散布しているのが見えた。少し高度を上げながら左旋回した時、高圧送電線にもろに衝突して墜落していった。墜落地点は地形にさえぎられていて見えなかった。高圧送電線に衝突した時、雷のような火花が見え「バンバン」という大きな音が聞こえた。すぐに消防署に電話をした。事故発生地点は、宮城県桃生郡矢本町大塩字朴倉地内で、事故発生時刻は05時30分ごろであった。（付図1及び写真1並びに2参照）

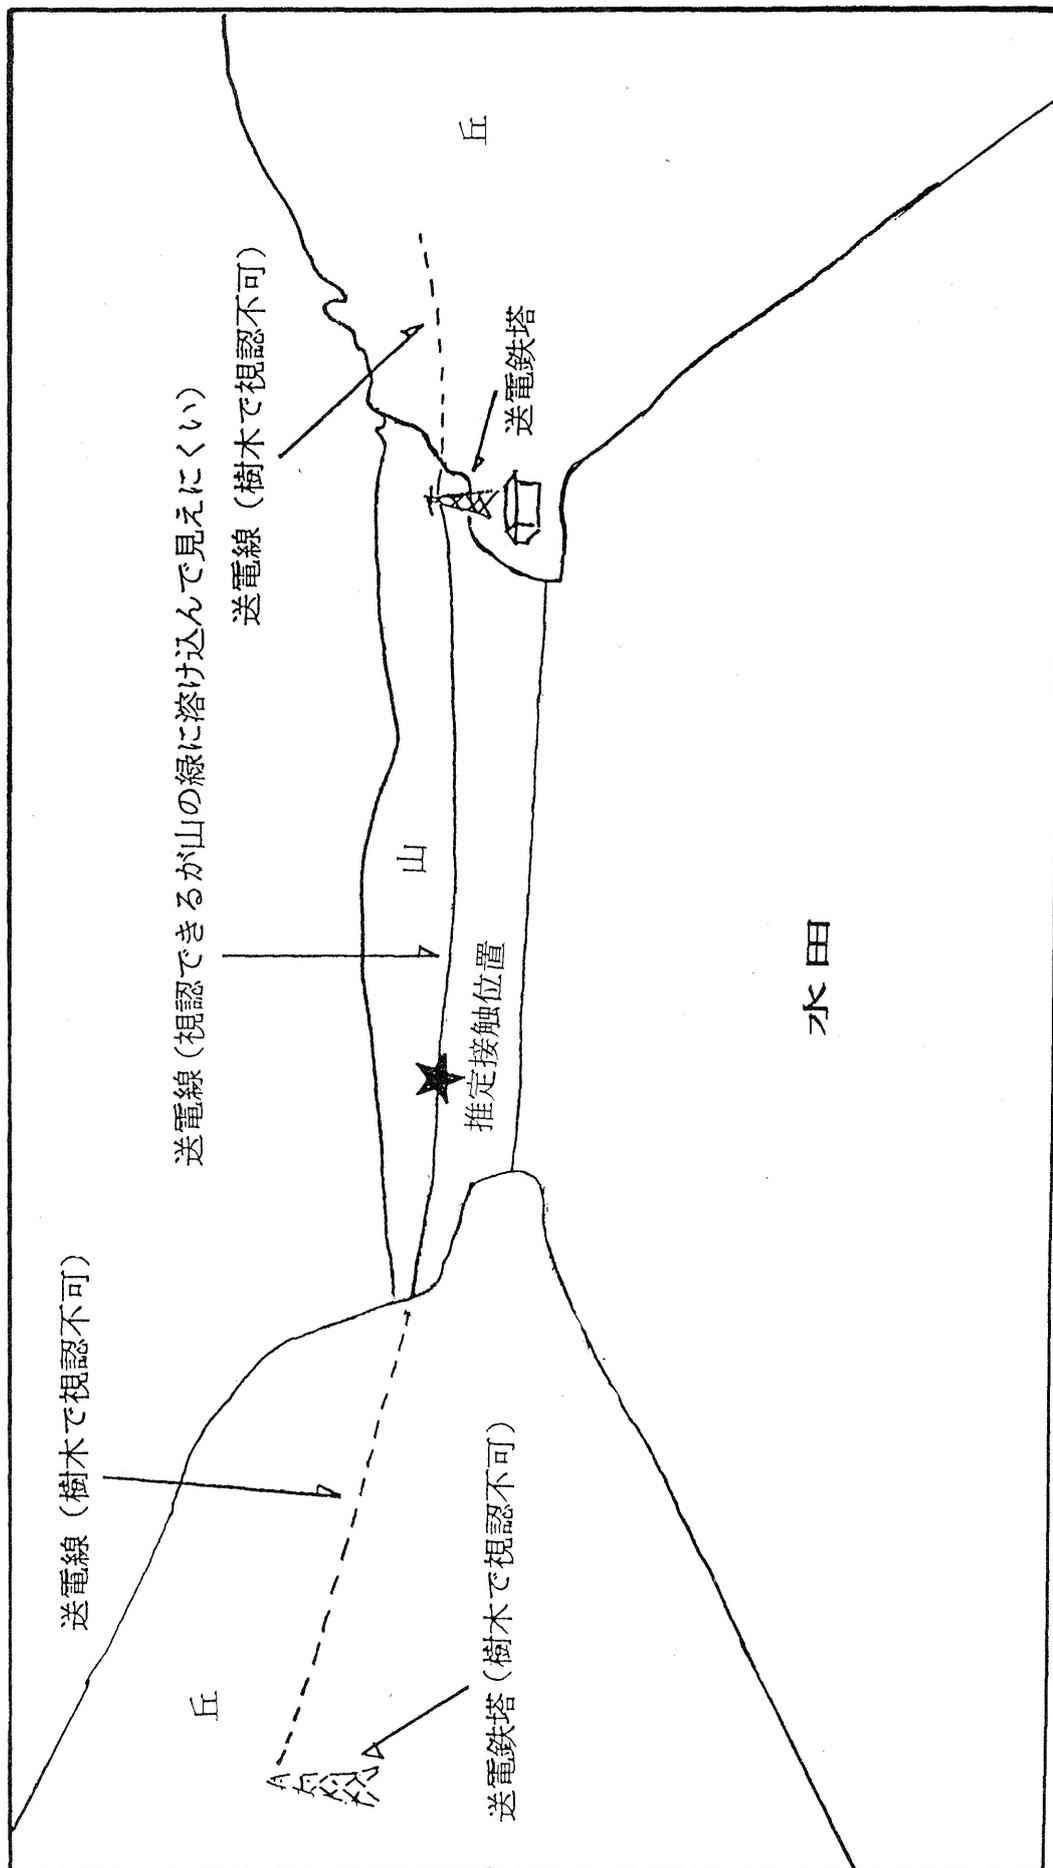
付図2 推定接触位置の手前から見た高圧送電線の視認状況

なお、当該散布地域が見通しの悪い谷津田であったこと及び送電線が山の背景に溶け込んで見えにくかったことが関与したことが考えられる。(付図2参照)

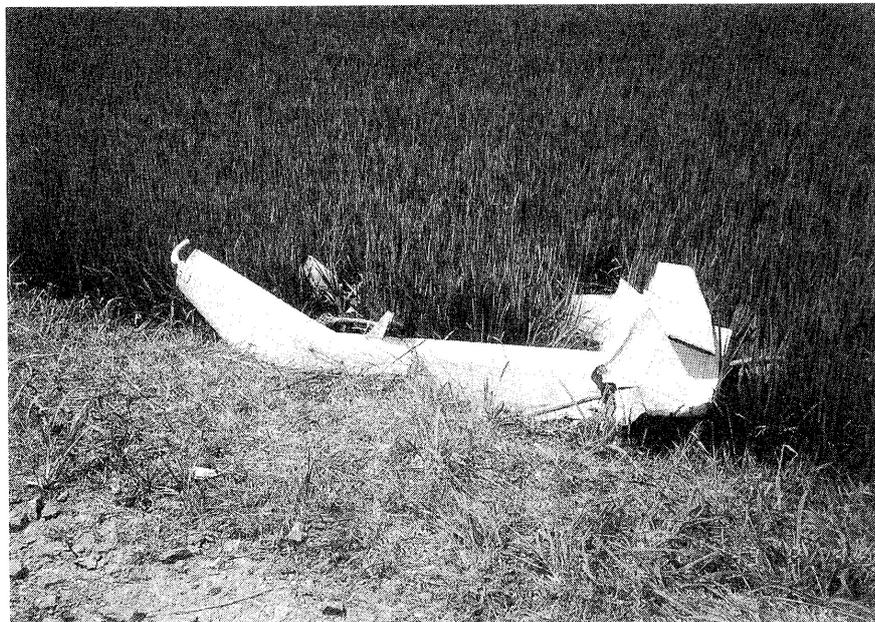
写真2 分離落下した事故機のテール部分

同機のテール部分が高圧送電線との推定接触位置近くに落下していた。(付図1及  
び写真2参照)

3.1.5 目撃者及び機長の口述並びに2.8に述べた同機のテール部分の落下位置  
から、同機は左上昇旋回中にテール部分が高圧送電線に接触して、同送電線を切断  
し、テール部分が分離落下したため、急速に右に回転し始めて、墜落して大破した
