**航空事故調査報告書**  
**クイックシルバー式MXⅡHP-R503型**  
**超軽量動力機**  
**滋賀県守山市琵琶湖**  
**平成6年1月16日**

平成6年4月7日  
航空事故調査委員会議決  
委員長 竹内和之  
委員 小林哲一  
委員 宮内恒幸  
委員 東 昭  
委員 東 口 實

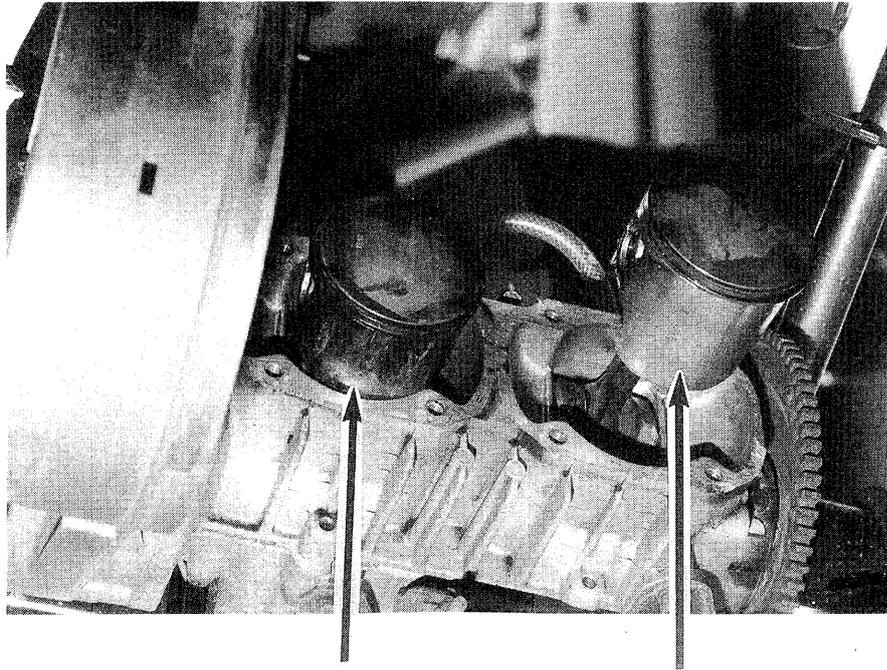
# 写真 ピストンの状態

- (1) エンジンを分解調査した結果、エンジン前部のピストン側面及びシリンダの壁面に焼き付きの跡が認められた。(写真参照)
- (2) エンジンの冷却用ファンベルトの張力の判断基準となるベルトのたるみ量が規定の6.3 mmに対し、約15 mmであり、ベルトの張力が低下していた。

- 3.1.2 事故発生までエンジンを除き機体には、異常はなかったものと認められる。
- 3.1.3 目撃者の口述及び2.8.4項に述べたことから、同機は琵琶湖上空を飛行中、エンジンが停止し湖面に不時着水したものと推定される。エンジンが停止したのは冷却用ファンベルトの張力が低下しており、冷却空気流量が不足していたため、前部ピストンが焼き付いたことによるものと推定される。
- 3.1.4 操縦者は不時着水後、同機から脱出し湖岸まで泳ごうとしたものと思われるが、救命胴衣を着用していなかったこと、着衣を付けたままであったこと等のため、溺死したものと考えられる。

本事故は、同機が湖面上を飛行中にエンジンの前部ピストンが焼け付き、エンジンが停止したため、不時着水を行い水没したものと推定される。

前部ピストン  
(焼き付いていた)

後部ピストン  
(正常)
