航空事故調査報告書
新日本ヘリコプター株式会社所属
アエロスパシアル式 AS332L1型 JA6669
岐阜県本巣郡根尾村
平成4年11月30日

平成6年4月21日
航空事故調査委員会議決
委員長 竹内和之
委員 小林哲一
委員 宮内恒幸
委員 東昭
委員 東口實

新日本ヘリコプター株式会社所属アエロスパシアル式AS332L1型JA6669（回転翼航空機）は、平成4年11月30日、資材輸送のため岐阜県本巣郡根尾村付近を飛行中、15時17分ごろ吊り下げた資材が機体に接触し、同村の根尾東谷川河川敷に不時着し横転した。

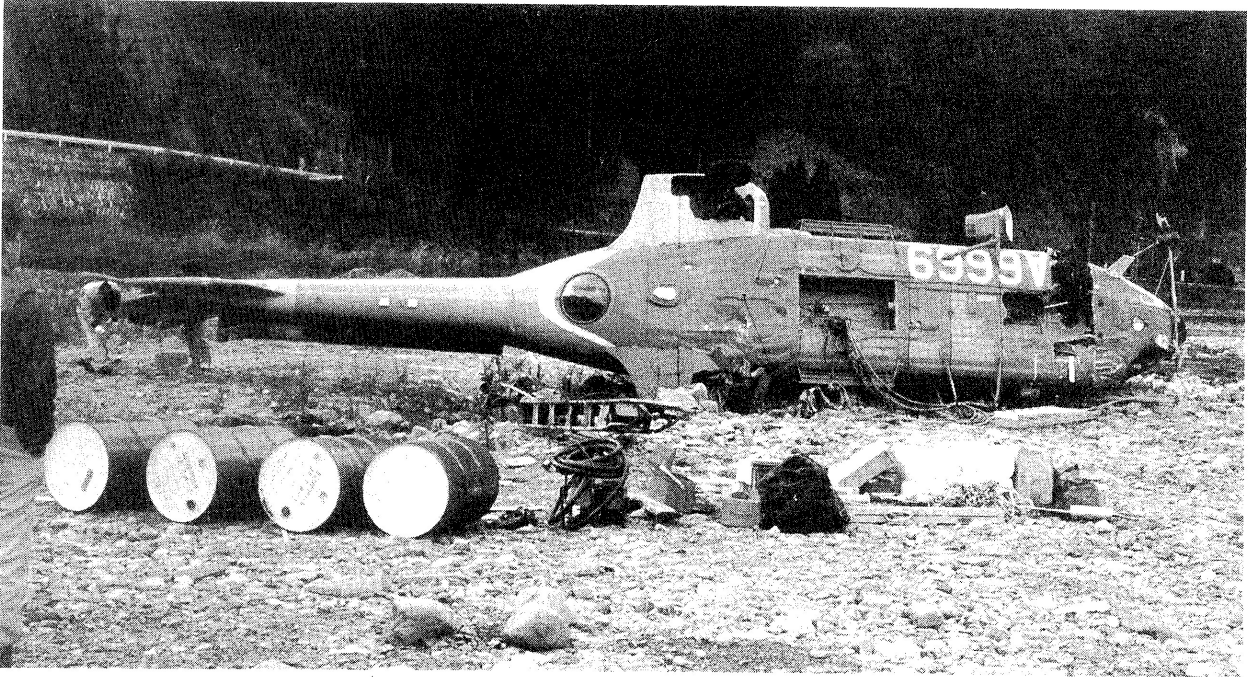
写真1 事故機

同機は、根尾東谷川の河川敷に、テール・ロータ部及びメイン・ロータ・ブレードが破断した状態で、機首を南に向け左に横転していた。テール・ロータ部は不時着地点の西方約70mの地点の同川右岸堤防上に落下していた。(付図1参照)

4枚のメイン・ロータ・ブレードはすべてブレード・スリーブから約40cmのところまで破断していた。メイン・ロータ・ブレードが接触した地表には同ロータの回転により削られたとみられるくぼみが生じていた。破断したブレードは4枚とも原形をとどめず、小片となって不時着地点付近に散乱していた。

操縦室の前方下部が破損していた。テール・ブーム取り付け部の外板は下部がはくりし、上部にしわが発生していた。前脚は右に曲がり、胴体下部にめり込んでいた。

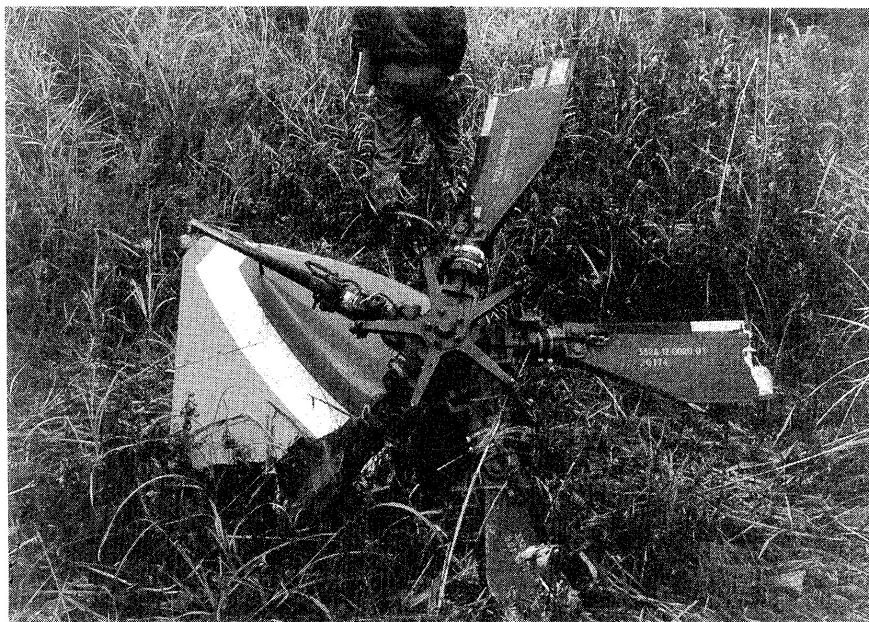
写真2 脱落したテール・ロータ部

テール・ロータ部は同部分に取り付けられている垂直尾翼の上端から約65cmのところ破断し、不時着地点から西に約70m離れた地点に落下していた。

ロータのフェザリング・ヒンジ及びピッチ・コントロール・リンクには地表に落下した際に生じたと思われる損傷が認められた。

5枚のブレードはすべてヒンジ部から約40～45cmのところ破断していた。破断したブレードのうち4枚は不時着地点の西及び南西方向約70～100mの地点に落下していたが、残りの1枚及び水平安定板は発見できなかった。

テール・ロータ部に残されたブレード及び破断したブレードの前縁部には吊り荷に接触したときに生じたと思われる傷痕が認められた。

本事故は、軽くて面積の大きなベルトコンベアを単体で吊り下げて輸送した際、飛行速度が適切でなかったこともあって、ベルトコンベアが空気力であおられ、機体後部に接触し、テール・ロータ部が破断したものと推定される。
