**航空事故調査報告書**  
**栗本マリンセンター株式会社所属**  
**ロビンソン式R22Beta型JA7833**  
**岐阜県郡上郡八幡町**  
**平成5年12月23日**

平成6年6月9日

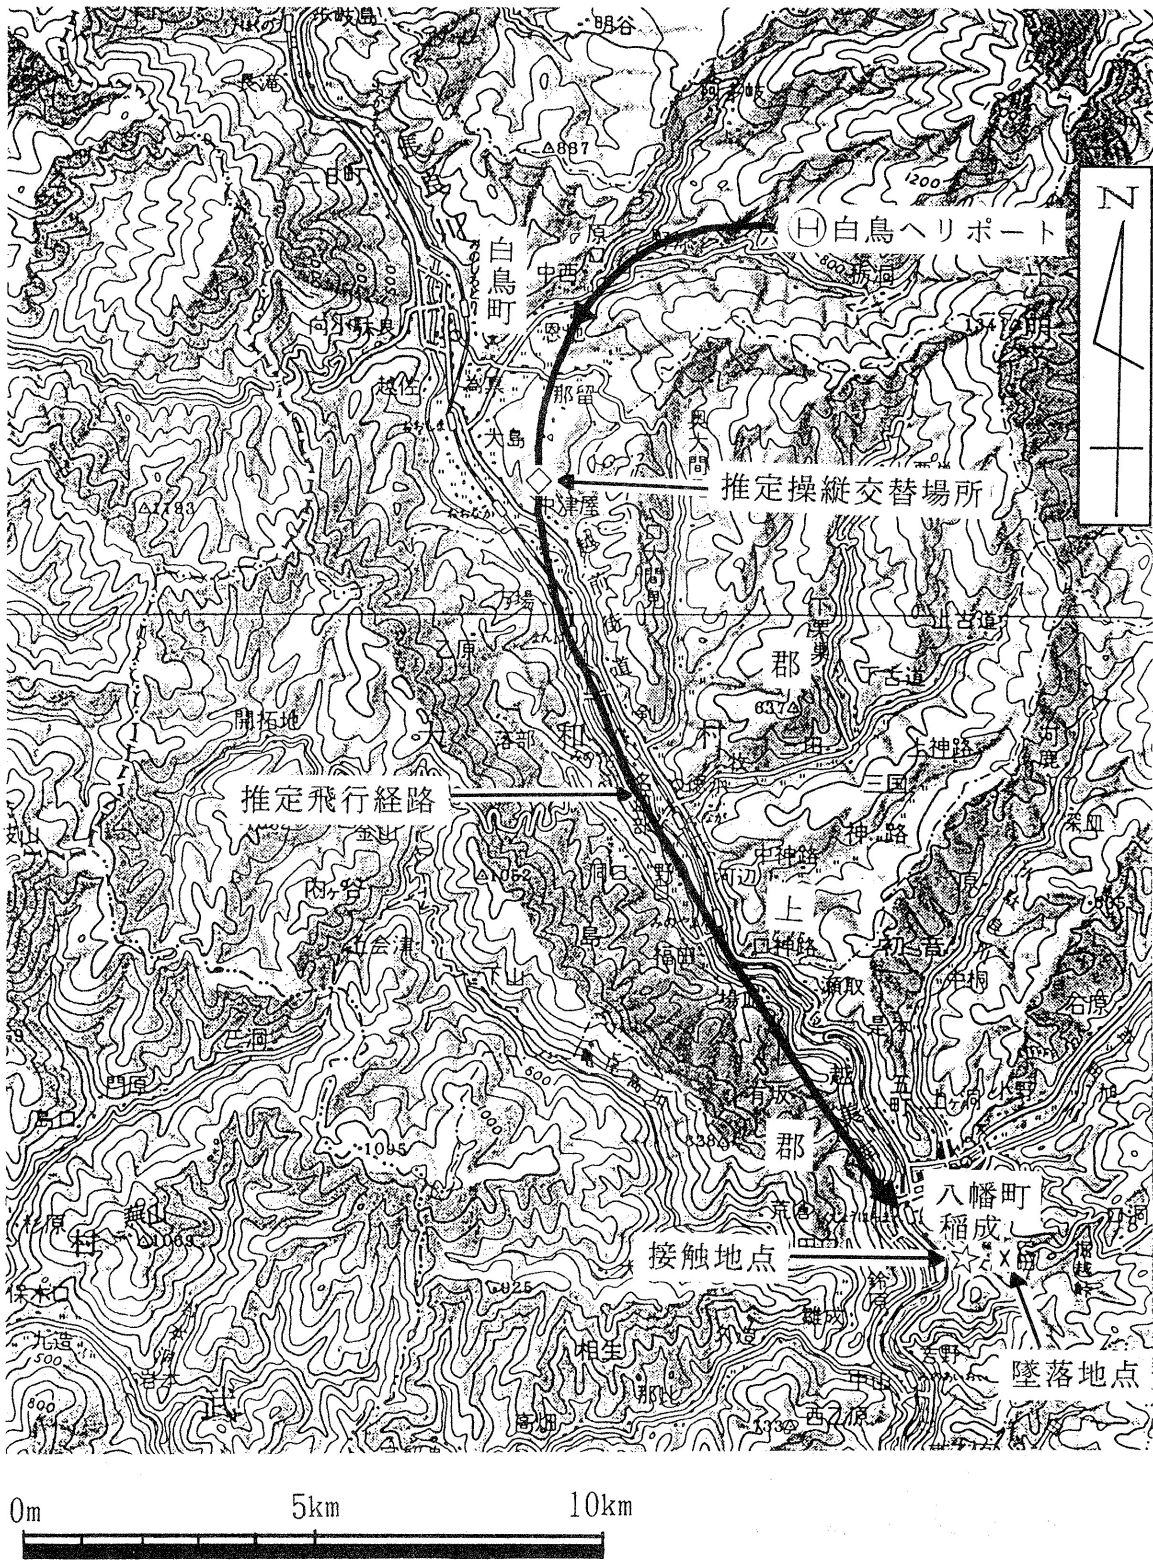
付図 1 推定飛行経路図

事故発生地点は、岐阜県郡上郡八幡町稲成の竹林内で、事故発生時刻は15時25分ごろであった。（付図1、2参照）

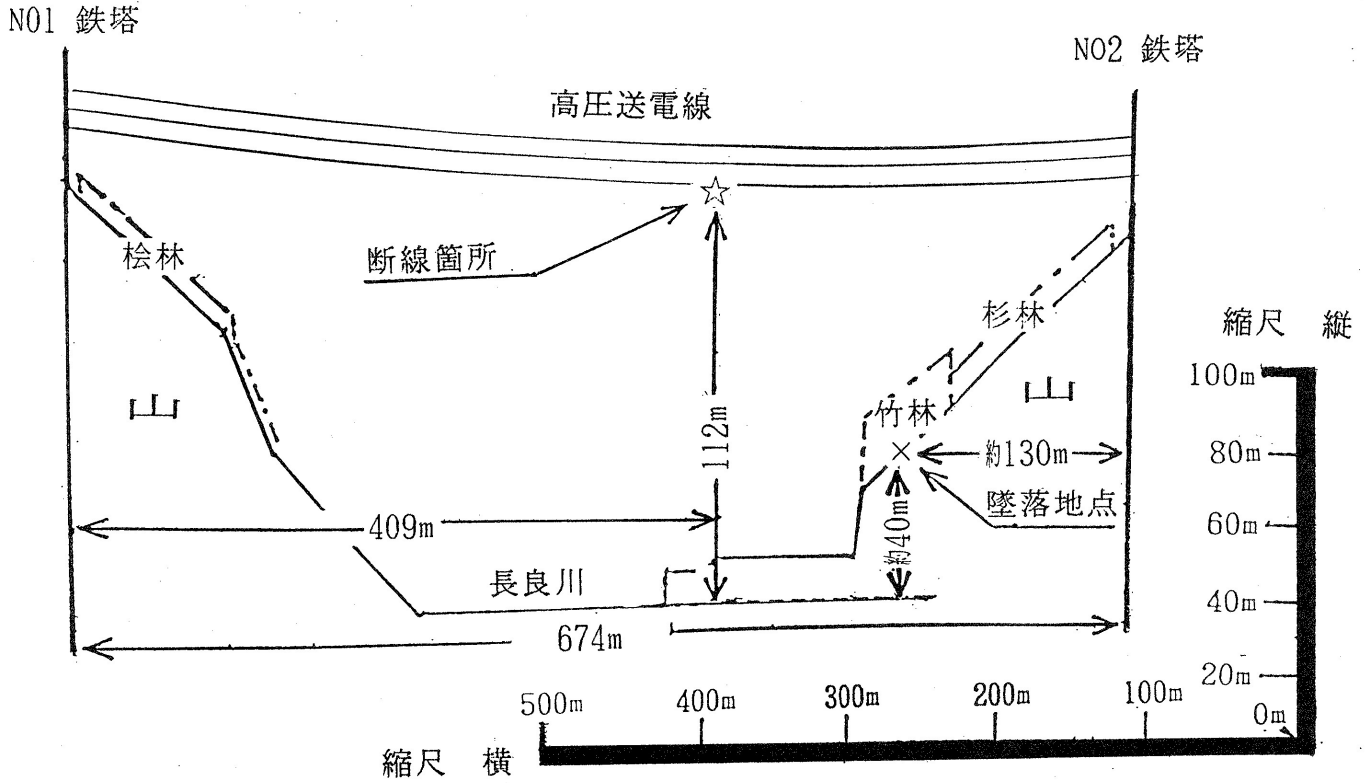
付図 2 - 1 事故現場側面図

高圧送電線は、長良川の谷あい横切を横切って展張されており、3段で各段2本の計6本の電力線で構成され、切断されたのは下方の2本で、川面から約112mの高さであった。

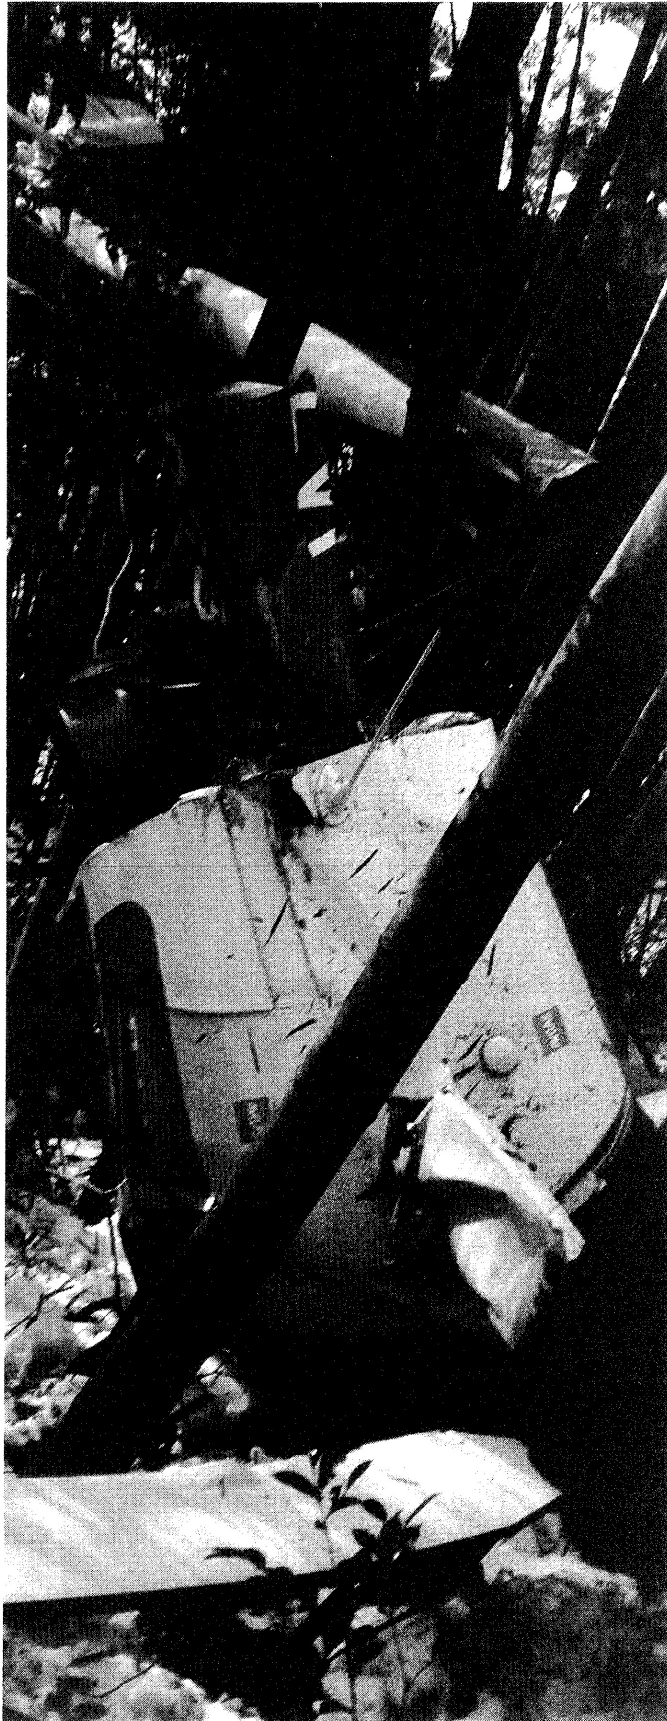
寫真事故機

機首部	破 損
メイン・ロータ・ブレード	破 損
テール・ブーム	折 損
テール・ロータ	破 損
右スキッド	折 損
