航空事故調査報告書
B & A インタナショナル株式会社所属
ロビンソン式 R 2 2 Beta 型 J A 7 8 6 9
三重県松阪市松名瀬町
平成 5 年 9 月 2 6 日

平成 6 年 6 月 9 日

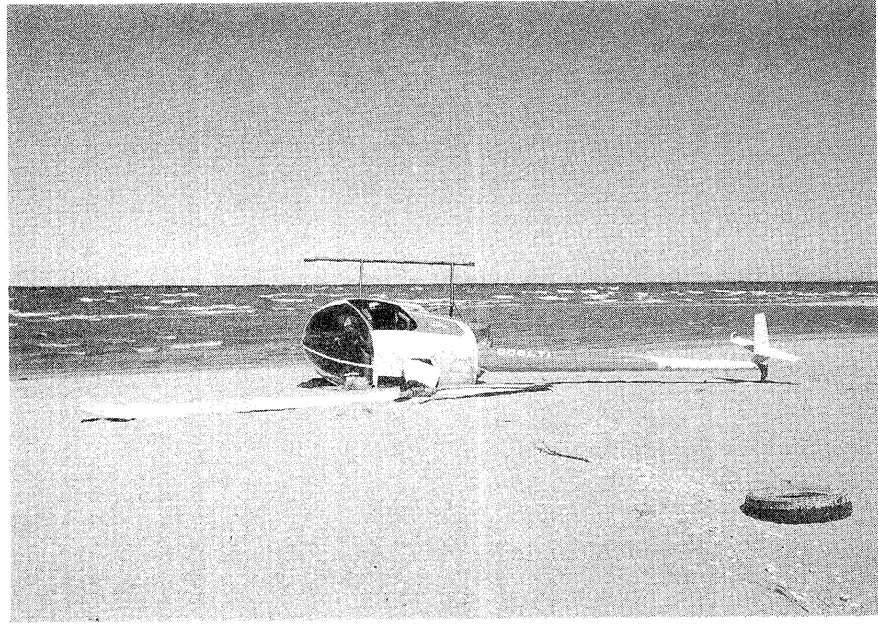
写真1 事故現場

事故発生地点は、三重県松阪市松名瀬町がら崎から北方約 2 0 0 m 沖合の干潟で、事故発生時刻は、1 2 時 1 1 分ごろであった。（付図 1 参照）

(1) ホバリングを行っていた場所は、満潮時は水面下になり、干潮時のみ砂地の干潟になるところで、接地帯標識の標示はしていなかった。

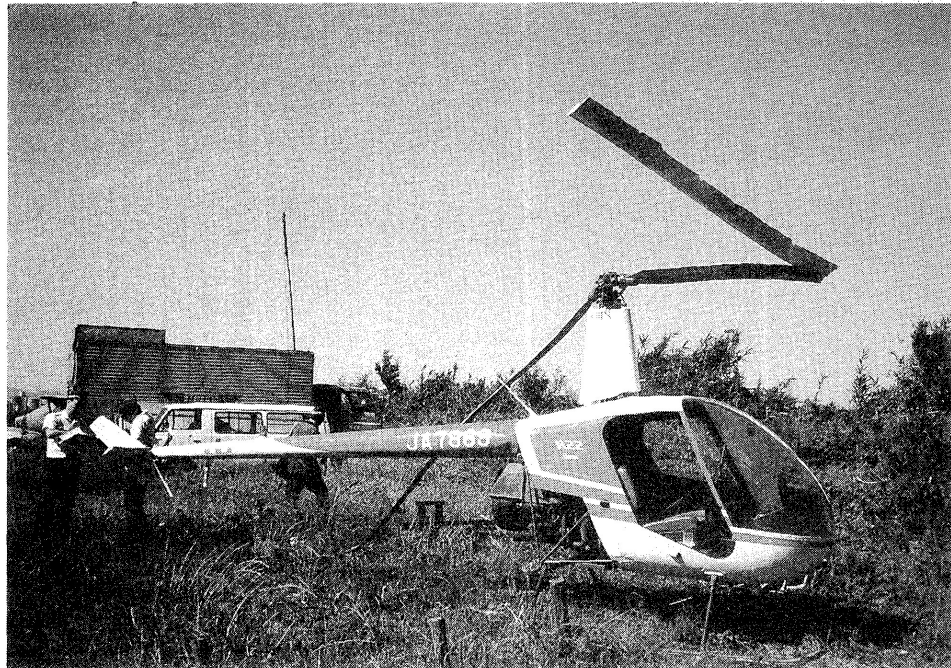
写真2 事故機

メイン・ロータ	破 損
胴 体	破 損

メイン・ロータ・ブレードは2本とも破損していた。

テール・ロータ・ブレードは、2本とも先端から四分の三ぐらいのところ破損していた。

垂直及び水平安定板は取り付け部で破損していた。

左席ドア及び風防が破損していた。

本事故は、同機が比較的強い横風を受けてホバリング中、他機に気をとられているうちに風下に流されて姿勢が不安定となった際、機長が適切に修正できなかったため、左スキッドの後端が地面に接触して、横転したことによるものと推定される。
