航空事故調査報告書
朝日航洋株式会社所属
アエロスパシアル式AS350B型 J A 9 2 2 3
栃木県上都賀郡足尾町
平成5年6月20日

平成6年5月12日

1 航空事故調査の経過

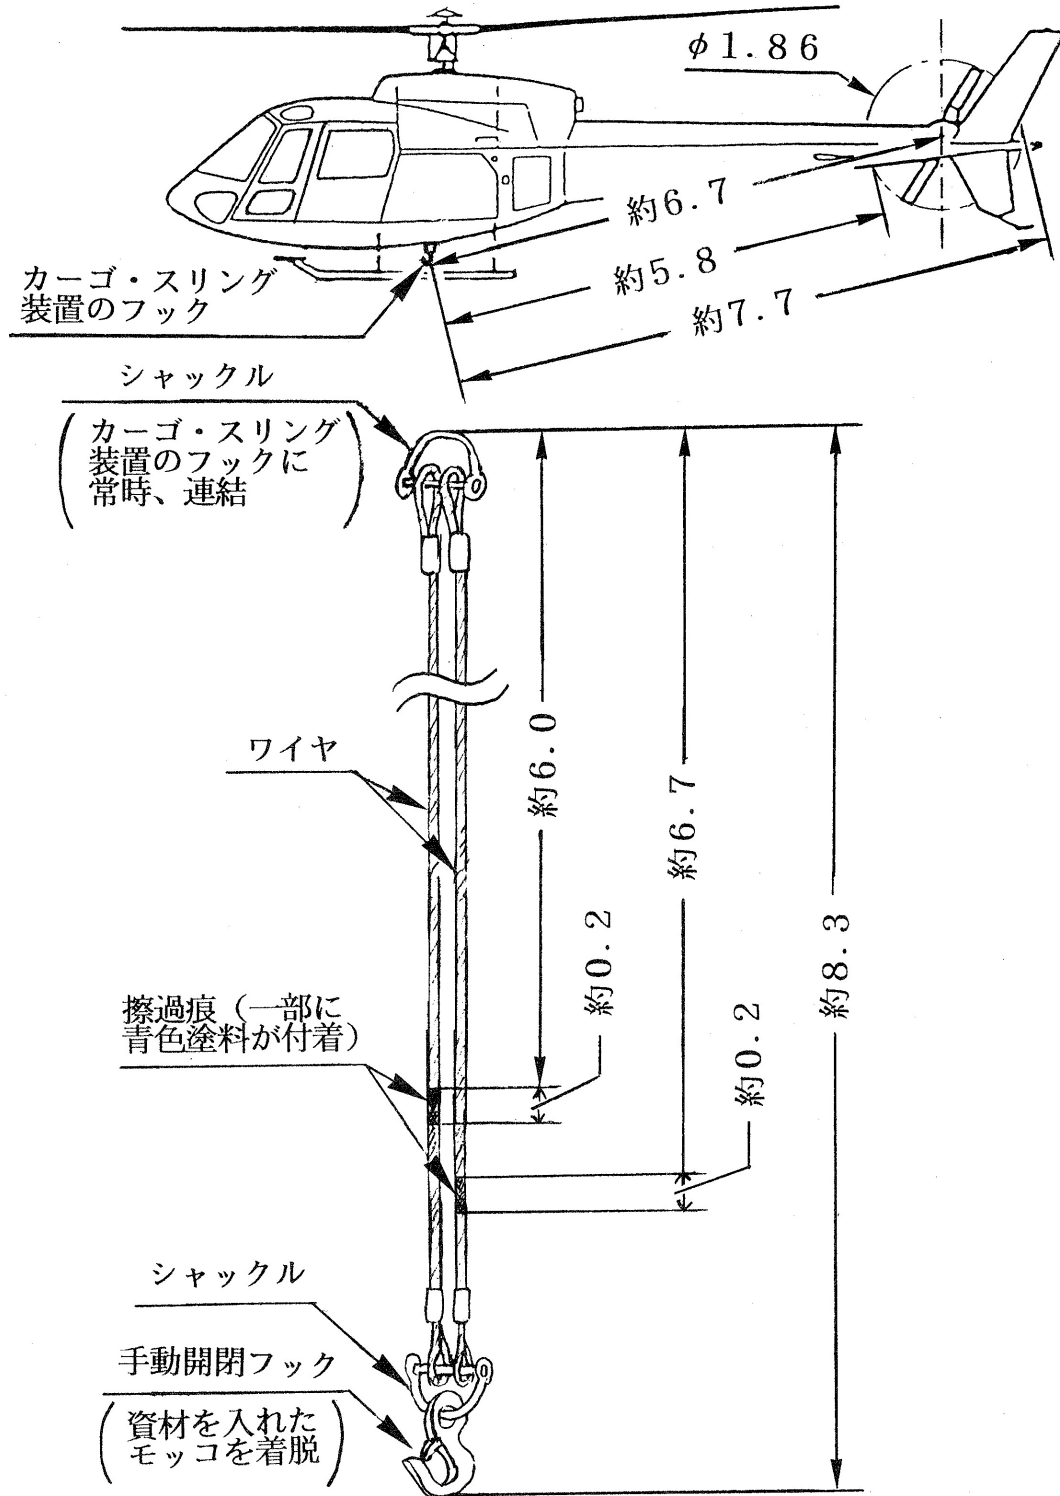
付図2 吊り下げていたワイヤ、手動開閉フック等の状況

同機が吊り下げていたワイヤは、手動開閉フック及びシャックルを含み全長約8.3m、重量約14.5kgであった。

ワイヤは2本を並列にして使用しており、1本のワイヤには上端より約6.0mの箇所から約0.2mにわたって、また、他のワイヤにも上端より約6.7mの箇所から約0.2mにわたって擦過痕が認められた。

両ワイヤとも擦過痕の認められた箇所の一部には、ワイヤの素線と素線との間にテール・ロータ・ブレードの青色塗料と同じ塗料の付着が認められた。

ワイヤの素線間の寸法を測定した結果、約1mmであった。この寸法は2.8.1(4)項に述べた破断したテール・ロータ・ブレードのチェーンズ・ウエイトに認められた点状の打痕の間隔と一致した。(付図2参照)

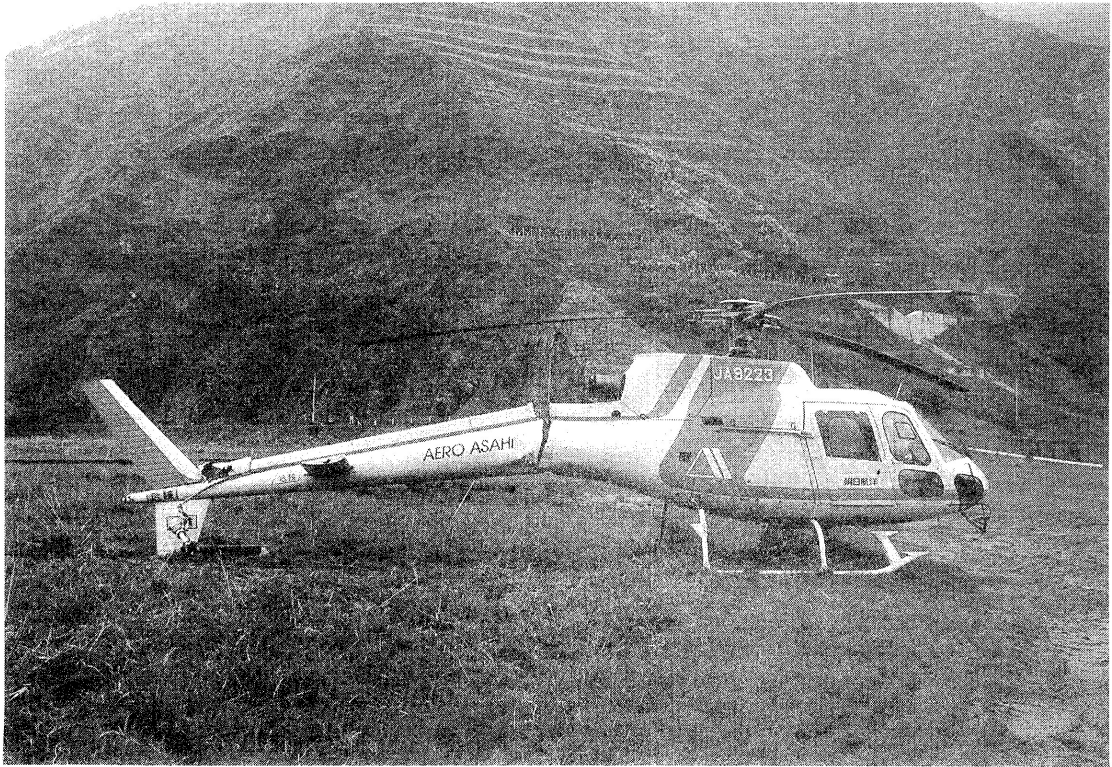
写真 事故機

胴体との結合部から後方約80 cmの箇所で上面側が全周の約2/3にわたって破断し、破断箇所から後方の部分は下方に折れて、テール・ロータ・ガードが地面に接触していた。

また、3箇所にワイヤによる打痕が認められた。

2枚のうち1枚が根元部で破断していた。破断して分離した部分は発見できなかった。破断したブレードのチェーンズ・ウエイト（根元部のバランス・ウエイト）には、約1 mm間隔の点状の打痕が約2 cmにわたって認められた。他の1枚のブレードは割れていた。
