航空事故調査報告書

アレキサンダー・シュライハー式ASK23B型JA2386

埼玉県妻沼滑空場

平成6年3月4日

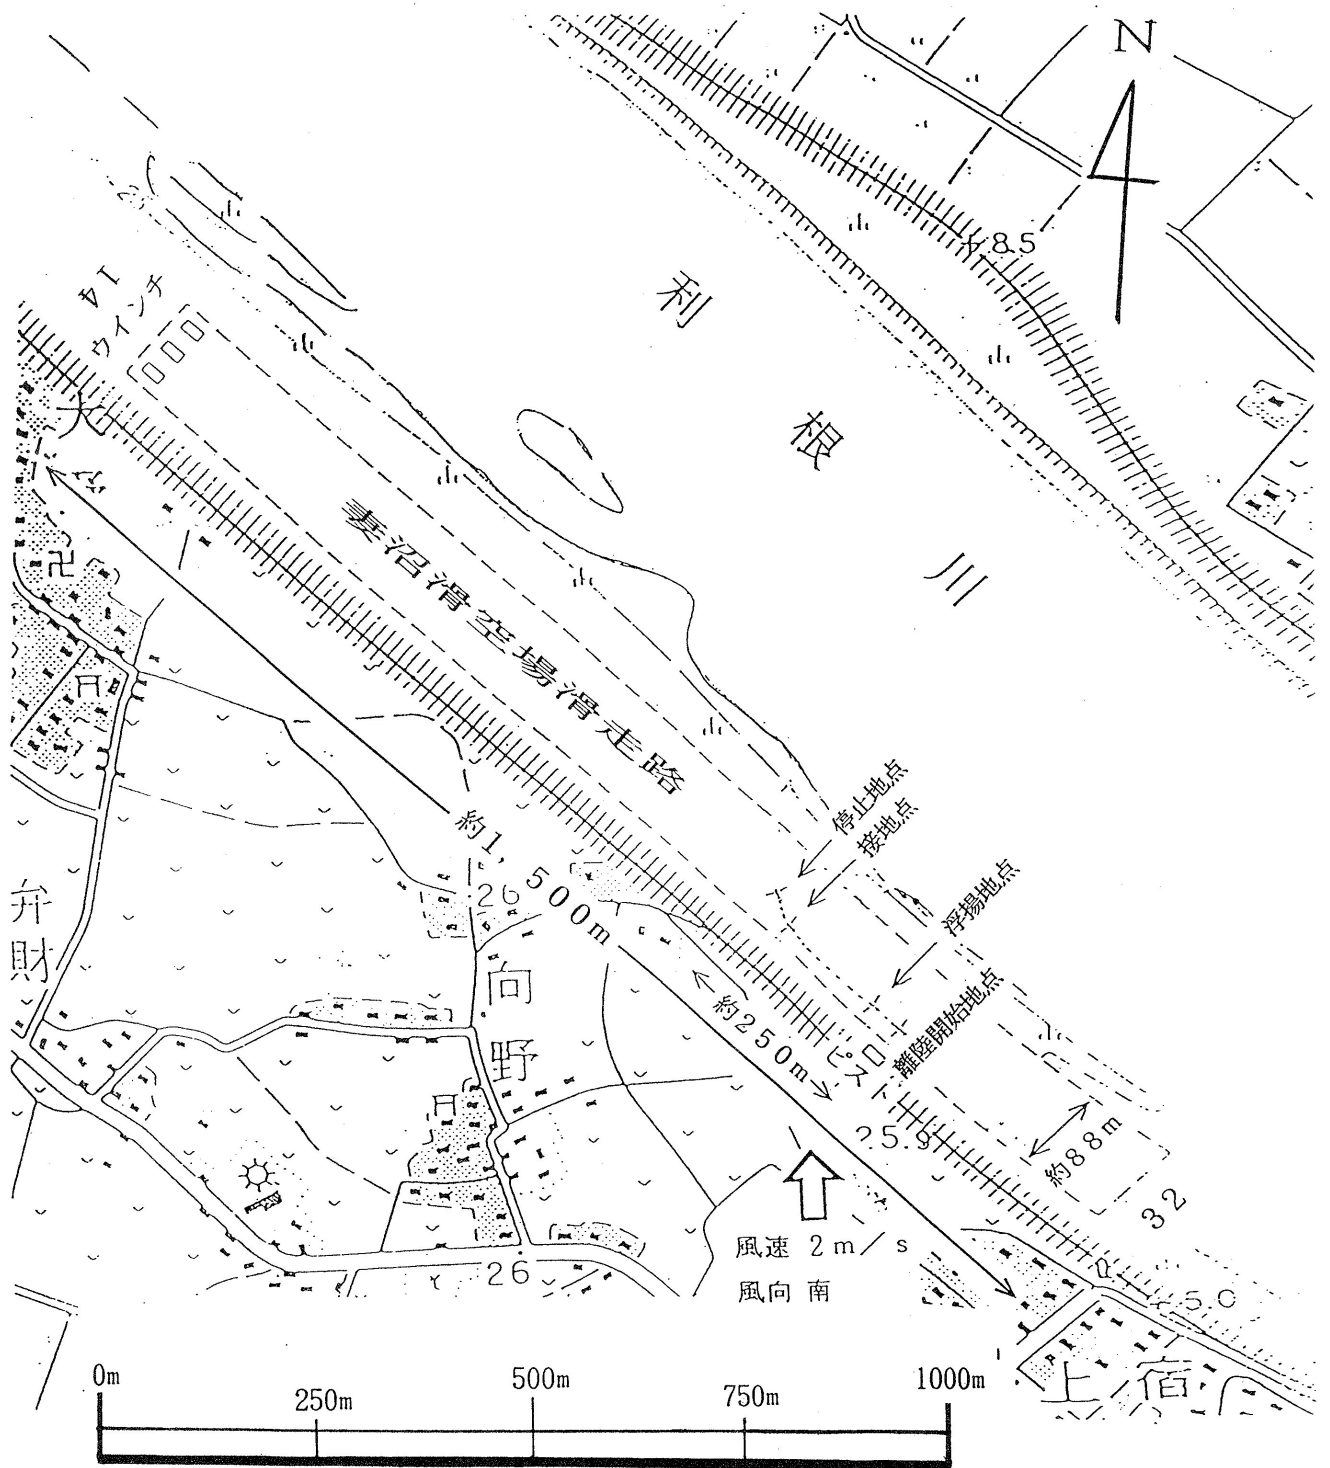
付図 1 事故現場見取図

離脱後、機首を下げて増速するとともに、高度を下げるためスポイラーを開いた。その直後、速度が不足していることに気づきスポイラーを閉じたが、大きな沈下が止まらずそのまま接地した。離陸地点から約250mの地点に接地したが、接地時に衝撃を感じた。着陸後、スポイラーを開いてブレーキをかけて停止した。

同機は、約2mの背風の状況下でいつもより少し長めの地上滑走の後、離陸した。上昇速度が少し遅いと感じたが、飛行の継続に支障があるほどではないように思った。また、上昇速度が遅いことについて機長からウインチ・サイドに無線連絡はなかった。同機は高度約40～50mで機首が下がり曳航索が離脱したため、ピストにいた他の操縦教員が、「離脱確認」を無線で送信した直後に同機のスポイラーが開かれた。同機は、離脱後さらに機首を下げて増速すると思っていたが、そのまま増速することなく、引き起こし不足の状態でもーズギアとメインギアが同時に接地した。接地後、同機は右に少しヨーイングしながら滑走し滑走路上で停止した。

事故発生地点は、滑空場の滑走路上で、事故発生時刻は09時52分ごろであった。
