**航空事故調査報告書**  
**川田工業株式会社所属**  
**ロビンソン式R22マリーナ型JA7740**  
**栃木県下都賀郡藤岡町**  
**平成5年8月4日**

平成6年8月25日

航空事故調査委員会議決

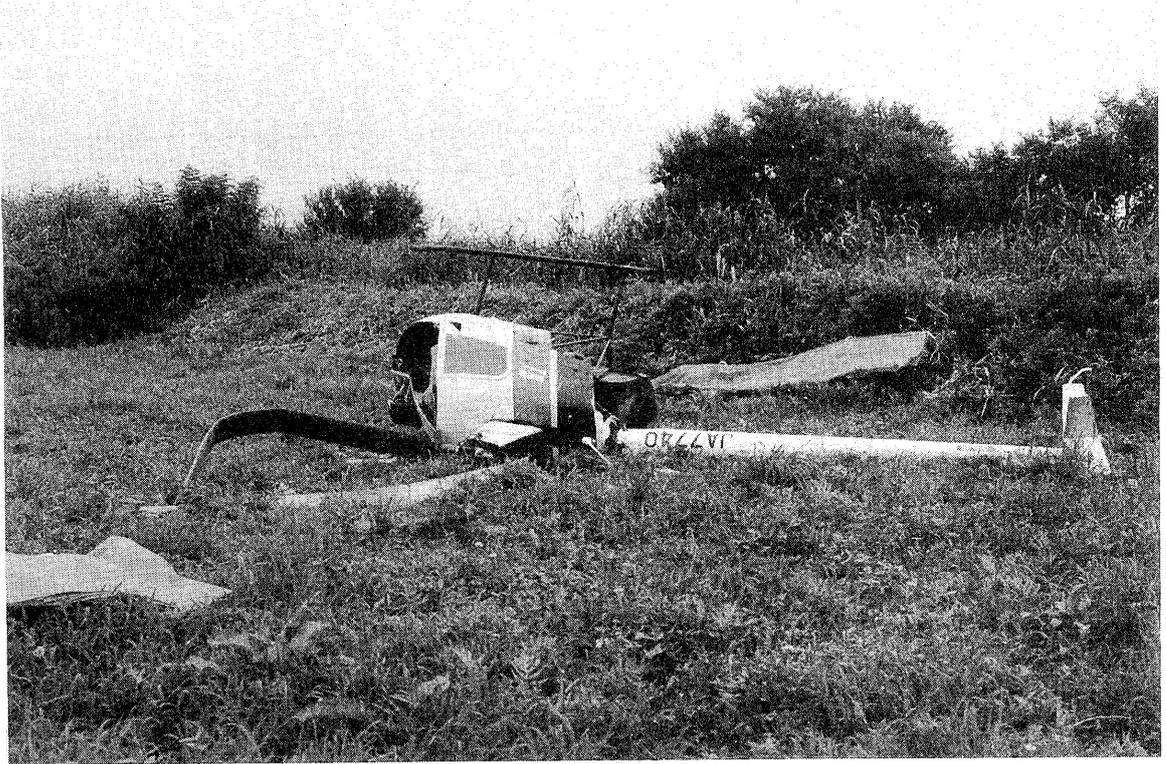
寫真 事故 機

同機は離着陸地帯末端の手前1.5mの地点に機首を東に向け、機体左側を下にして横転していた。

胴 体	前部及びテール・ブーム取り付け部破損
メイン・ロータ・ブレード	破 損

- (1) 胴体部は風防及び左側ドアが破損し、テール・ブームは胴体との接続部で破損していた。
- (2) メイン・ロータ部は、マスト・チューブが右に傾き、ブレードは上に湾曲していた。
- (3) テール・ロータ部には特別の損傷は認められなかった。
- (4) エンジン部は外観上の損傷は認められず、手回し点検の結果も異常は認められなかった。また、スパーク・プラグ及び補機類の状況にも異常は認められなかった。
- (5) 降着装置に損傷は認められなかった。
- (6) 燃料及び滑油系統に異常は認められなかった。燃料は漏洩の痕跡が認められたが、約10galがタンク内に残っていた。
- (7) 操縦系統はロッド及びチューブ類の一部に損傷が見られたが、機能上の異常は認められなかった。
- (8) 動力伝達機構はクラッチ・シャフトとテール・ロータ・ドライブ・シャフトの間のフレックス・プレートが変形していたが、その他に異常は認められなかった。
