航空事故調査報告書
個人所属
ロビンソン式R22Beta型JA7837
静岡県湖西市鷺津
平成5年9月12日

平成6年9月8日

航空事故調査委員会議決

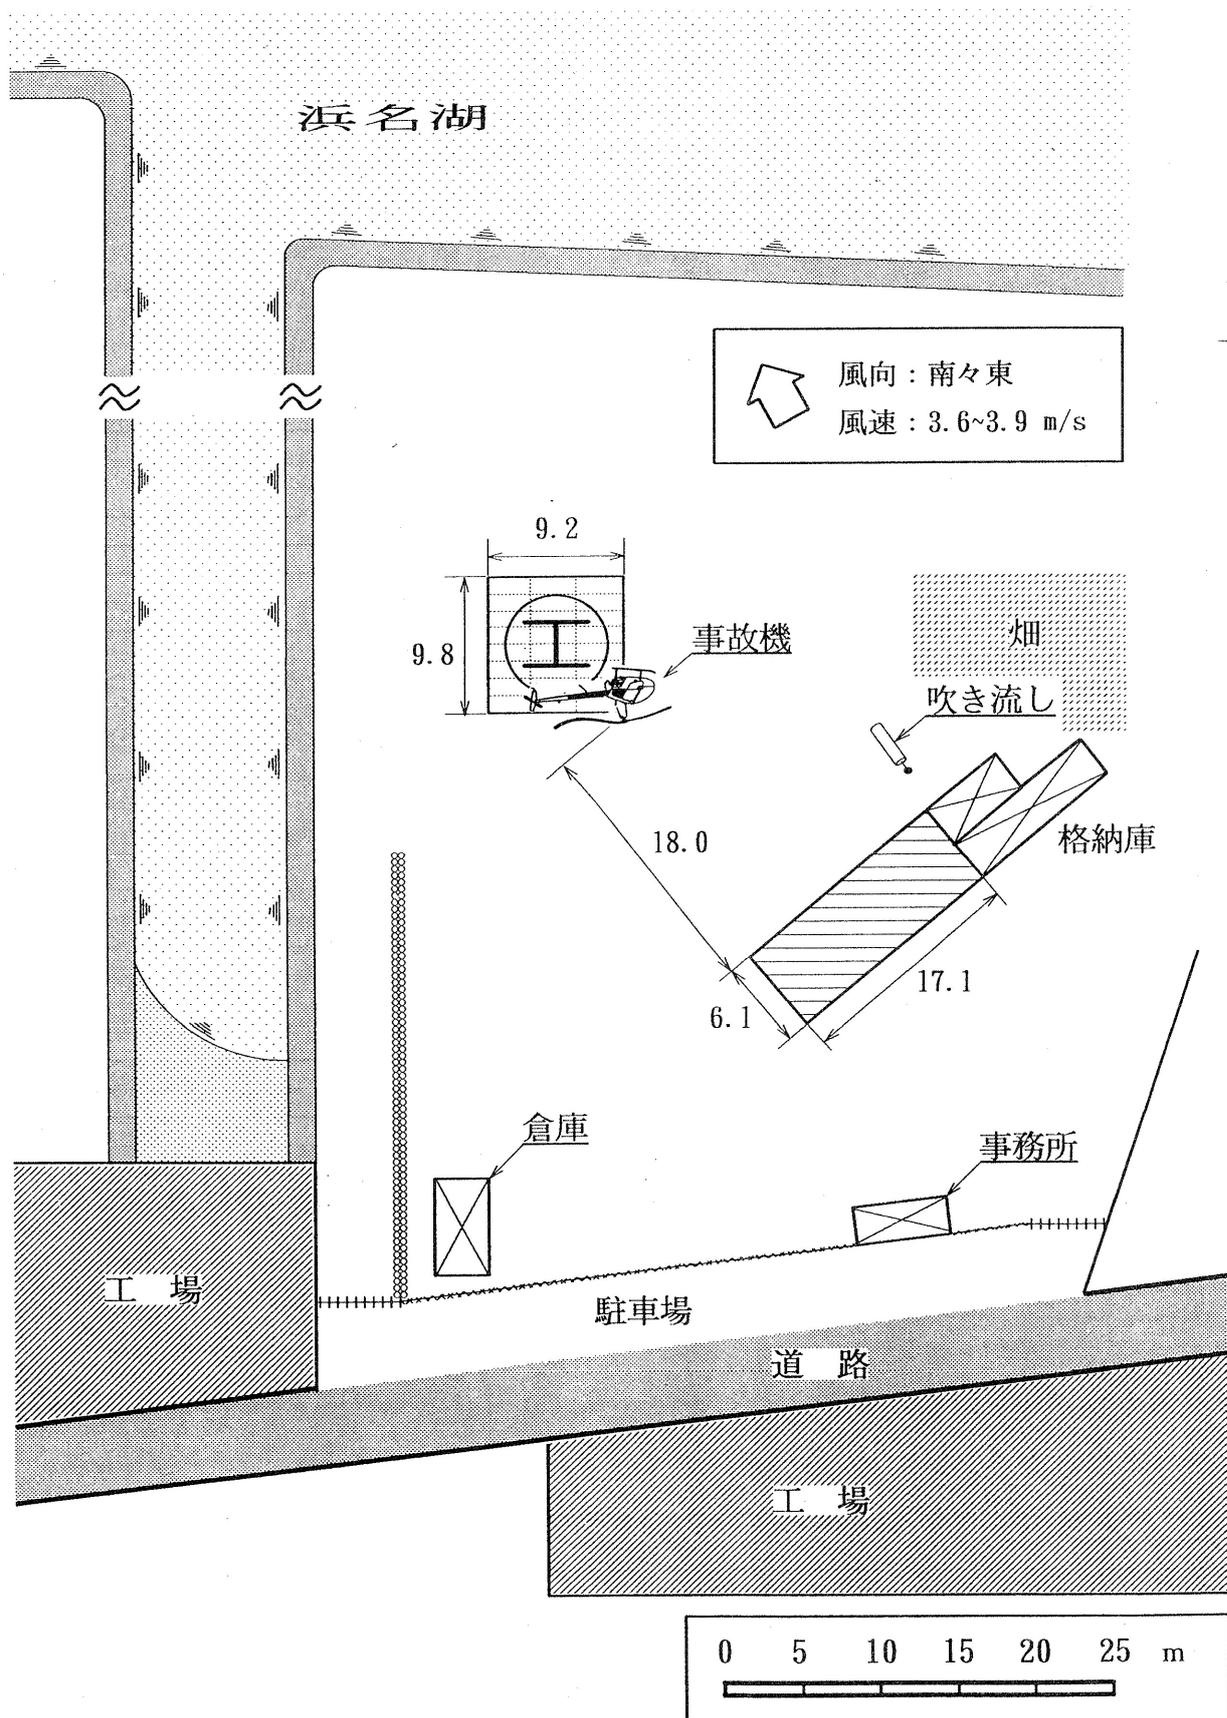
付図 1 事故現場見取図

機体は、場外離着陸場内のヘリパッド上で機首を東に向けて右に横転していた。

ヘリパッドは、約10cmの盛り土の上に鉄板24枚が敷き詰められていたが、そのうちの1枚が僅かにずれており、直下の土が抉れていた。また、右スキッドの後端部上面には、スキッドが鉄板の下にもぐりこんでできた擦り傷及び土の付着が認められた。

ヘリパッドを構成している鉄板一枚の寸法は長さ305cm、幅122cm、厚さ1cmであった。また、鉄板一枚の重量は鉄の比重が7.87であることから、約290kgと推定される。

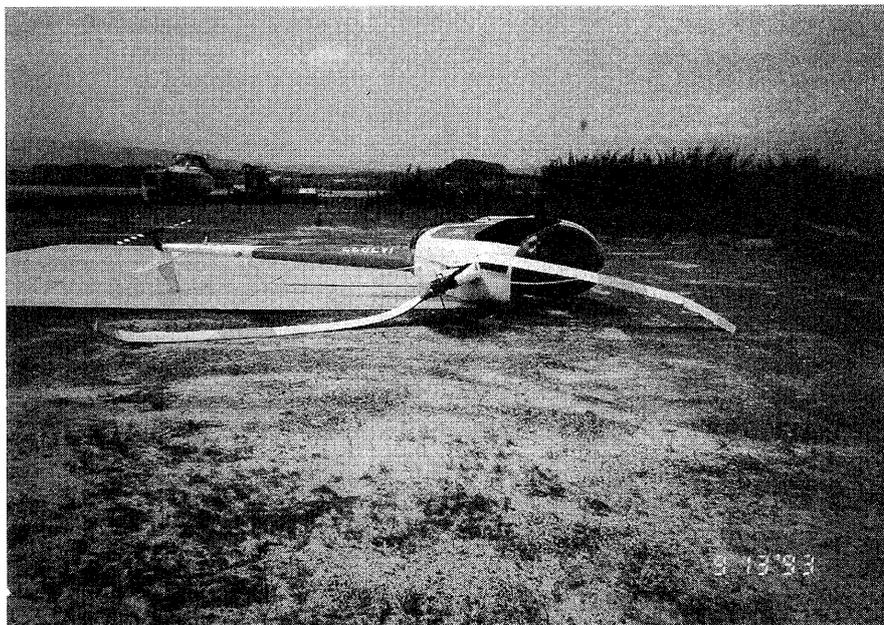
写真1 事故機

3.1.5 機長の口述及び現場調査から、同機はヘリパッドに隣接した空き地に着地しようとして、接地直前に後進したため右スキッドの後端部がヘリパッド縁端の鉄板の下にもぐりこんで拘束されたものと認められる。

右スキッドがヘリパッドの鉄板に拘束されたことに気づかなかった機長は、上昇しようとしてコレクティブ・ピッチ・レバーを操作したが、機体が上昇しなかったため、さらにピッチを上げている。このとき、もぐりこんだ右スキッド後端部上面には鉄板の縁が接触していたことから、上昇しようとした同機は2.8.3項で述べたとおり大きな外力を受けることになった。このことは同機の重心位置が一瞬のうちに右後方に大きく移動して許容範囲を超えたことと等価で、その結果機体が横転したものと認められる。

本事故は、同機の右スキッドがヘリパッドの鉄板に拘束されたことに気づかなかった機長が、上昇しようとしてコレクティブ・ピッチ・レバーを操作したため横転したことによるものと認められる。

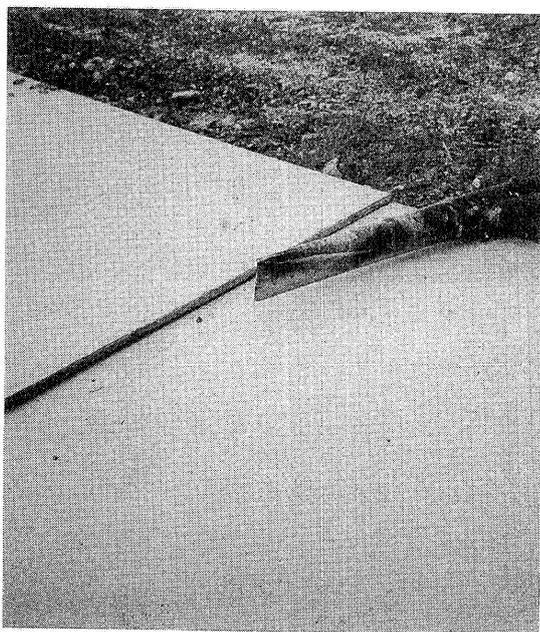
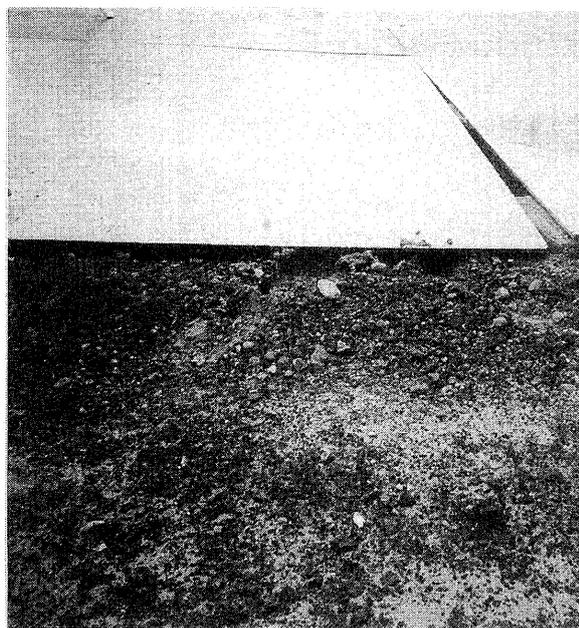
写真2 スキッド及びヘリパットの状況

上昇しようとする機体が受ける外力を次のとおり推定した。同機の図面から、重心位置と右スキッド後端部との距離は左右方向約1m、前後方向約0.9mと推算されること、また290kgの鉄板の一端が接触しているとき、鉄板重量の約2分の1に相当する荷重を受けると考えられることから、機体は下向き荷重約150kgfと約150kgf・mの右倒しの横揺れモーメント及び約140kgf・mの頭上げの縦揺れモーメントの外力を受ける。
