航空事故調査報告書
個人所属
ロビンソン式R22Beta型JA7863
愛知県豊橋市中原町上空
平成5年11月28日

平成6年7月7日
航空事故調査委員会議決
委員長 竹内和之
委員 小林哲一
委員 宮内恒幸
委員 東口 實

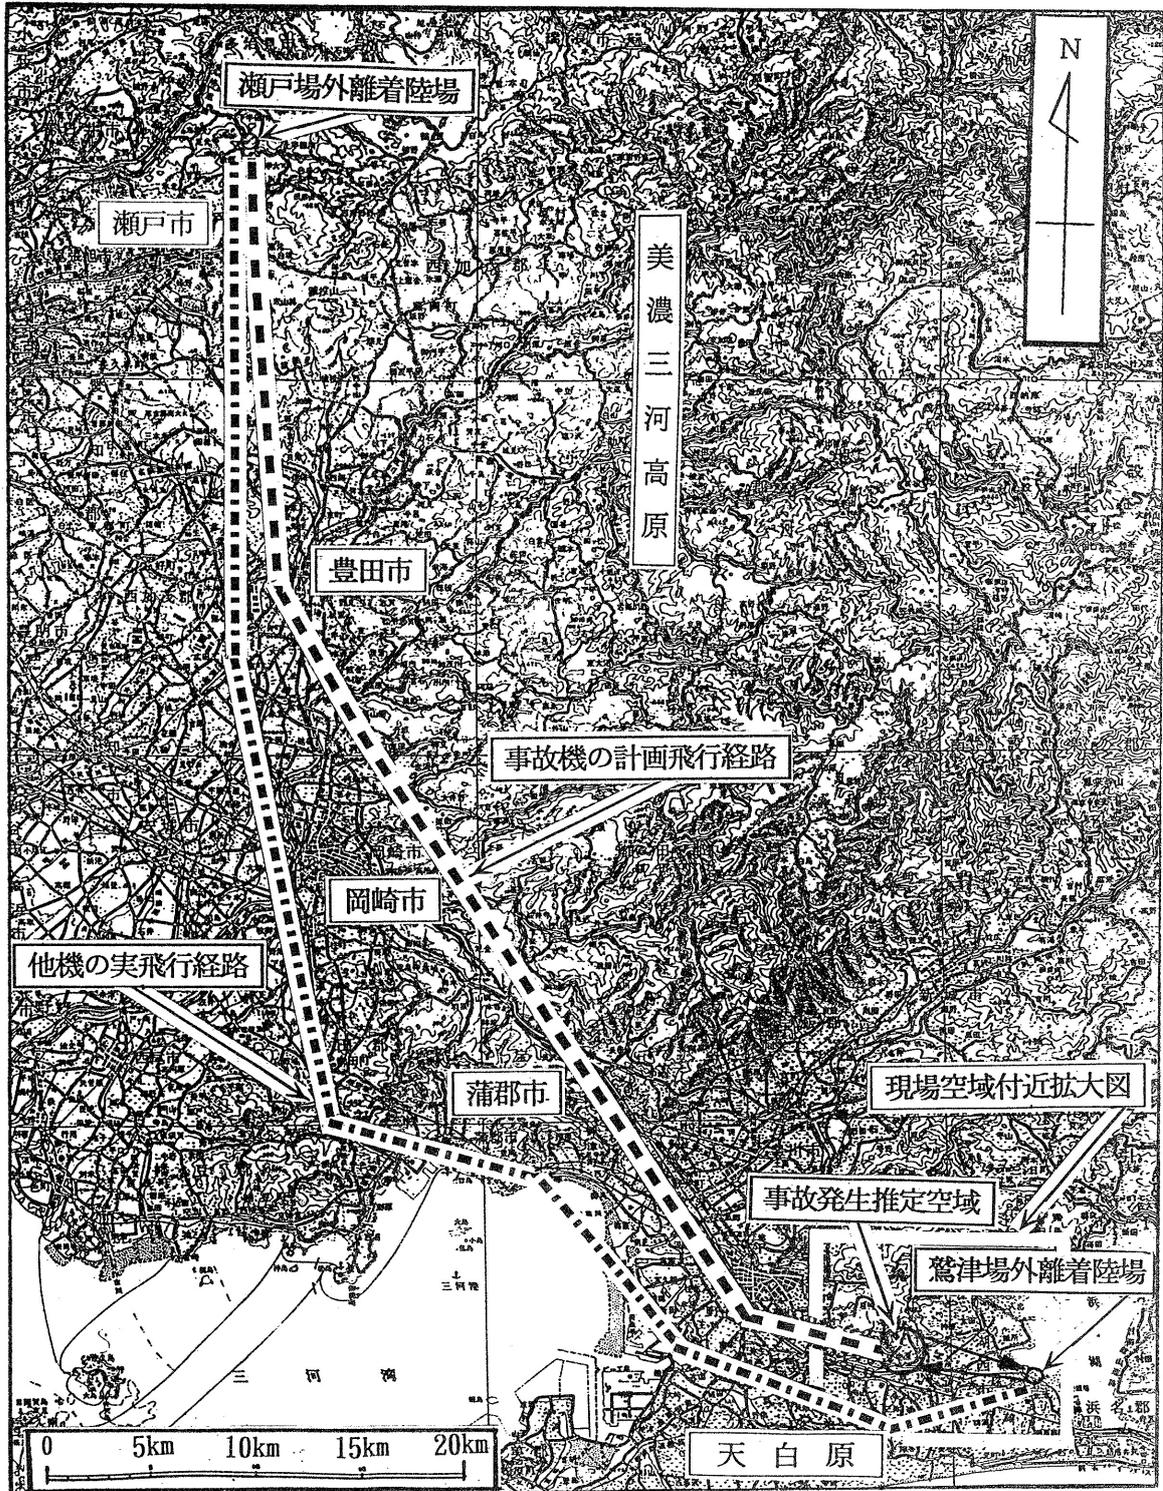
付図 1 - 1 飛行経路図

事故発生地点は、愛知県豊橋市中原町付近上空で、事故発生時刻は、13時35分ごろであった。（付図1-1、付図1-2及び写真1参照）

同じレジューに同じ型式や他の型式のヘリコプタで参加した同僚の機長達は、瀬戸及び鷺津間の往復とも事故機と同じ時間帯に飛行したが、当時の風の状況から乱気流を考慮し、山から離れた海岸線寄りの経路を選定し、飛行していた。

3.1.7 2.7、2.8及び2.9項に述べたように、機長が計画した飛行経路の周辺に発生していた乱気流は、当日の天気予報及び当時の地上の強風からも予想できるものであり、また、同機は離着陸場を離陸して間もなく、激しい乱気流に遭遇していることから、機長は早期に飛行経路や高度を変更するなど、安全な運航に配慮

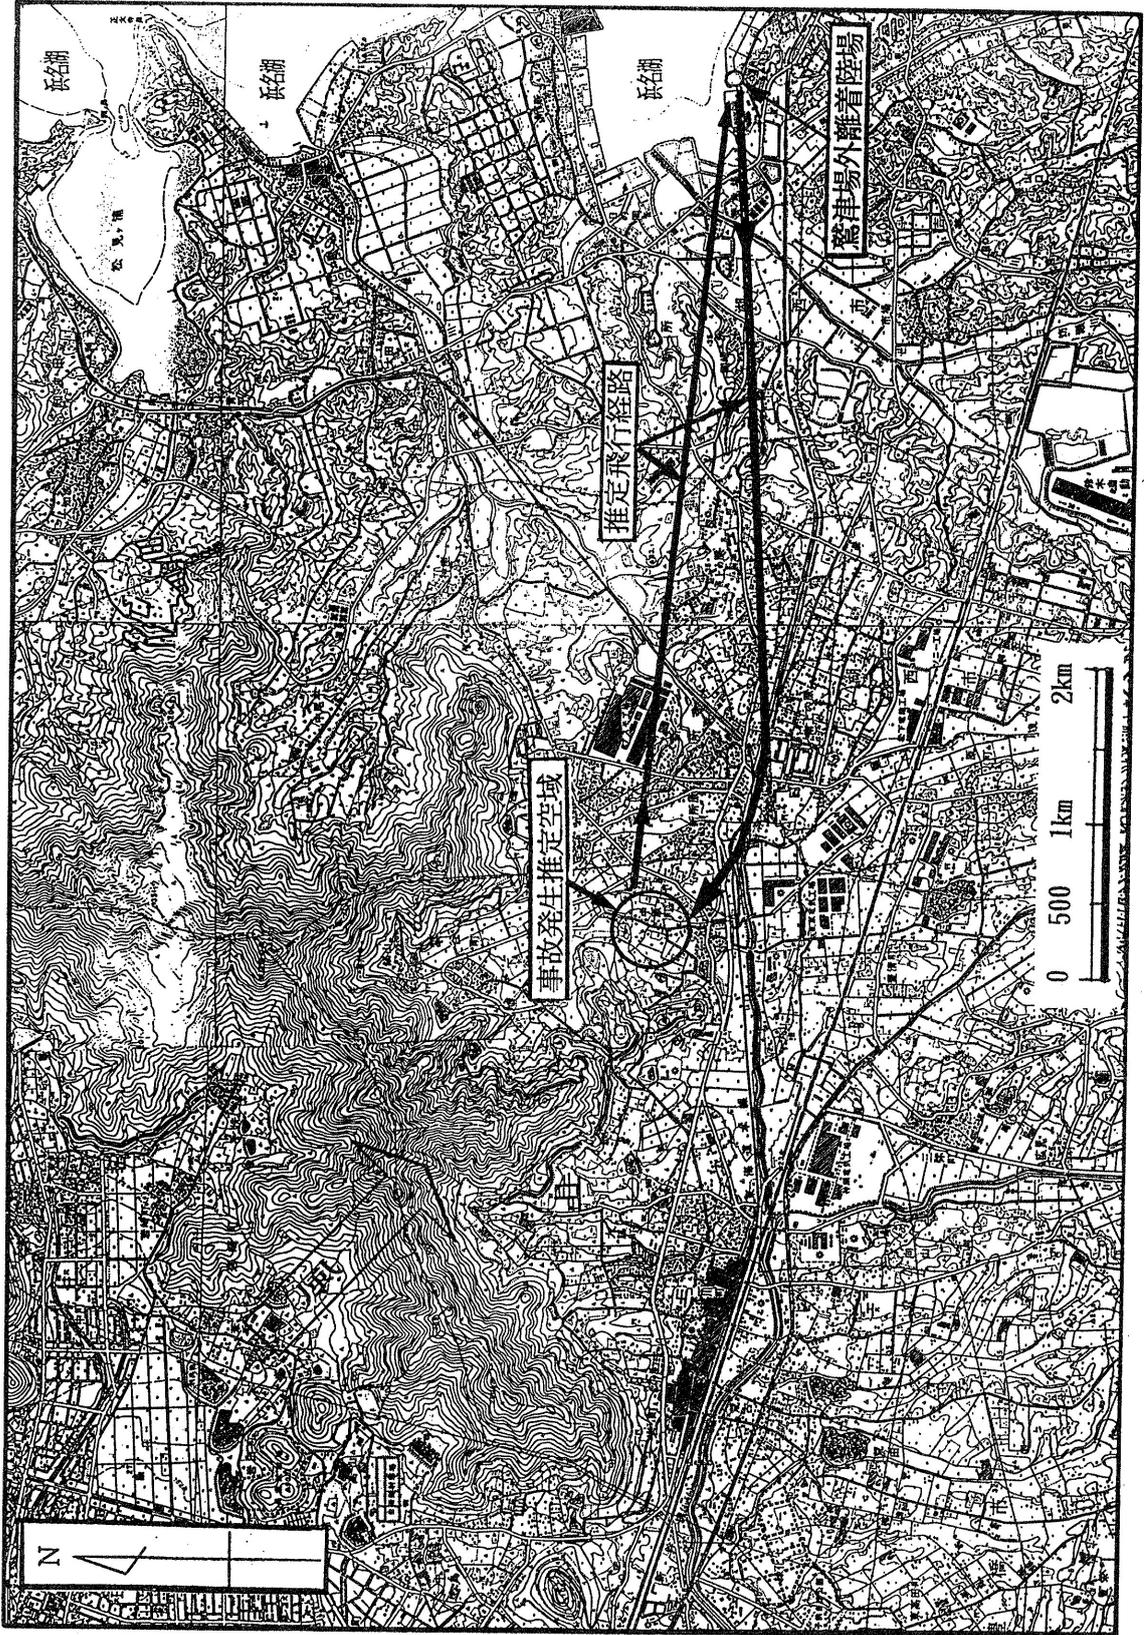
付图 1 - 2 現場空域付近拡大図

- (1) 事故発生推定空域付近の地形は標高約3,000ftの山地を有する美濃三河高原から概ね南北に連なる山地の南端で静岡、愛知の県境付近であり、浜名湖と豊橋平野を区分する標高約1,000ftの山地が、天伯原の平地に顕著に突き出している。
- (2) 2.7項で述べたとおり、事故発生空域付近の地上では、当時、北西風が平均約20kt、最大約40ktと極めて強い風が吹いており、上空では美濃三河高原方向から更に強い北西風が吹いていたものと推定でき、県境山地の峰を越え南東稜線沿いに加速される気流と南西稜線を越えて上下する気流が存在し、激しい乱気流が発生していたものと推定できる。

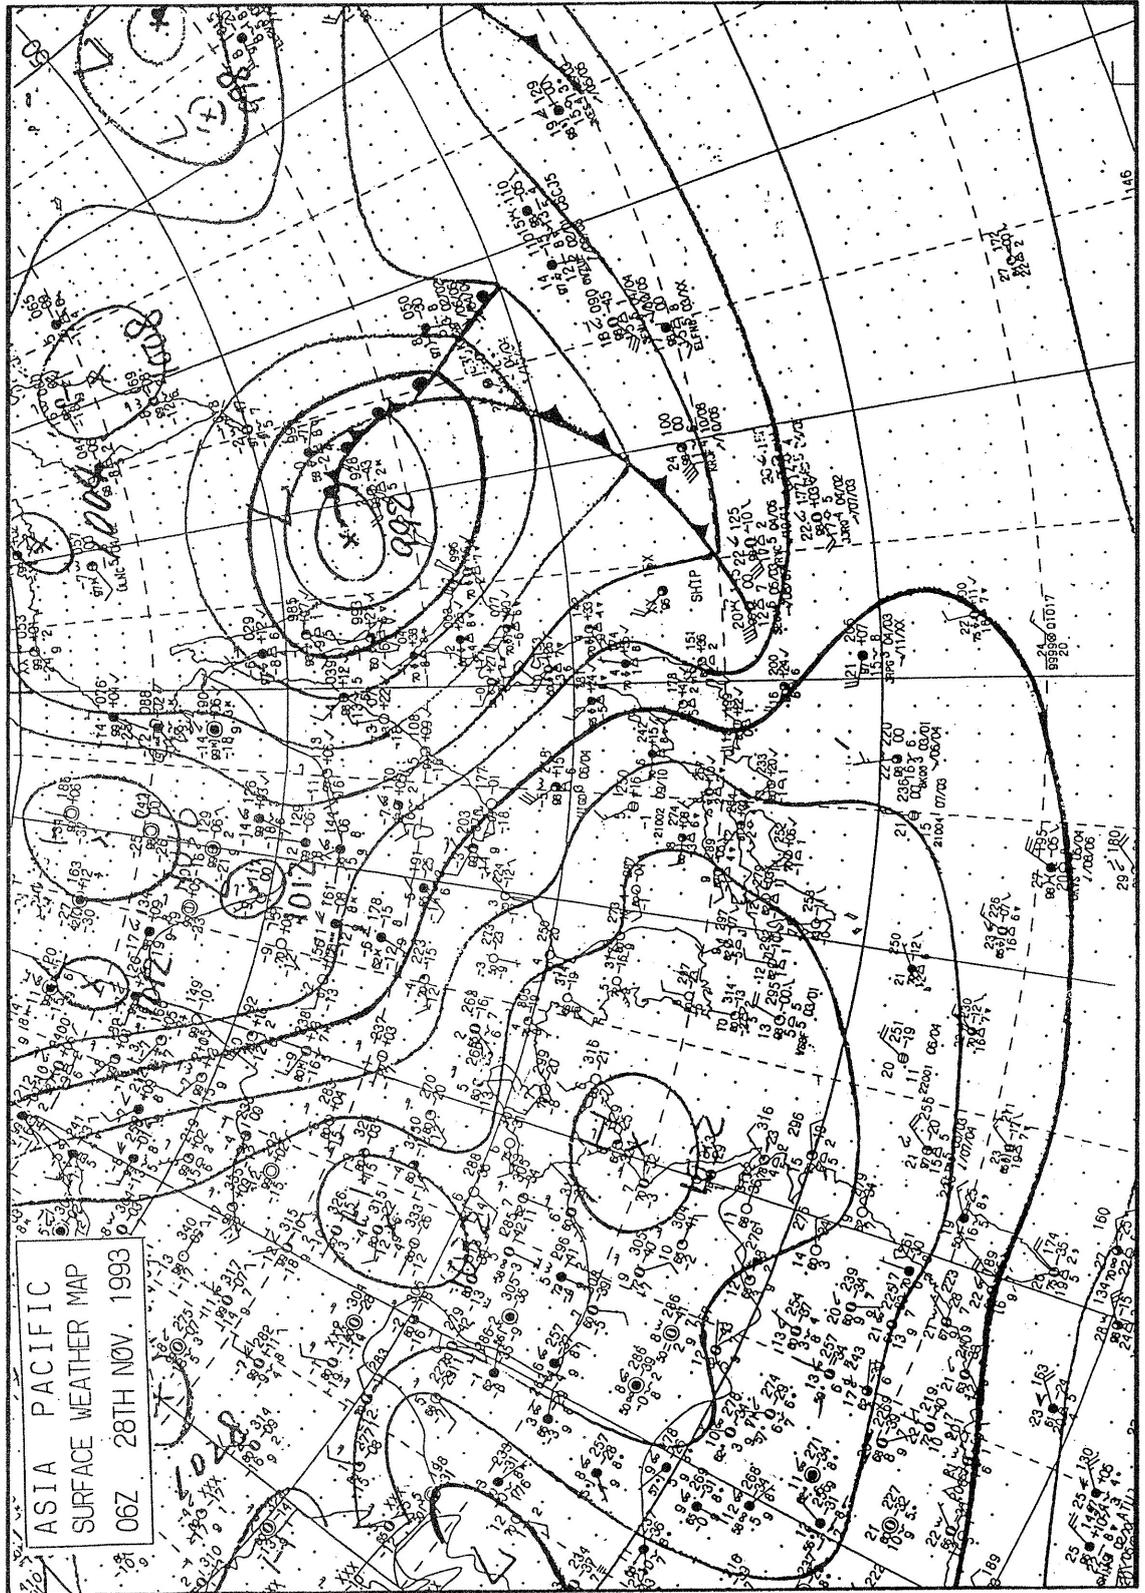
付図2 地上天気図(平成5年11月28日15時00分)

これから今夜にかけては冬型の気圧配置となって、晴れの天気が続くでしょう。なお、強い風は今夜半頃まで続く見込みです。現在県内には強風波浪注意報が発表されています。十分注意して下さい。（付図2参照）

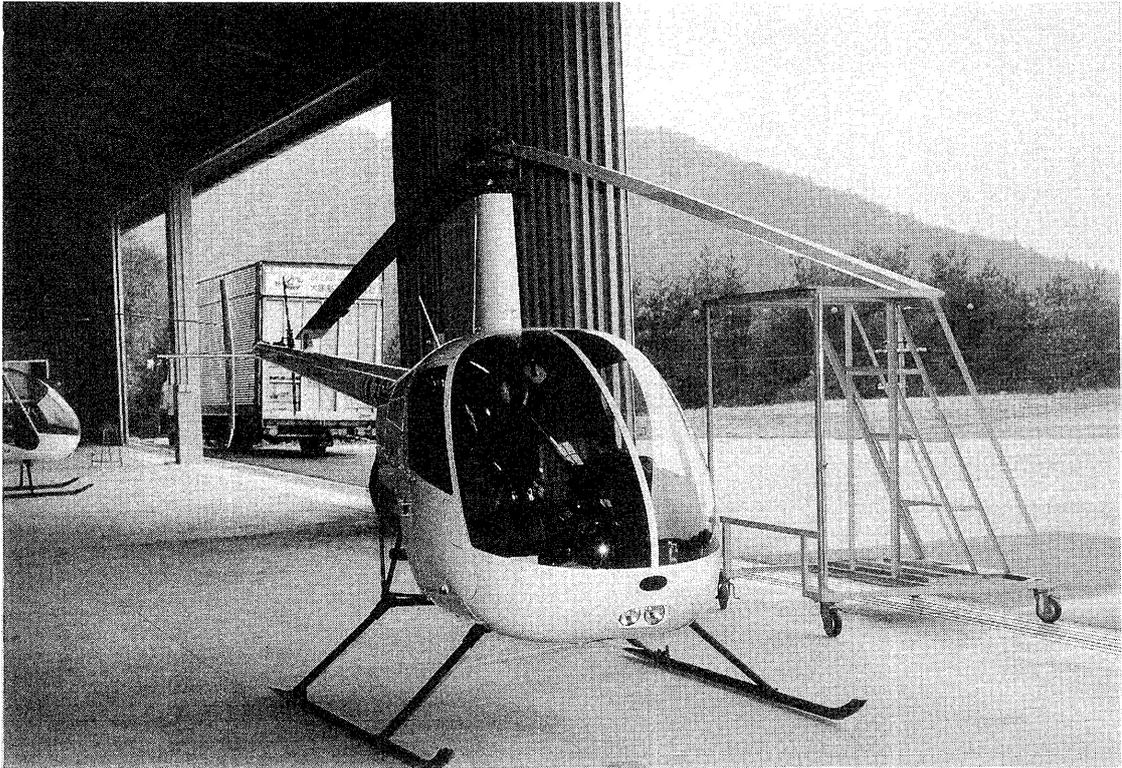
- (1) メイン・ロータ・ブレードは2本とも大きく垂れ下がり、ブレードとテール・ブームとの間隙はほとんどなくなっていた。
ブレードの先端から2.2~2.3mのところ、上下面に皺が発生していた。
また、スピンドルのタンクが前方及び下方に変形していた。
(写真1、2及び3参照)
- (2) メイン・ロータ・ハブにはスピンドルのタンクと干渉した傷が認められた。
ドループ・ストップ取り付けボルトはヘッド及びナット側ともにドループ・ストップがずれて上方へ曲げられ破断寸前であり、ドループ・ストップはスピンドルのタンクとジャーナルとの間で圧縮荷重を受け座屈変形していた。
また、チータ・ストップは、両方ともスピンドルと干渉してブラケットが破損し、欠損していた。(写真4及び5参照)
- (3) メイン・ロータ・マストはドループ・ストップが変形して、チータ・ストップが破損したためスピンドルと干渉して損傷していた。
メイン・ロータ・マスト・フェアリングは燃料タンク及び機体のアッパー・パネルの部分で燃料タンクはエッジ部分で変形していた。これはメイン・ロータ・マストとフェアリングが左右に大きく振れたために生じたものと認められた。
- (4) メイン・ロータ・ギヤボックスは、マストとの結合部でペイント・クラックが生じていた他は、異常は認められなかった。
- (5) 溶接フレーム・アセンブリには、異常は認められなかった。

3.1.5 同機は飛行中、前項に述べた激しい乱気流に遭遇し、強く上下に翻弄された際、制限荷重を超える荷重を受け、過大な、特に下向きのフラッピングが生じ、メイン・ロータ・ブレードのドループ・ストップ等を損傷したものと推定される。

写真1 メイン・ロータ・ブレードの
垂れ下がった状況

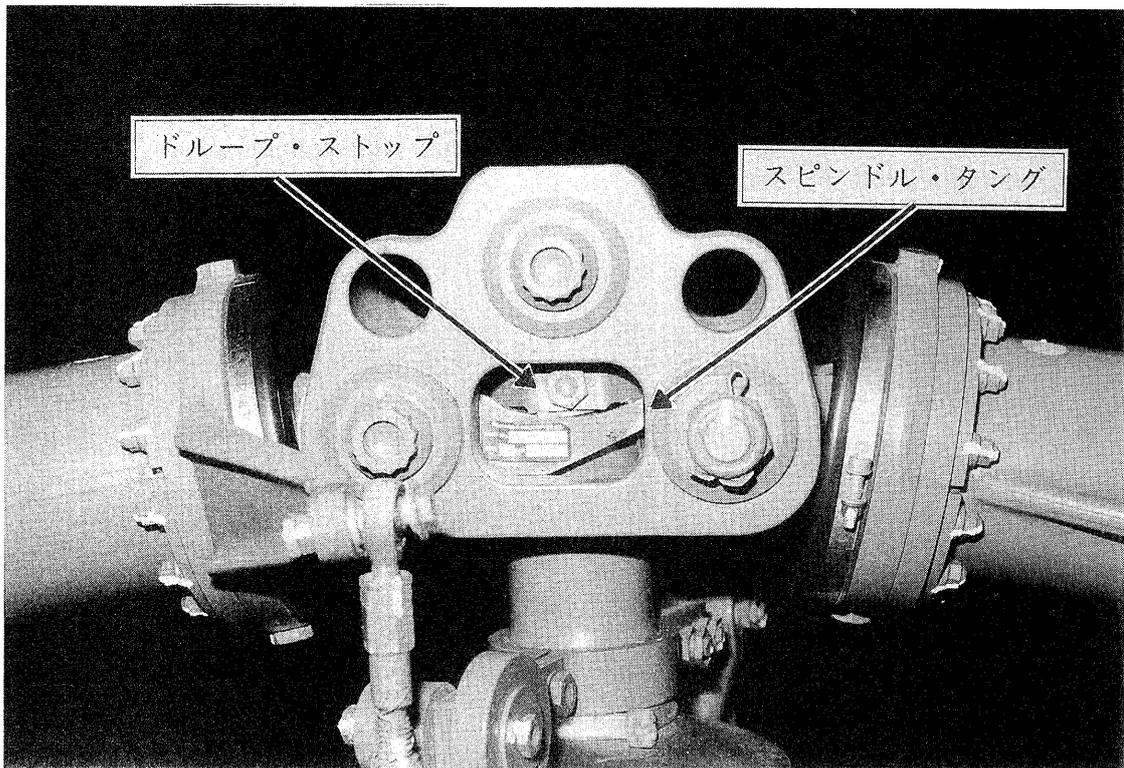
写真2 ドループ・ストップとスピンドル・
タングの状況

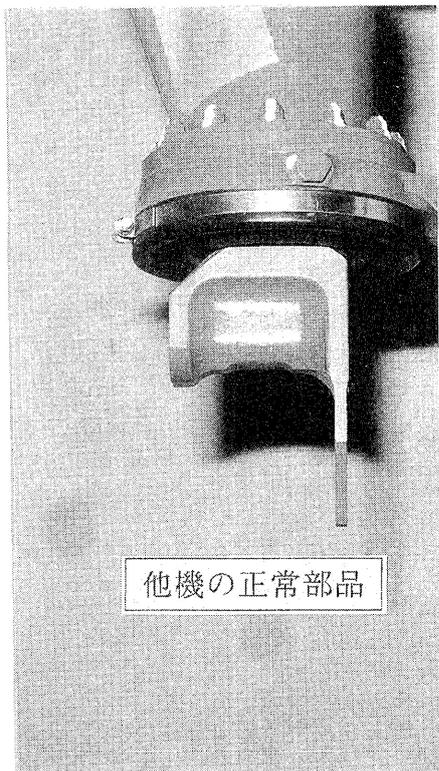
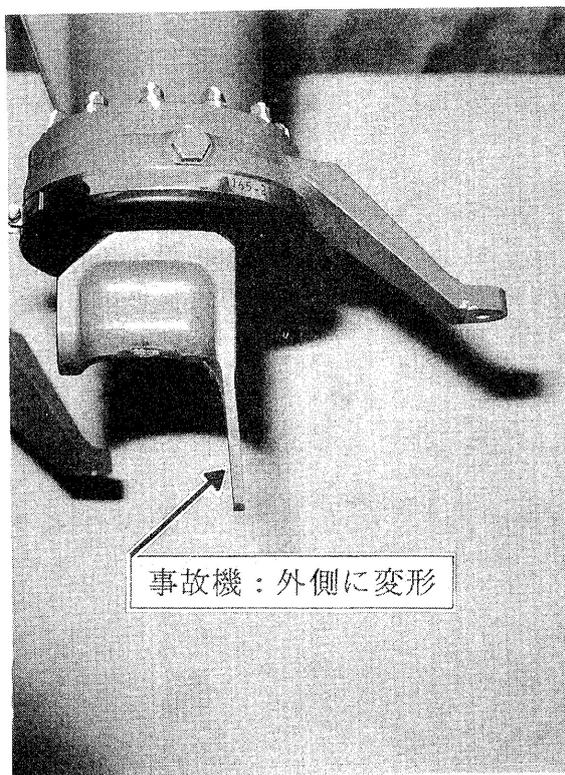
写真3-1 スピンドル・タング (上方から撮影)

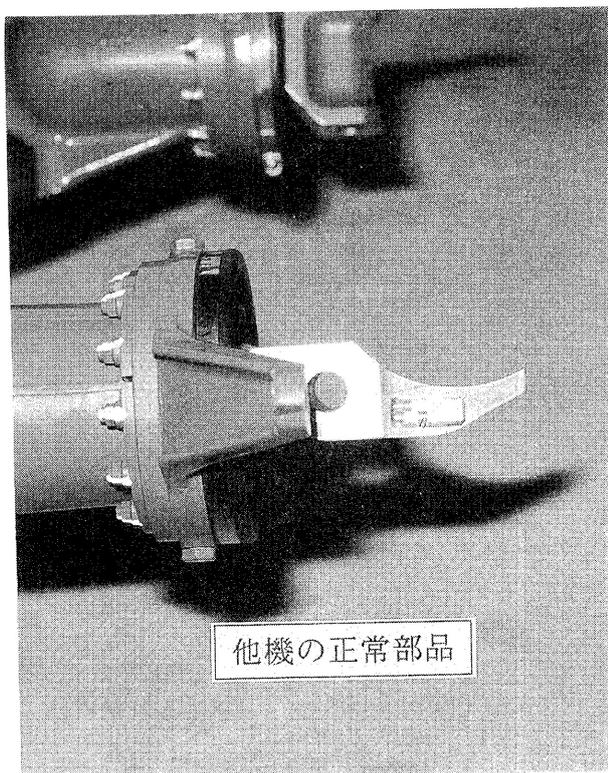
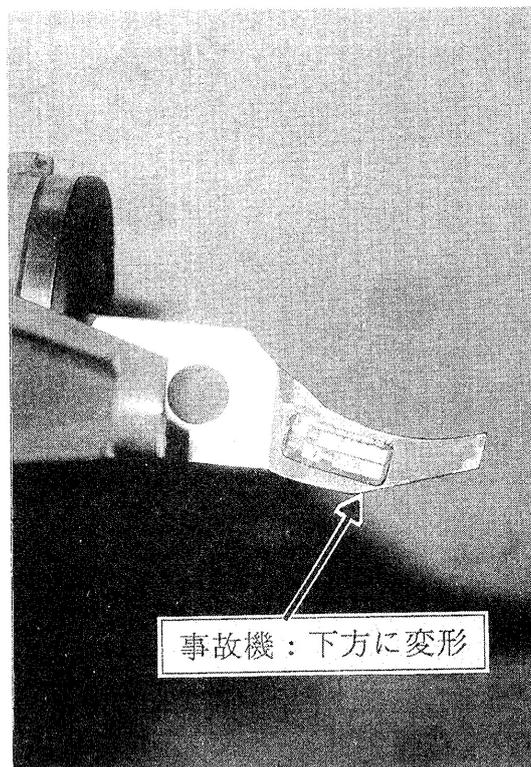
写真3-2 スピンドル・タング (側方から撮影)
