航空事故調査報告書

クイックシルバー式MXⅡHP-R503型超軽量動力機

和歌山県有田市

平成4年10月11日

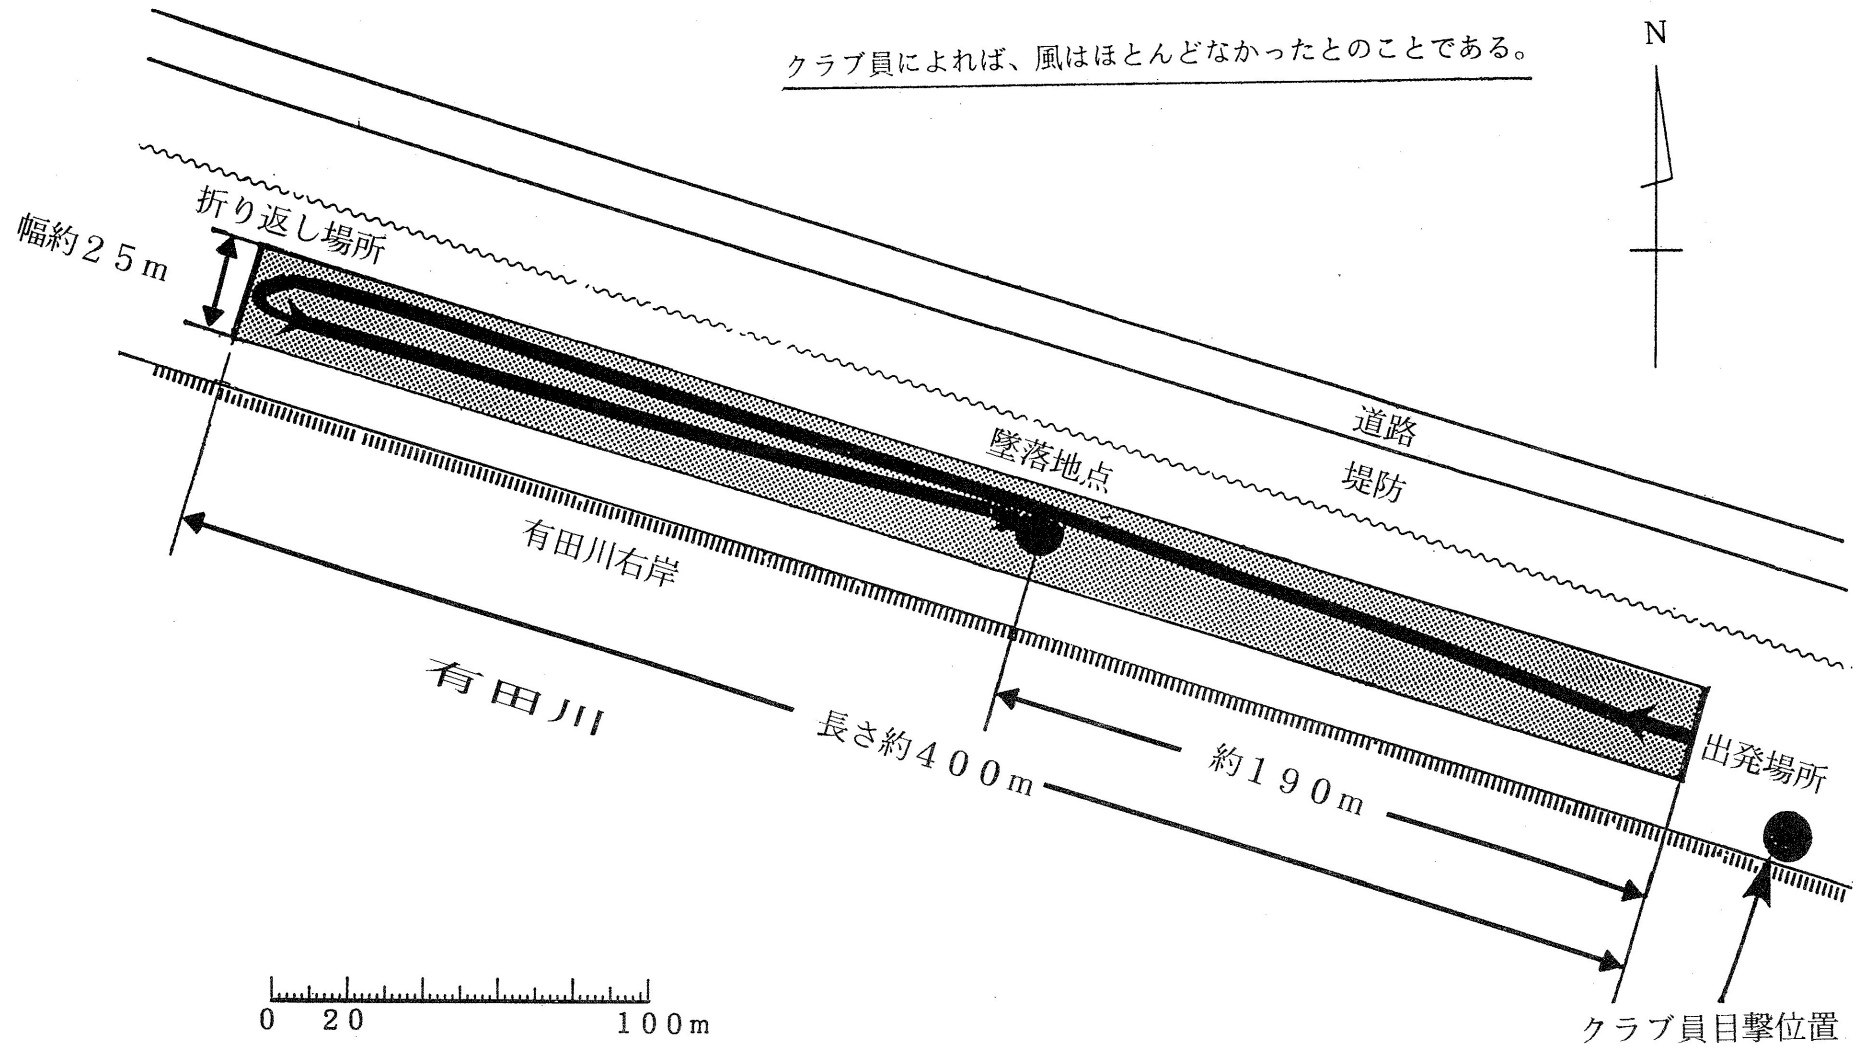
付図1 現場概要図

事故発生地点は、離着陸場東端から約 1 9 0 m の離着陸場上で、事故発生時刻は 1 5 時 2 0 分ごろであった。

クラブ員によれば、風はほとんどなかったとのことである。
