航空事故調査報告書
株式会社アルペン所属
アエロスパシアル式AS350B2型 J A 6 1 3 1
岐阜県瑞浪市釜戸町
平成6年4月2日

平成6年10月13日
航空事故調査委員会議決
委員長 竹内和之
委員 小林哲一
委員 宮内恒幸
委員 東昭
委員 東口實

株式会社アルペン所属アエロスパシアル式AS350B2型JA6131（回転翼航空機）は、平成6年4月2日、社内飛行のため岐阜県瑞浪市釜戸町の駐車場に設けられた場外離着陸場を離陸しようとした際、13時25分ごろ、右スキッド後方が車輪止め縁石に接触し、バランスを失って接地し、横転した。

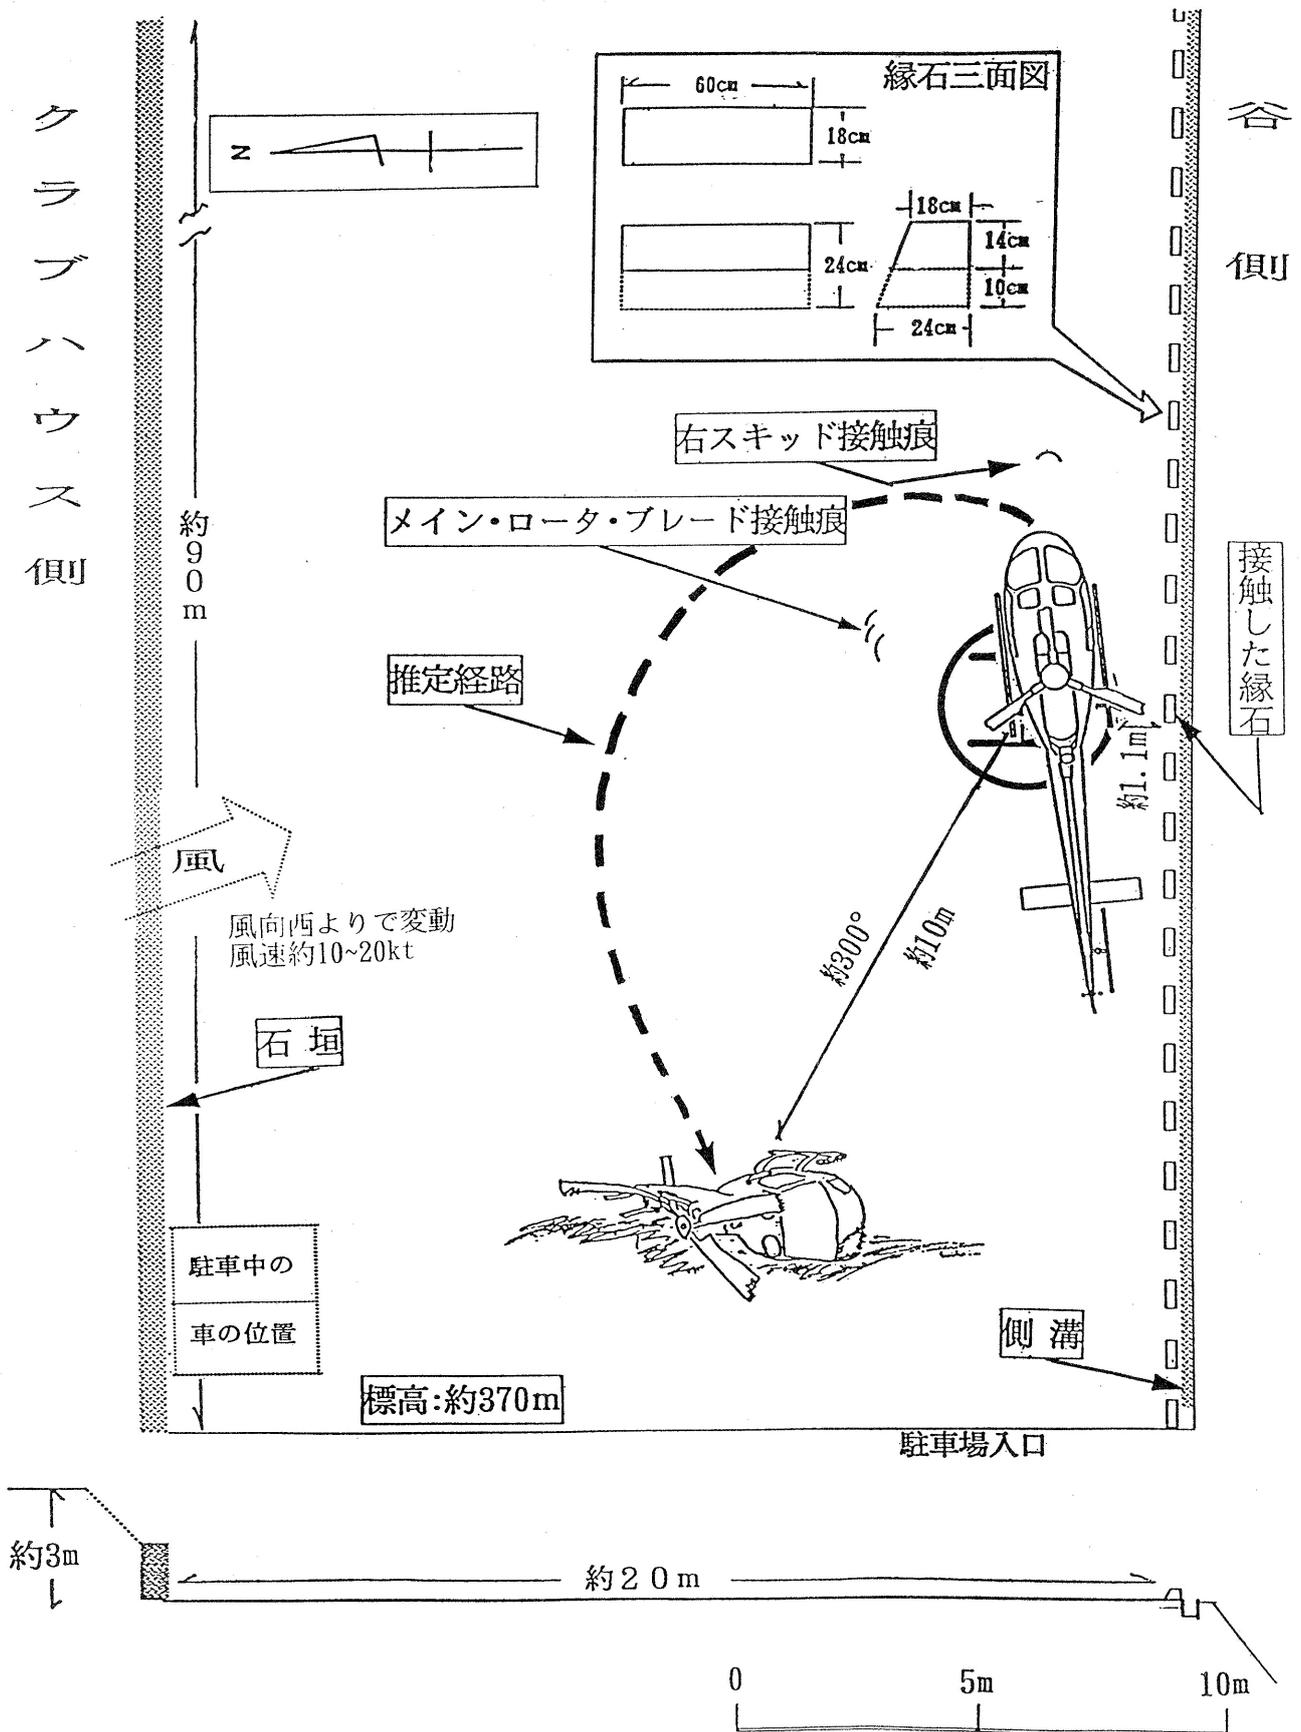
付図1 事故現場見取図

- (1) 場外離着陸場の周辺は、北東方向が高く、南西方向に長く連なる丘陵地を段々状に整地したゴルフ場のクラブ・ハウス地区で、場外離着陸場は南側斜面の中腹に造成された、東西約90m、南北約20mの駐車場の中にあり、標高は約370mであった。駐車場の北側はこれより約3m高くなっていて、クラブ・ハウスがあり、南側が谷となっていて、北西風の時は、風向が変動し、吹き降ろしの風となり易い地形であった。
- (2) 接地帯標識に最も近い車輪止め縁石の右上部約3cmから左下部約10cmにかけて、概ね対角線状に長さ約35cm、深さ約2mmの擦り傷が認められた。
- (3) 接地帯標識の中心から約3～4mの北側に、長さ約37～54cm、幅約5～10cm、深さ約0.4～4cmのメイン・ロータ・ブレードの接触痕跡があり回転方向に3条の搔き傷が認められた。
- (4) 接地帯標識の中心から約5.5mの東側に長さ約30cm、幅約6cm、

深さ約0.4cmのえぐり取られた痕跡があり、この痕跡には同機の右スキッドの塗料が付着していた。また、近くで右スキッド先端部が回収されていた。（付図1参照）

2.9.5 同機の事故直前の駐機位置は、接地帯標識の中心より約0.5 m縁石側に寄っており、右スキッド後方と縁石の間は約1.1 mであった。
(付図1参照)

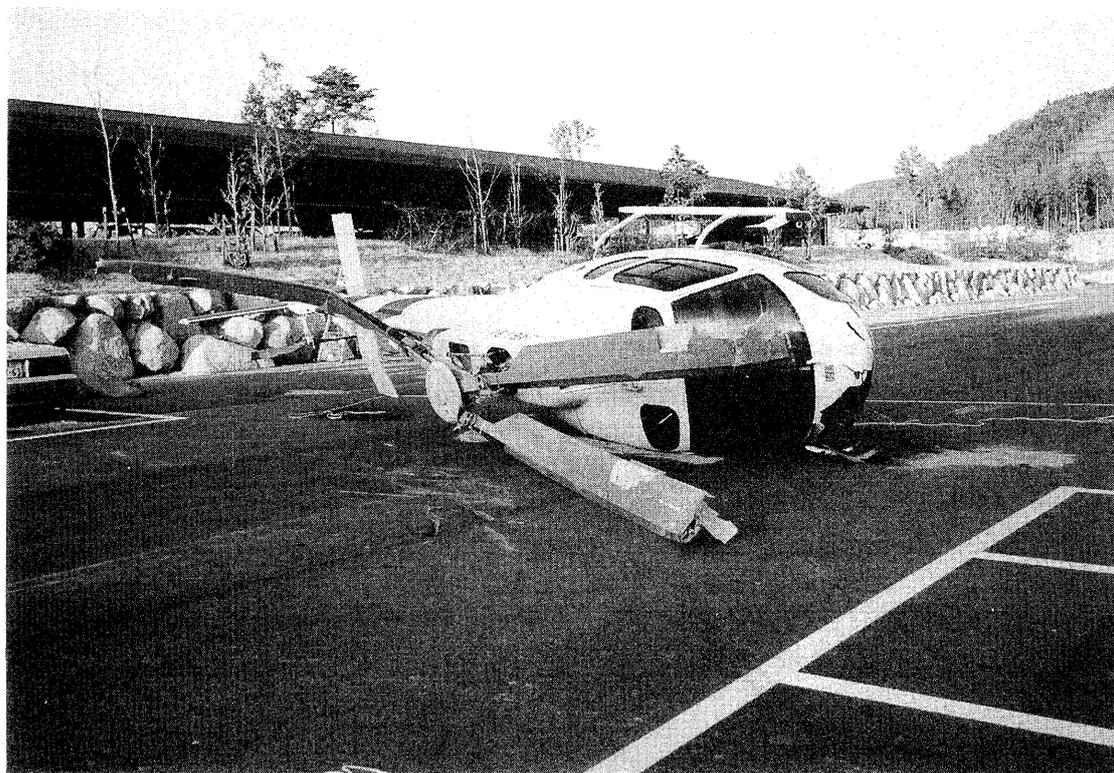
写真 事故機

機体は、場外離着陸場の西側に機首を南西に向け、右側を下にして横転していた。

- (1) 胴体は胴体とテール・ブーム取り付け部の右側に歪みが認められた。右側面が横転により変形し、右前方下部風防が破損していた。
- (2) 降着装置の後方クロスチューブと右スキッド接合部のスクリュウ頭部に縁石と接触した痕跡が認められた。
右スキッドは、前方クロス・チューブとの接合部位から先が破断分離し、分離した部分が残骸として回収されていた。
残った右スキッドは、後方クロス・チューブとの接合部から約10cm前方で上方に座屈変形していた。
- (3) メイン・ロータ・ブレードは、3本とも数箇所にあたって破損し、フォーム材やグラスファイバが飛び散っていた。
- (4) テール・ロータ部は、横転時に生じた赤側の先端ロック・プレート部の損傷及び赤側ブレードの擦り傷を除き異常は認められなかった。
- (5) エンジンは、排気口から目視点検を行ったところタービン・ブレードに損傷はなく、手回ししたところ滑らかに回転した。
- (6) 操縦系統は、事故時の衝撃による破損を除いて異常は認められなかった。

本事故は、同機が車止め縁石の近くから離陸したこと及び機長の風に対する配慮の不足と操作の不適切により、右スキッドを縁石に接触させ、バランスを失ったことによるものと推定される。
