# 航空事故調査報告書

クイックシルバー式MXⅡHP-R503型超軽量動力機

広島県高田郡向原町

平成5年11月6日

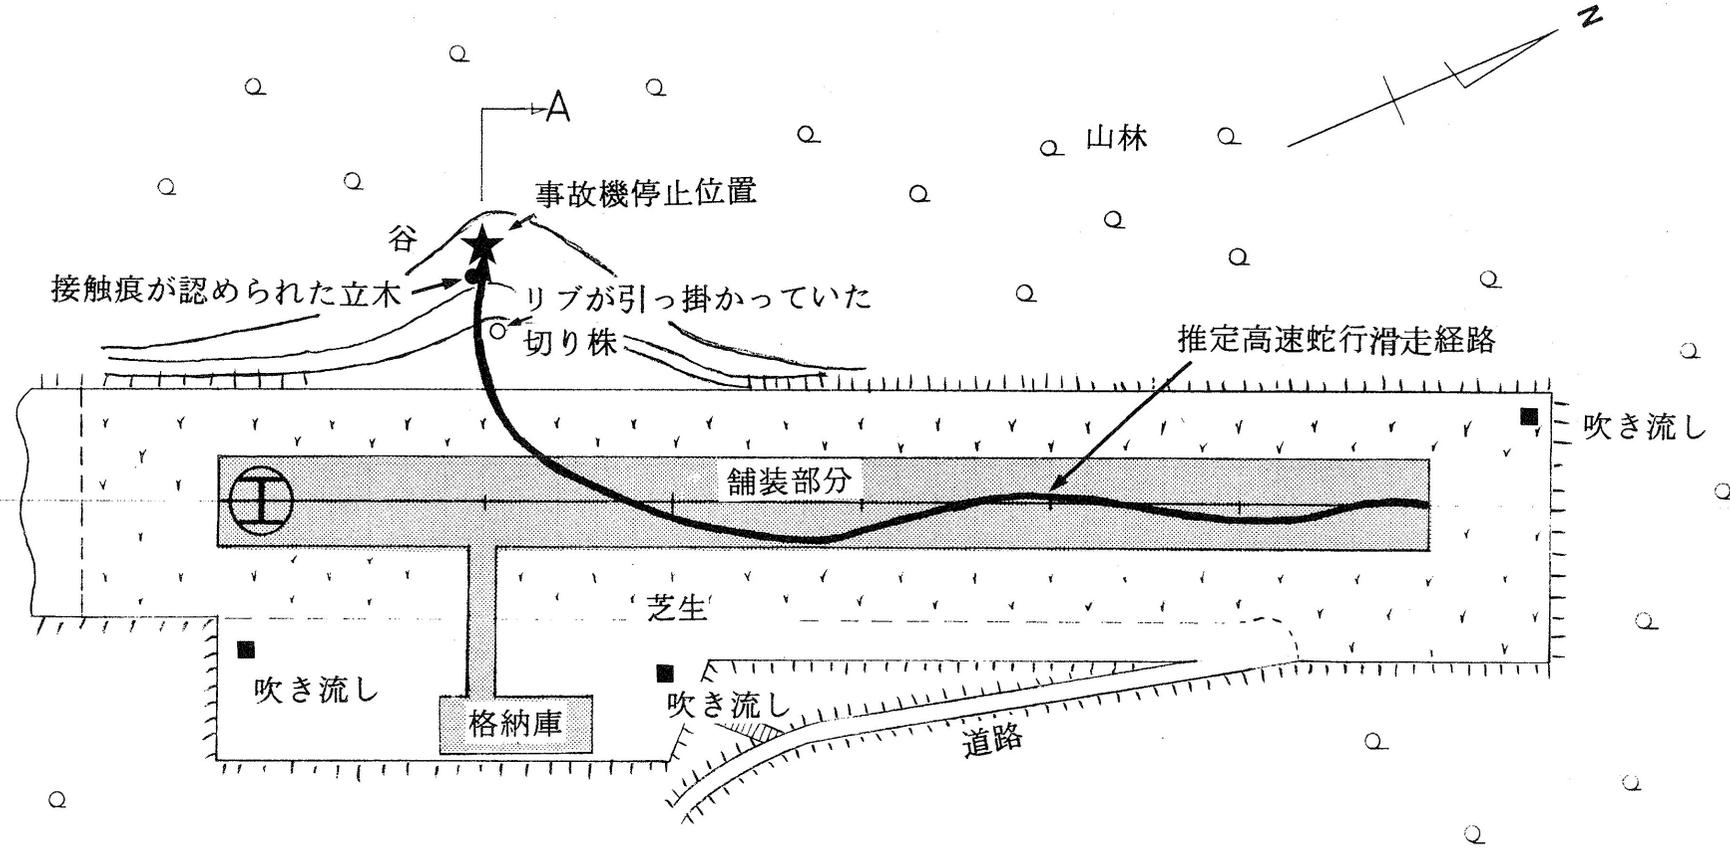
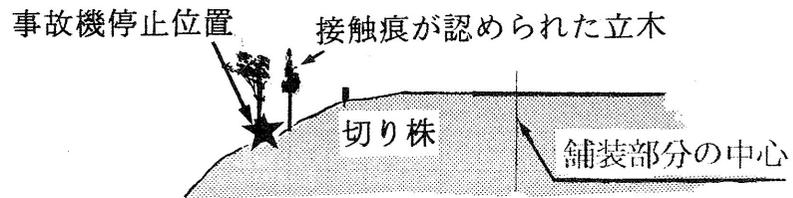
付図1 事故現場見取図

格納庫前から舗装部分に入り、直進滑走で舗装部分上を一往復した後、蛇行滑走を行うこととし、低速蛇行滑走で舗装部分の北端まで滑走した。次いで高速での蛇行滑走を行うこととし、北端の中心線上から滑走を開始した。徐々に速度を増しながら、最初左に、次いで右に向きを変えた後、中心線上付近で再度左に向きを変えたが、この時左舵を取り過ぎたために大きく中心線から逸れ、30km/h位の速度で舗装部分の左縁まで近づいた。同乗者が注意したところ、操縦者はエンジン出力を増大させるとともに右に大きく操舵した。このため、右に向きを変えた同機はそのまま舗装部分の右縁から跳び出した。（付図1参照）この後のことは記憶していない。

推定されるが、付近の舗装部分上には同機のブレーキ痕等は認められなかった。また、舗装部分に接する非舗装の離着陸地帯にも車輪の轍は認められなかったが、同離着陸地帯の縁にあった木の切り株に、同機の脱落した右翼端のリブが引っ掛かっていた。同機が倒立していた箇所の手前約2 mの地点にある1本の立木の数箇所に、同機が接触した痕跡が認められた。

3.1.4 離着陸地帯の縁にある切り株に、右翼端のリブが引っ掛かっていたこと及び同機の停止位置の手前の立木に認められた接触痕の位置から、舗装部分を飛び出した同機は、離着陸地帯の外にある木の切り株に右翼端を引っかけて右にダイブする姿勢で機首から斜面を転落し、機体下面を立木に擦った後、前方の立木に衝突し、倒立した姿勢で停止したものと推定される。

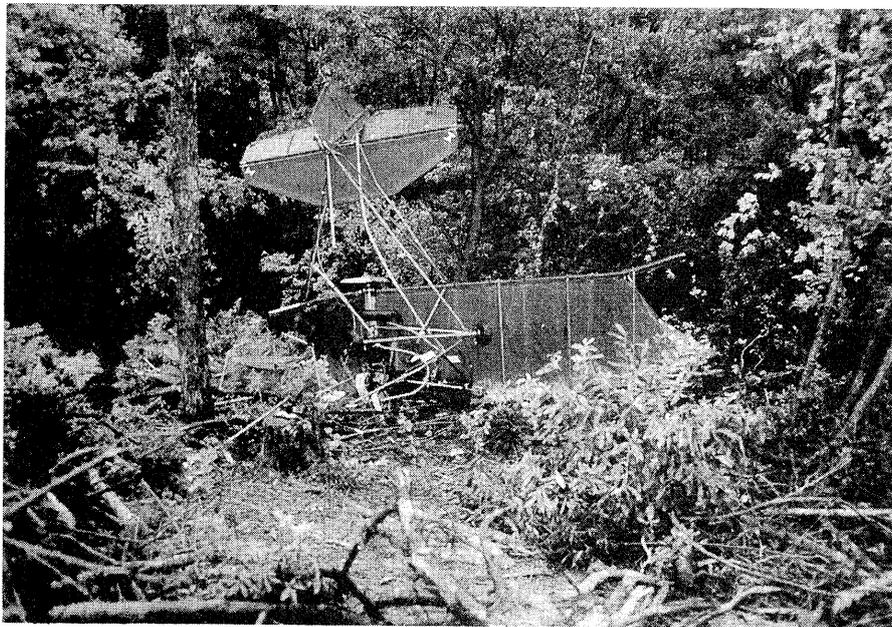
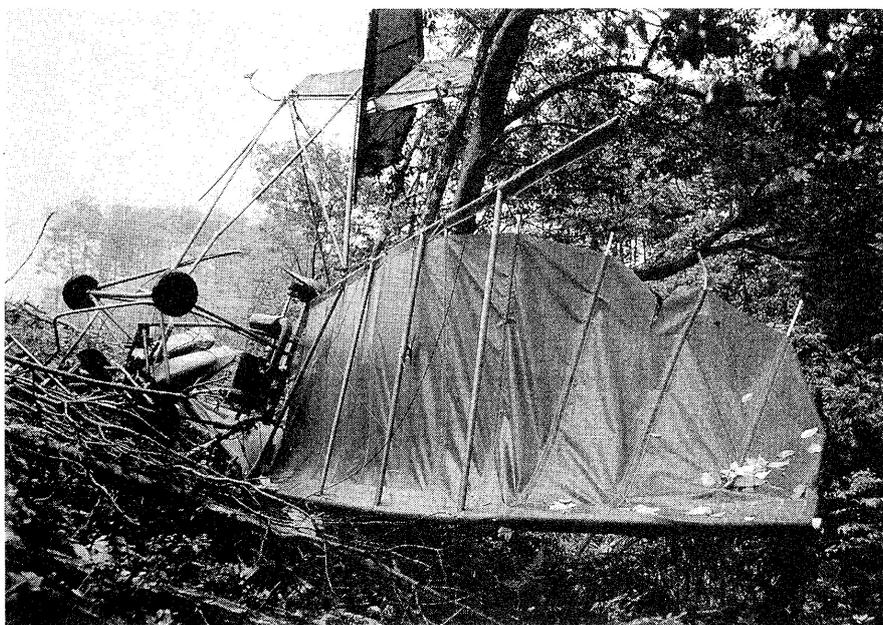
写真 事故機

同機は離着陸地帯西側で路面から約5メートル下にある立木に衝突し、倒立した姿勢で大破していた。
