航空事故調查報告書

株式会社日本エアシステム所属 ダグラス式DC-9-41型JA8448 花巻空港

平成5年4月18日

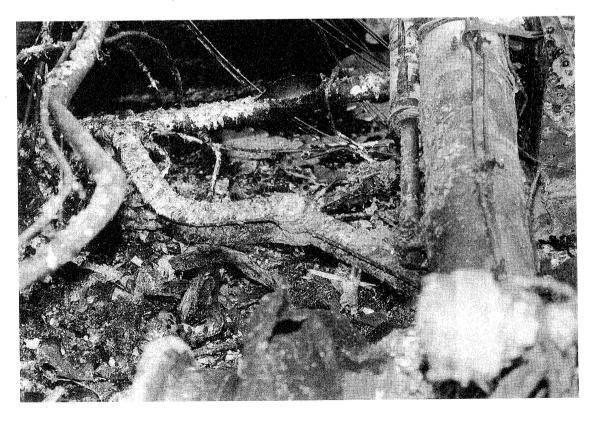
写真9 右主脚アタッチ・フィッティング (ボルト2本が切断)

右主翼下面の右主脚アタッチ・フィッティングの取り付けボルト2本が切断されており、うち1本が滑走路上で発見された。この2本のボルト孔は楕円状に変形しており、この変形状態から機体にかかった荷重の方向は右前方からであり、機体の中心線に対して約10°の方向であった。

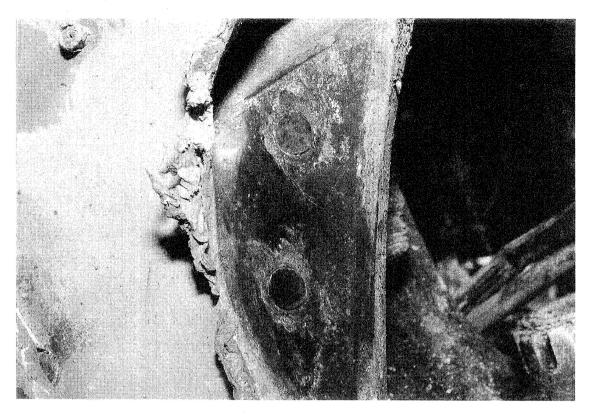
写真10 滑走路上で発見された右主脚アタッチ・フィッティング・ボルト

右主脚が最初に接地した付近の滑走路上には、右主脚取り付けフィッティングの ボルト1本が切断して落下していた。

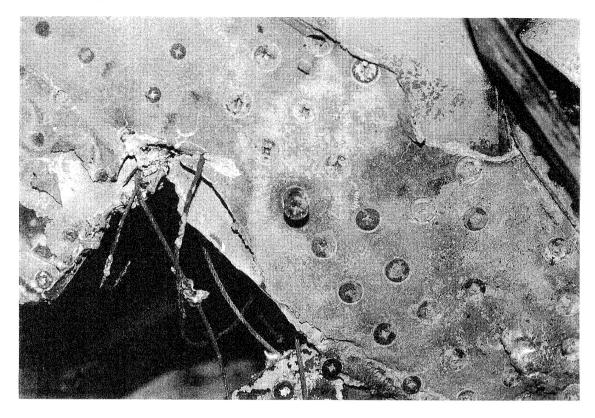
写真12 右主脚アタッチ・フィッティングの 段付き変形したボルト

また、同箇所の他の5本のボルトの頭部の欠損が認められるとともに、これらのボルトは段付き変形をしており、この変形状態は、上記の2本のボルト孔の変形と同じ様相を呈していた。

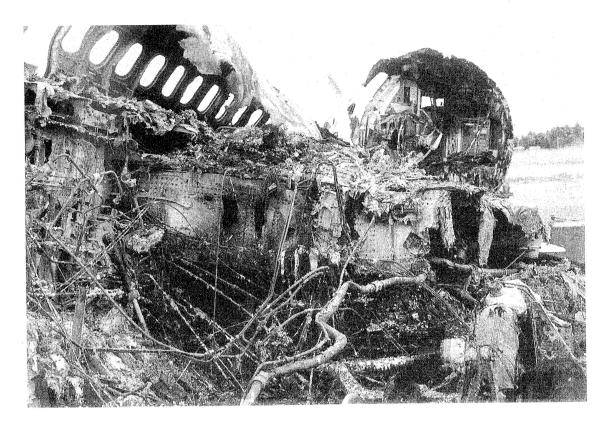
写真14 右主翼溶断箇所

ア 右主脚取り付け部付近(ウイング・ステーションXRS111.500付 近)で溶断して、その外側のほとんどの部分が焼失していた。

右主脚アタッチ・フィッティング周辺の主翼構造部材は、焼損してフィッティング部分で分離しており、熱により溶断されていた。

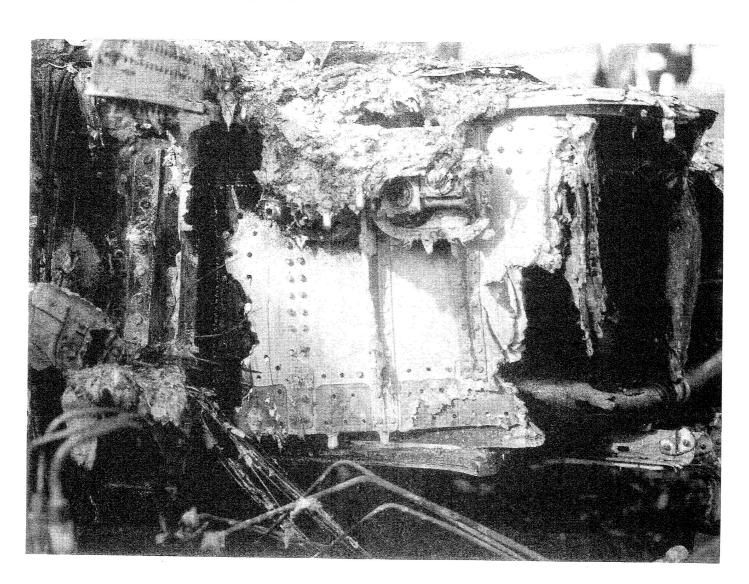
写真16 右主翼後桁の破断箇所

右主翼ルート部の後主桁ウエブは、中央主翼と外側主翼との接合部で多数のロック・ボルトの切断を伴って破断していた。これらボルト孔は楕円状に変形しており、この変形状態は右主脚が上方に突き上げられた様相を呈していた。ウエブの破断面は炎にさらされ溶解していた。

また、右外側主翼後主桁のウエブ及び下側スパー・キャップが、右主脚アタッチ・フィッティングの内側で破断していた。

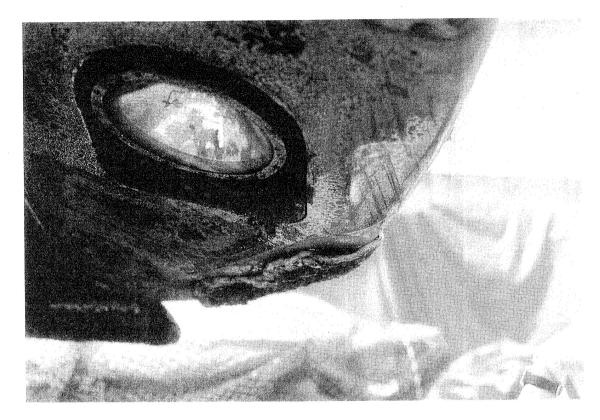
写真19 前脚(アクスルが摩耗)

- (1) 機首部
 - ア 機首下部の外板は皺と亀裂が生じており、右側面は焼損していた。
 - イ 前脚取り付け構造部材(サイド・ウォール)が破損し、前脚は後方に屈折 していた。
 - ウ 前脚の右側ホイール及びタイヤはアクスルから分離して、脱落していた。
 - エ 前脚の左側ホイールは破損してアクスルに残っていた。また、タイヤはバーストしてホイール部に引っ掛かっていた。
 - オ 前脚のアクスルは滑走路に接触し、一部が擦り減っていた。
 - カ 前脚のウォータ・ディフレクタは破損していた。
