# 航空事故調査報告書

レット・ナードニー・ポドニク・クノビーチェ式L-13型JA2210

## 茨城県下館市鬼怒川河川敷

平成4年9月23日

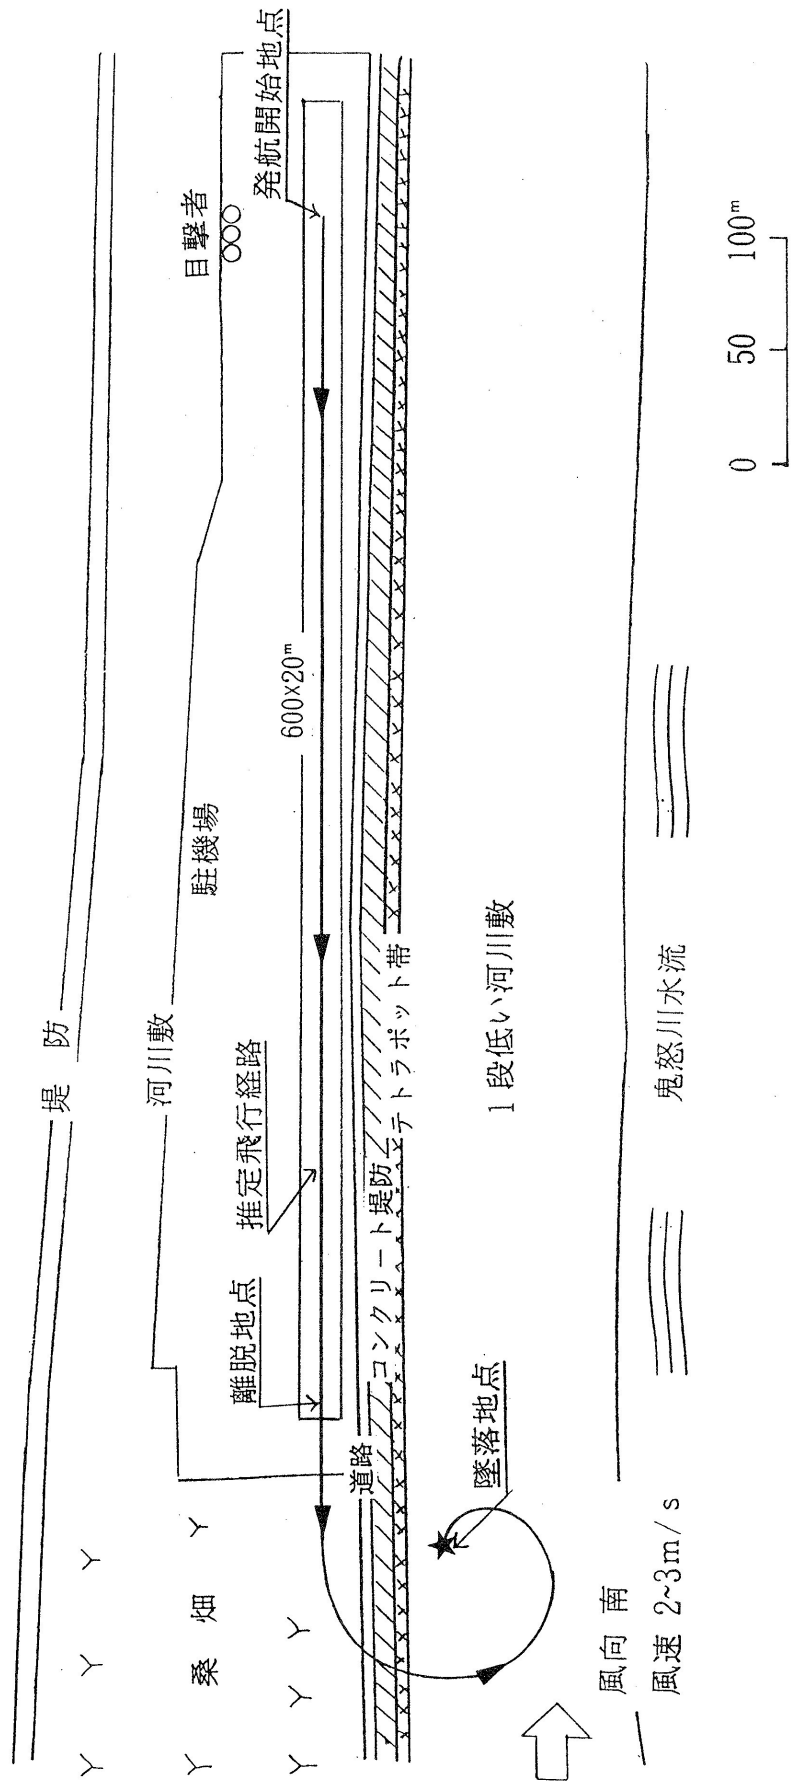
付図 1 推定飛行経路

滑空機は、機首をほとんど下げることなく低速のまま、バンク角約 $20^{\circ}$ の左旋回を開始したが、約 $180^{\circ}$ 旋回したころ、左に急激に傾き、その後、機首が大きく下がって左に回転しながら墜落して行った。

滑空機は滑空場南端から約 $70\text{ m}$ 南東の、滑空場よりも約 $5\text{ m}$ 低い河川敷の草地に、機首をおおむね南に向けて墜落していた。(付図1及び写真1、2参照)

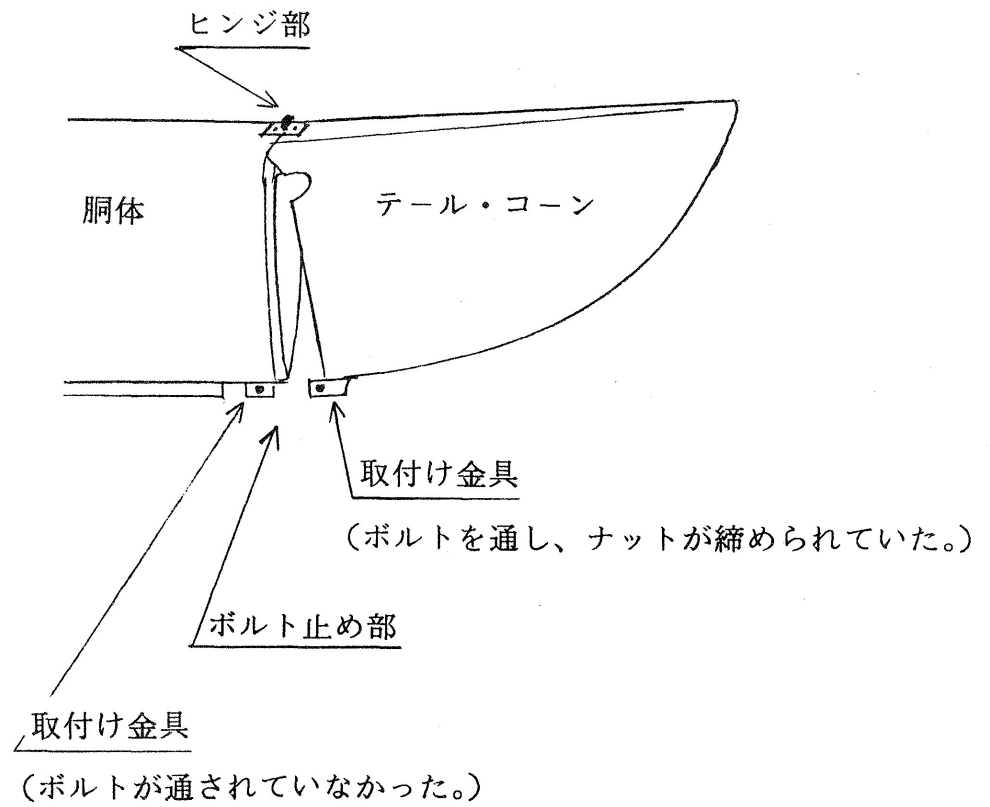
付図2 テール・コーンの装着状況

滑空機の下部の装着箇所のボルトは、胴体側の取付け金具の穴を通さず、テール・コーン側の取付け金具の穴を通したのみでナットが締められていた。

このため、滑空機のテール・コーンは、下部が胴体から外れて半開き状態となっており、前方上部のヒンジを支点として自由に動ける状態であった。(付図2参照)

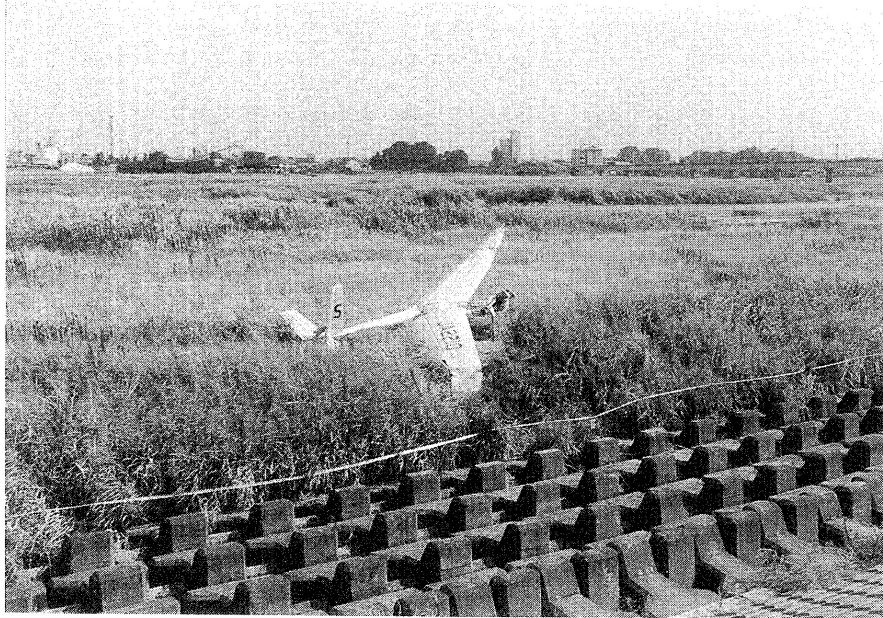
写真 1 事故現場

事故発生地点は茨城県下館市大字九蔵新田字九蔵河原7番の鬼怒川右岸河川敷で、事故発生時刻は11時55分ごろであった。

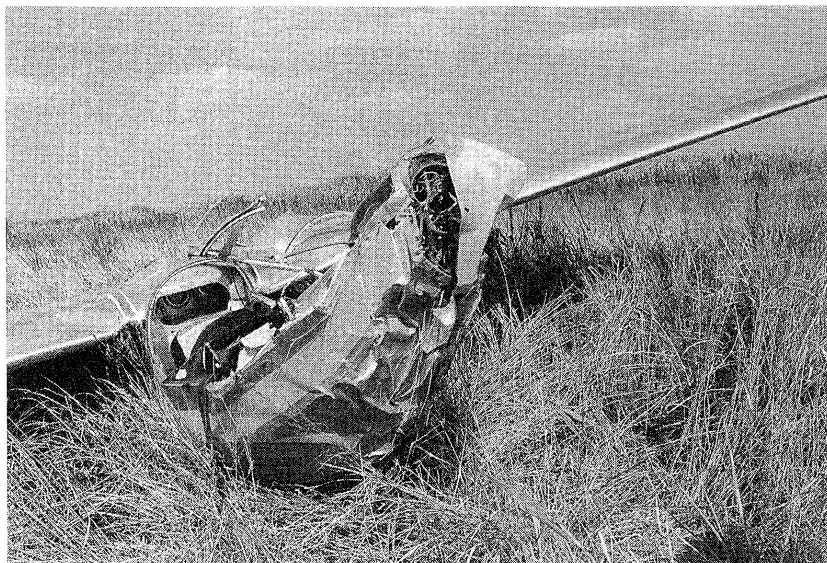
写真 2 事故機

機首部及び前席は墜落時に受けた前下方からの衝撃により激しく損傷しており、前部胴体は前席の後部の位置で上方に約45°屈曲し、後部胴体は主翼後縁の位置で右に約40°屈曲していた。

左右両主翼は、翼端が前下方に強くたたきつけられた様相を呈し、主翼取り付け部後方が胴体から分離していた。

機首部の壊れ方及び両主翼の損傷が同程度であることから、滑空機は左右の傾きはほとんど無く、かなりの機首下げ姿勢で墜落したものと推定される。

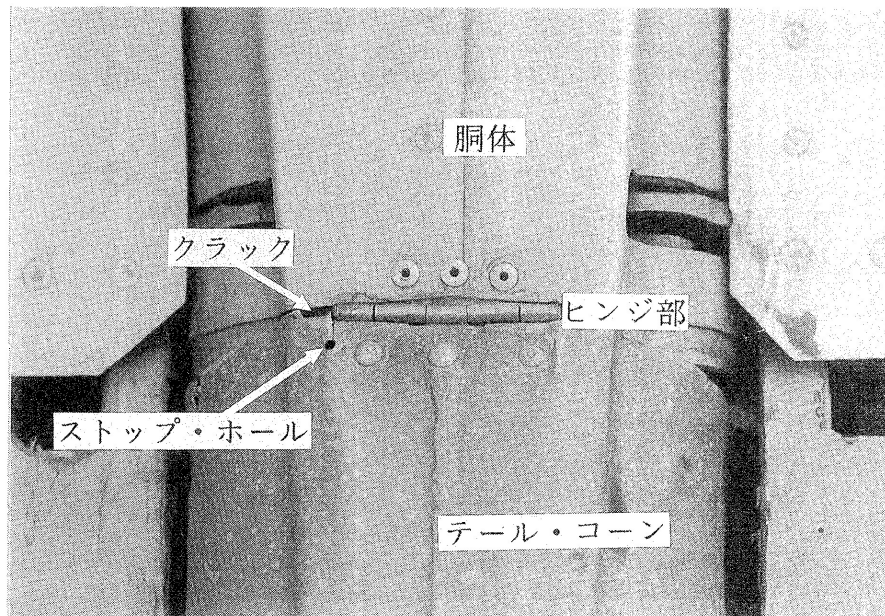
写真3 テール・コーンのクラック

(ア) テール・コーン上部のヒンジ取付け部左端近くに、先端にストップ・ホールが施された長さ約1cmのクラックが認められた。(写真3参照) このクラックは、飛行中の振動等による疲労により生じたものと考えられる。

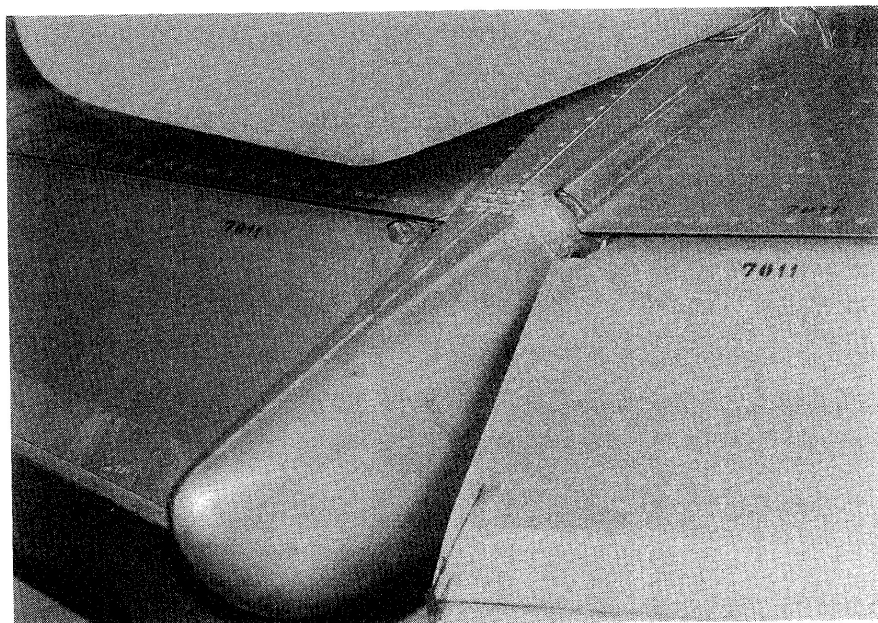
写真4 テール・コーンとラダー及びエレベータとの位置関係

テール・コーンは、ラダーの後方部分の下方、左右エレベータの間隙部に装着されている(写真4参照)ので、半開き状態のテール・コーンが装着時の位置から大きく上方にずれた場合には、ラダー又はエレベータと接触する可能性があり、状況によっては操舵に影響を及ぼすことが考えられる。

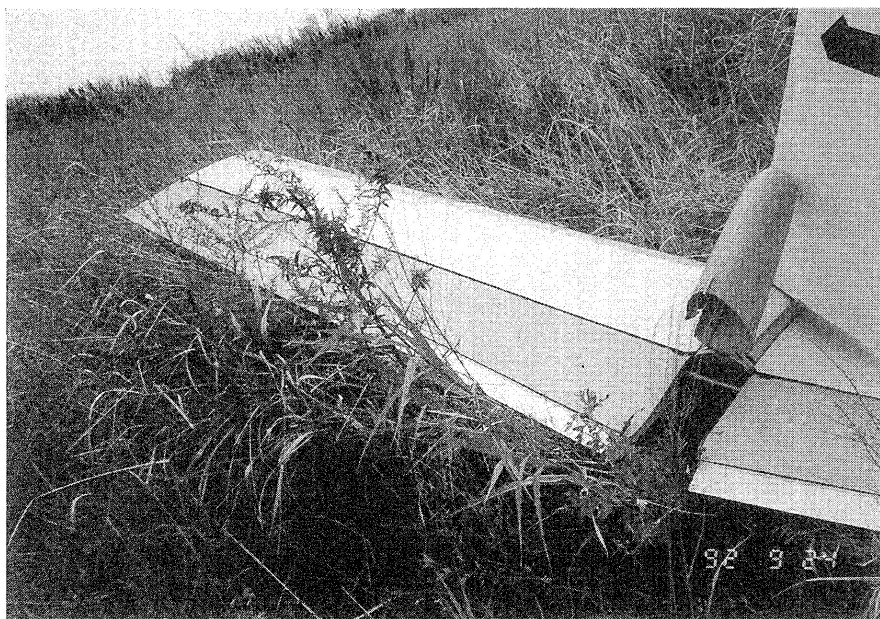
ラダーの舵角が約 $10^{\circ}$ 以上取られているときには、テール・コーンの装着位置の上方にテール・コーンの幅以上の空間ができるので、テール・コーンはラダーの下面を越えて大きく上方に上げることが可能であり、この状態が生じると、ラダーの下面よりも上方に上がった部分がラダーの内側に位置して、ラダーの内側への動きを阻害する可能性がある。(写真5参照)

しかしながら滑空機には、そのような変形等の形跡は認められなかったことから、テール・コーンによって、ラダーの操舵が阻害される状況も発生しなかったものと推定される。

写真5 テール・コーンとラダーの接触  
(ラダー舵角が約 $10^{\circ}$ 以上の時)
