**航空事故調査報告書**  
**東進サニービル株式会社所属**  
**エアロスパシアル式AS350B2型 J A 6 0 9 1**  
**新潟県南蒲原郡中之島町信濃川河川敷**  
**平成5年1月27日**

平成6年11月24日

航空事故調査委員会議決

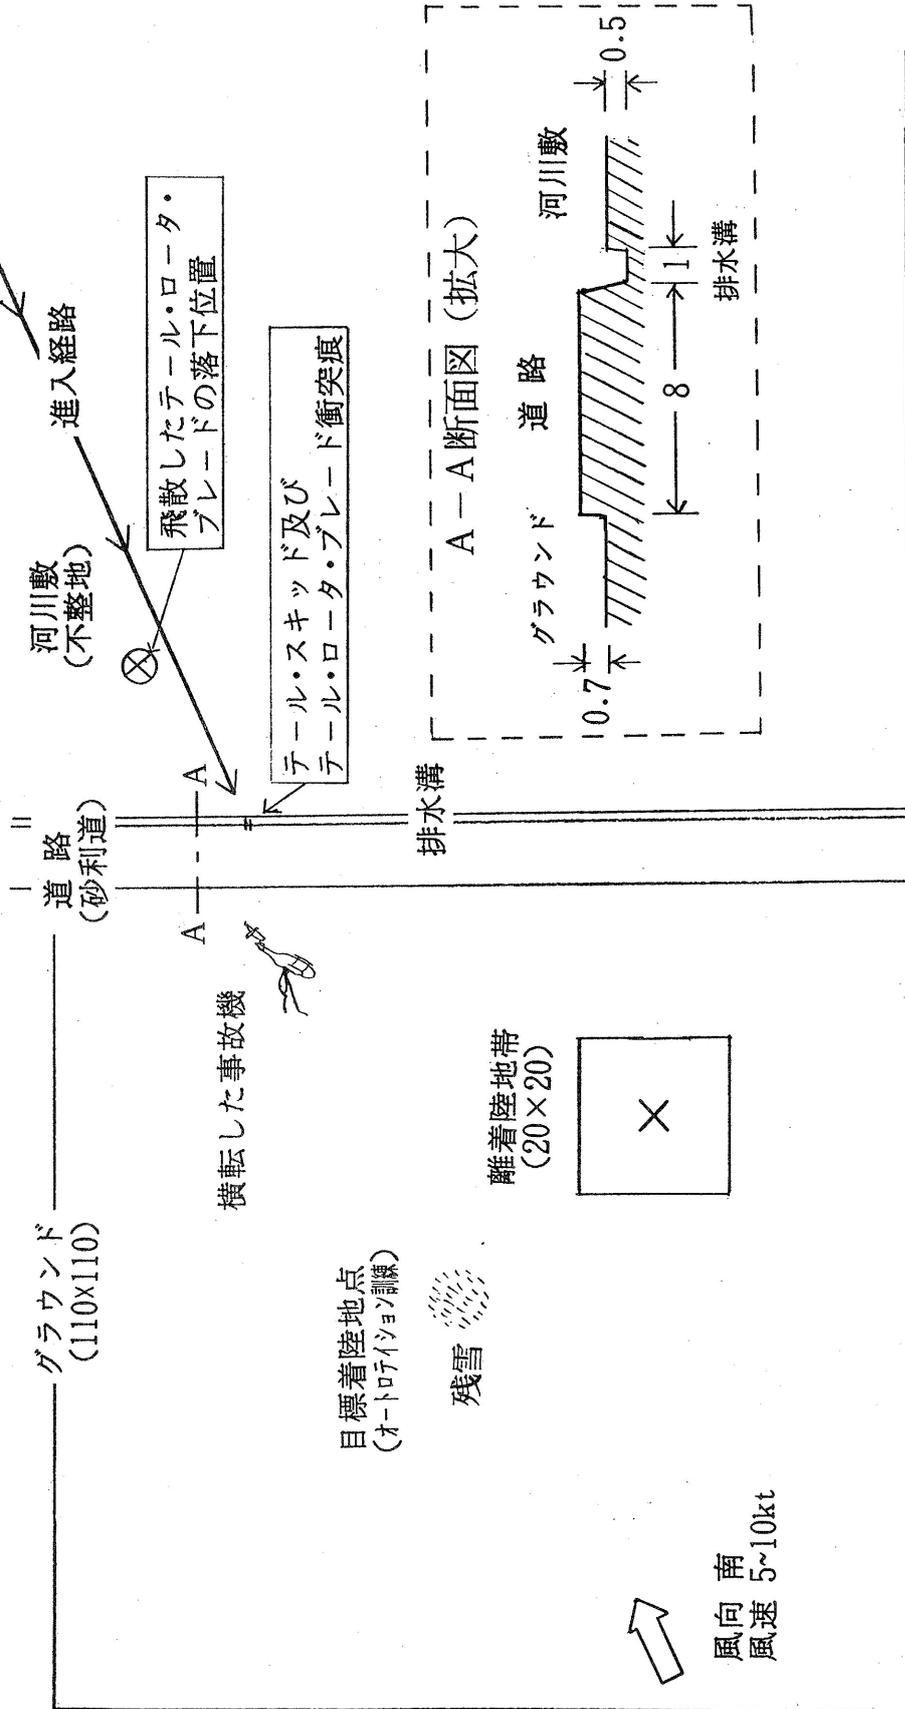
付図1 事故現場見取図

同機は、グラウンドの北縁から南に約10m入った位置に、機首を南東に向け、機体の右側を下にして横転していた。

グラウンドの北縁に接する道路の北側の法面（同機の北約18m）に、法面の最上部付近から下方約50cmにかけて、テール・スキッド及びテール・ロータ・ブレードが衝突した2つの痕跡が認められた。

また、その北北西約25mの地点に、ほぼ翼根部で破断したテール・ロータ・ブレード1枚が落ちていた。

- 3.1.3 調査の結果から、同機は事故発生まで異常はなかったものと推定される。
- 3.1.4 当時の気象は、本事故に関連がなかったものと推定される。
- 3.1.5 調査の結果から、同機は、オートロテーション訓練において機長がフレア操作を教示中、グラウンドの手前の、グラウンドより約70cm高い、幅約8mの道路上を、フレア後の機首上げ角約30°の姿勢で通過しようとしたため、テール・ロータ・ブレードの先端が道路よりも約50cm低くなり、テール・スキッドとともにテール・ロータ・ブレードを道路の法面に衝突させたものと推定される。
- 3.1.6 機長が降下中に着陸地点がグラウンドの手前の道路に近くなることに気づいたにもかかわらず、そのまま進入してフレアに移ったことについては、機長のフレアは2.8.1項に述べたように、フレア角度が大でフレア終了時の高度が低く、その時のテール・スキッドと地面との間隔がほとんどないことから、障害物の高さが僅かであってもテール・ロータ・ブレードはこれを越えられない危険性があるにもかかわらず、機長がこの認識を欠いたため、フレアの際同機が道路を越えることができると、判断を誤ったことによるものと推定される。
- 3.1.7 機長は、フレア実施中は道路の高さを考慮することなく、グラウンドの表面を基準として高度判断を行っており、その結果、フレア終了時の同機のテール・ロータ・ブレードが道路よりも低くなることに気づかなかつたものと推定される。
- 3.1.8 同機は、テール・ロータ・ブレードを道路の法面に衝突させて破損し、破損に気づかなかつた機長がコレクティブ・ピッチ・レバーを上げたため、左回転を生じたものと推定される。
- 機長は左回転の発生によってテール・ロータ・ブレードの破損に気づき、コレクティブ・ピッチ・レバーを下げたが、同機は左回転が止まらず、飛行を制御できない状態で右前傾姿勢で接地し、横転して大破したものと推定される。

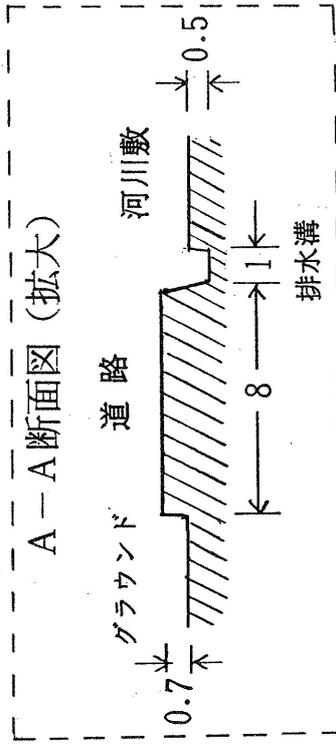
A-A断面図 (拡大)

グラウンドの北縁に接して、グラウンドよりも約70cm高くなっている幅約8mの道路(砂利道)があり、道路の北側はグラウンドと同じ高さの不整地の河川敷で、道路との間に幅約1m、深さ約50cmの排水溝がある。

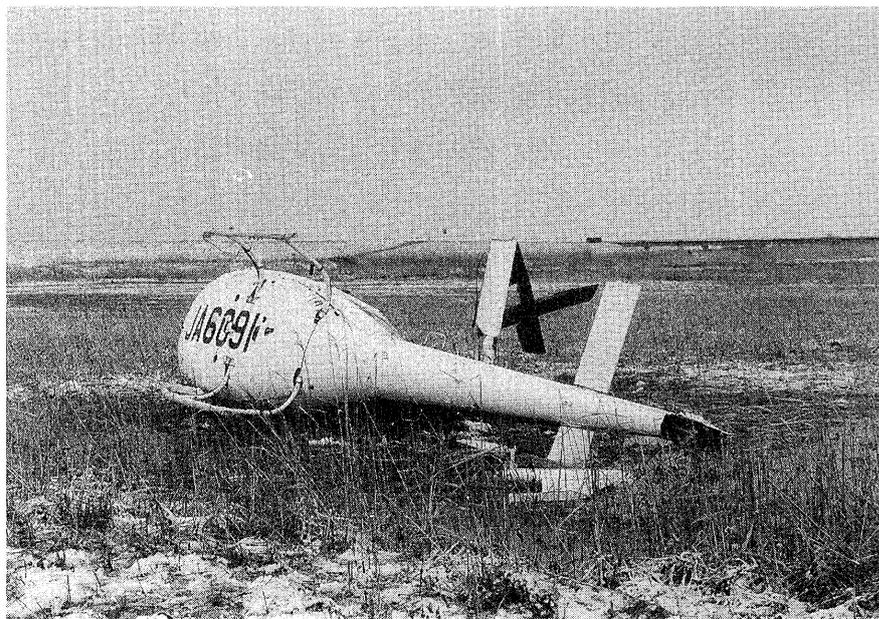
寫真 事故機

同機は左に回転しながら左右に傾き、また機首が上下したので機長はサイクリック・スティックで修正操作を行ったが制御できなかった。同機は左に約1回転した後、右スキッドの前部から右前傾姿勢で接地し、右に横転した。

メイン・ロータ	破 損
テール・ロータ	破 損
テール・ブーム	テール・ギヤ・ボックス部で破断し、テール・ギヤ・ボックス及び尾部が分離脱落
右水平安定板	破 損
右スキッド	折 損
