航空事故調査報告書
個人所属
エンストロム式F-28F型JA7750
千葉県野田市
平成6年6月10日

平成7年2月16日

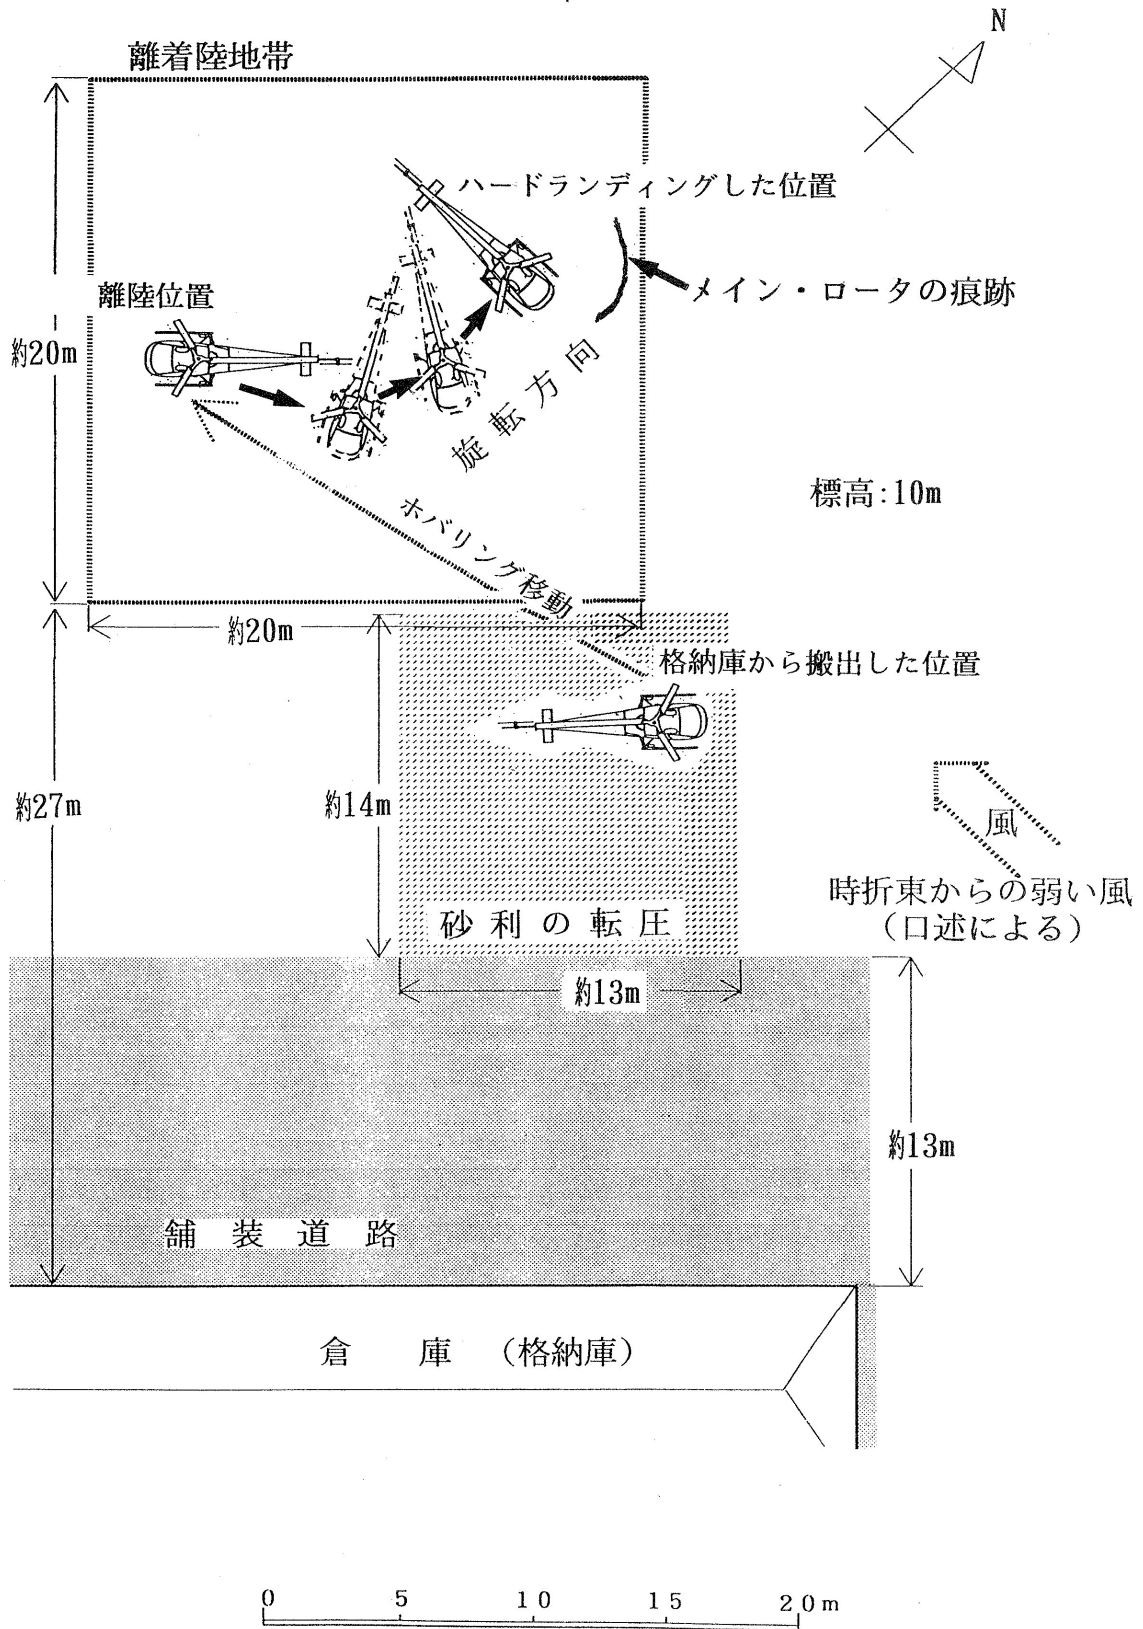
付図 1 事故現場見取図

事故発生場所は、千葉県野田市目吹 2 9 6 2 の場外離着陸場で、事故発生時刻は 1 2 時 5 0 分ごろであった。（付図 1 参照）

機体は機首方位を東に向け、破損した左降着装置（スキッド）を約15 cm地面にめり込ませ、左に傾いた状態で、かく座していた。

メイン・ロータが地面に接触したと思われる痕跡が機首方向から左約80度にかけて深さ約3 cm、長さ約370 cmにわたり残されていた。

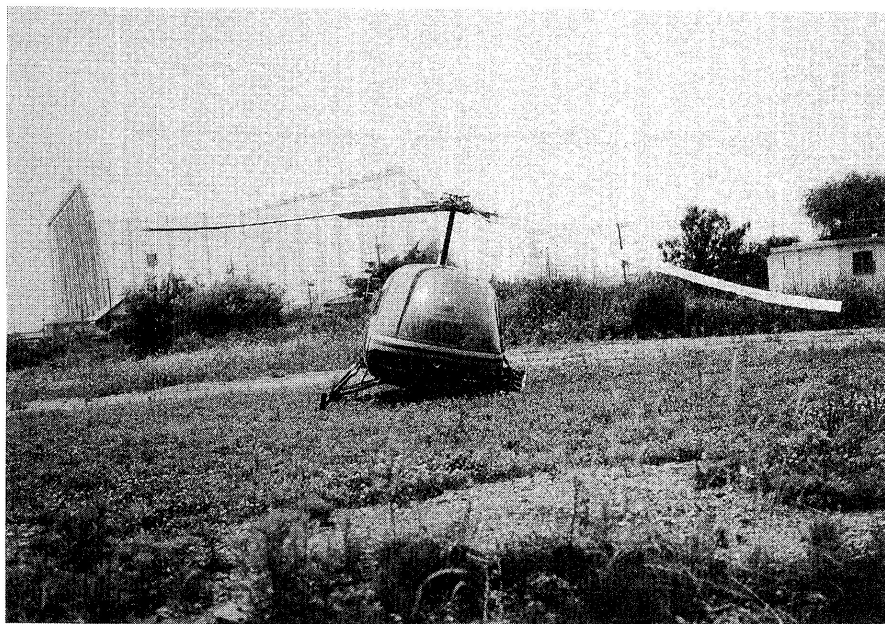
機 故 事 真 寫

左スキッドの後方クロス・チューブが左後方スキッド・クランプ位置で折損し、前方レグがスキッドから約75 cmの位置で、左ドラッグ・ストラットがスキッドから約65 cmの位置で、左前方オレオ・アッシィが前方クロス・チューブとのフィッティング位置でそれぞれ破損していた。

テール・ブーム部は胴体部とテール・ブーム部の接続部の後方約190～225 cmの間で左下方に歪みを生じ、テール・ブームが左側に約5度偏位していた。

ロータ・ブレードには3本とも地面と接触した痕跡が認められ、先端から約10～250 cmにわたって波形の皺が生じ変形していた。
