航空事故調査報告書

ロビンソン式R22Beta型JA7843

奈良県五條市二見

平成6年1月4日

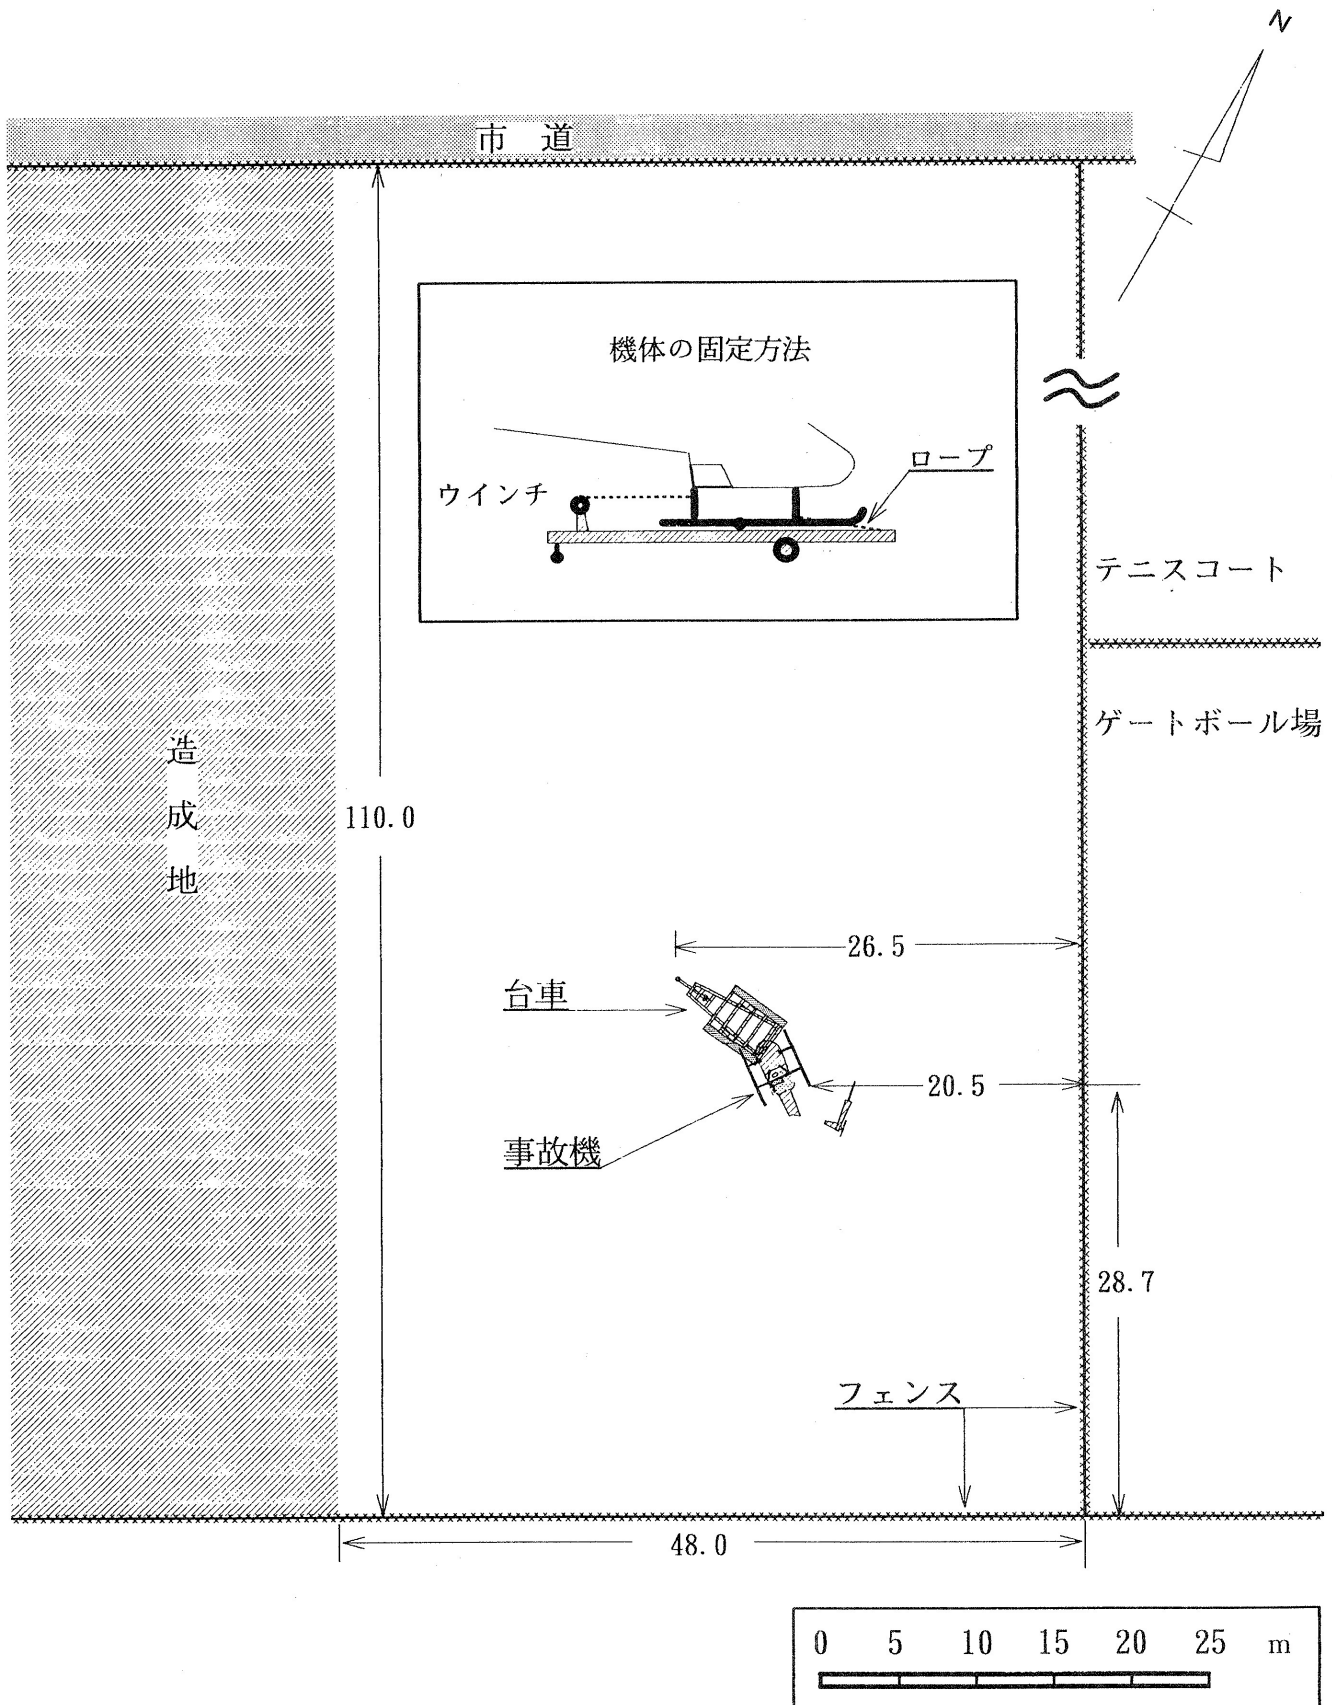
付図 1 事故現場見取図

台車上で飛行前点検を実施して機体に異常のないことを確認した。八尾空港事務所に飛行計画を通報した後、12時45分ごろエンジンを始動して試運転を実施した。12時58分ごろ離陸のためホバリングに移行したところ、機体が重たく感じられ、機体を台車に固定するために使用していたロープを解いていないことに気がついた。台車の上うまく接地しなければいけないと思い、台車の位置を確認しようとしたが、台車を目視できず確認ができなかった。人が通りかかったら誘導を頼もうと思い、しばらくホバリングを続けたが、誰も現れる気配がないので意を決して台車の真上と思われる場所に接地した。この際、機体が僅かに右にずれたため、右スキッドが台車をはずれ機体が右に傾き、メイン・ロータの先端が地面に接触して一瞬のうちに横転した。脱出後、火災予防のためバッテリーをはずした。

同機は裏返しになり、テール・ブームはメイン・ロータで切断された。また、左スキッドを固定していたロープは衝撃で引きちぎられたが、右スキッドを固定していたロープは切れずに残った。

事故発生地点は、五條市二見5-3-64の場外離着陸場で、事故発生時刻は13時01分ごろであった。（付図1及び写真参照）

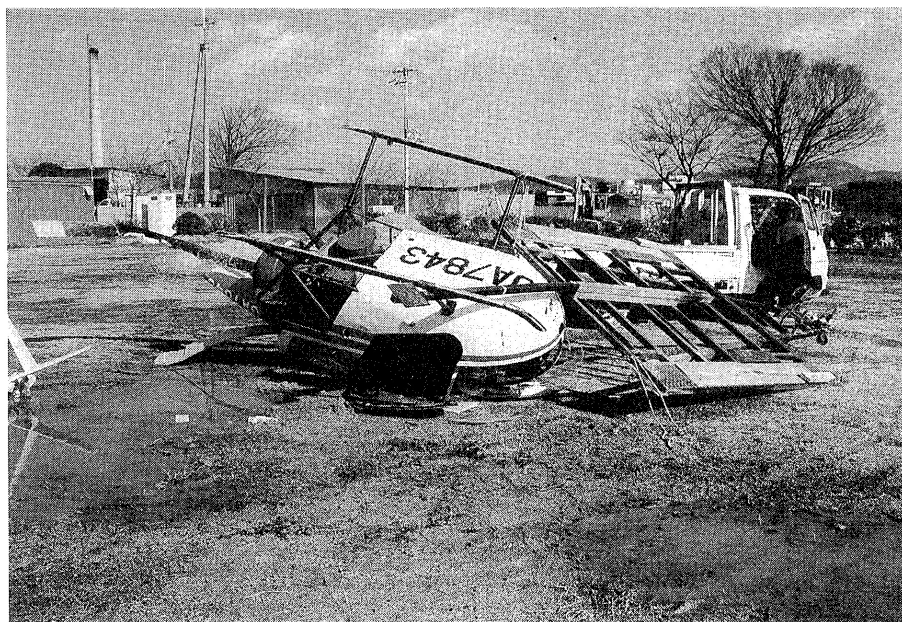
機 故 事 真 寫

スキッドと台車の間に掛けられたロープはその長さに余裕があったことから、機体は台車を離れホバリングに移行した。その際機長は機体が重たく感じられたことにより、ロープを解いていないことに気づいて台車の上に接地を試みたが、スキッドが台車をはずれて機体が横転したものと認められる。

本事故は、機長がスキッドと台車の間に掛けられたロープを解くことを失念して離陸し、同機がホバリングに移行したため、機長は台車の上に接地を試みざるを得なくなったが、その際スキッドが台車をはずれて機体が横転したことによるものと認められる。
