**航空事故調査報告書**  
**株式会社エースヘリコプター所属**  
**ベル式47G4Aソロイ型JA9296**  
**山形県東置賜郡高島町**  
**平成6年8月4日**

平成7年2月2日

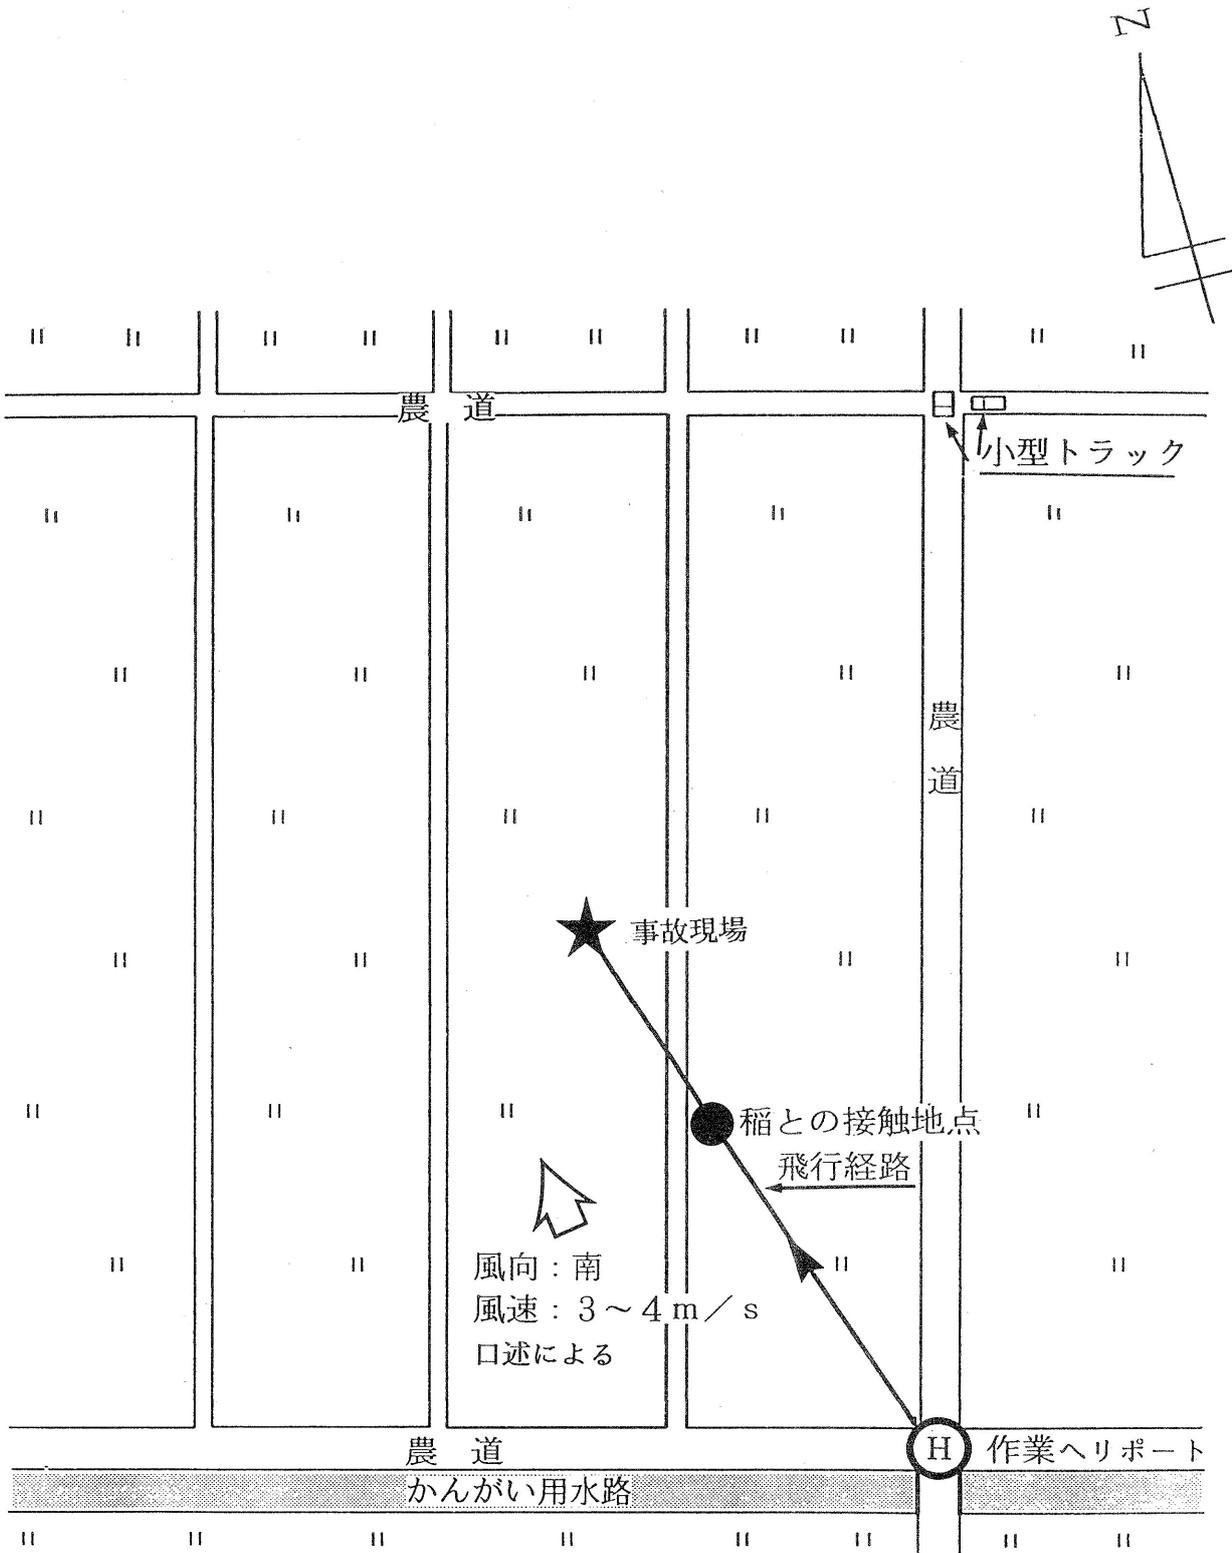
付図 1 事故現場見取図

事故発生地点は、作業ヘリポートからほぼ北に約40m、山形県東置賜郡高畠町大字深沼字熊野509番地の水田で、事故発生時刻は、06時25分ごろであった。

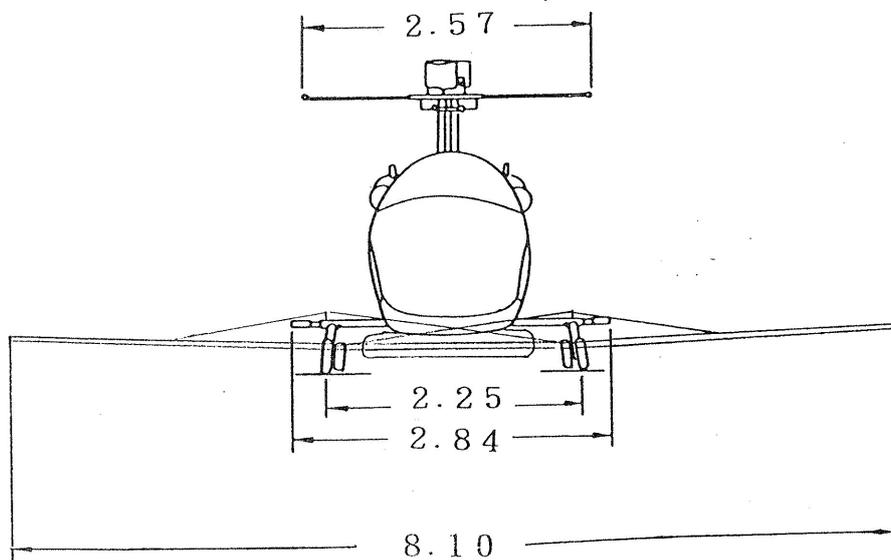
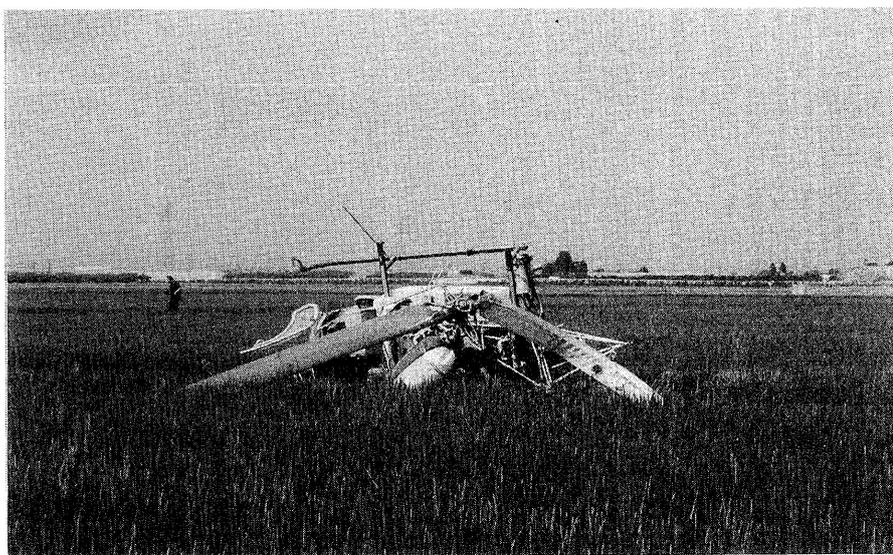
寫真 事故 機

メイン・ロータ・ブレードは2本とも変形、破損しており、ロータ・ヘッド及びスワッシュプレートは破損していた。

テール・ブームは破断し、テール・ロータ・ブレードは、2本とも破損していた。

ドア、風防及び燃料タンクが破損していた。

左スキッドは中央部で破断していた。

スプレー・ブームが変形していた。
